Gesebol 2:22

Stockasjön 18

Uppdragsnummer	B4299
Besiktningsdatum	2024-08-19
Besiktningföretag	OBM Besiktning Väst AB
Besiktningförrättare	Daniel Good
Närvarande	
Giltig till och med	2025-08-19

Byggnadsbeskrivning
1-planshus grundlagd på kryppgrund

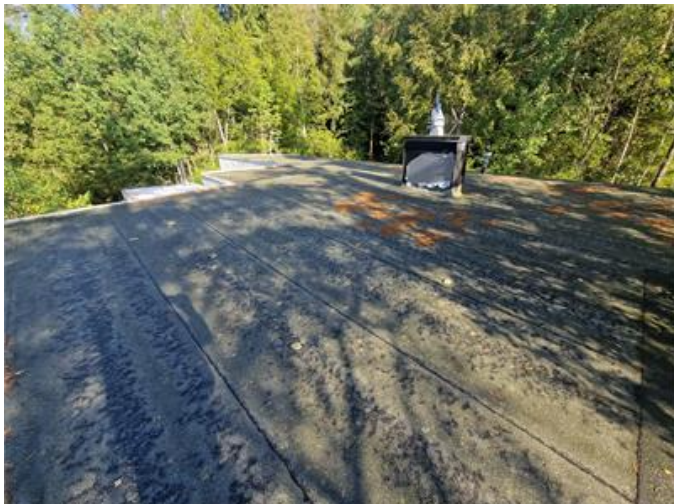
Vy på tak

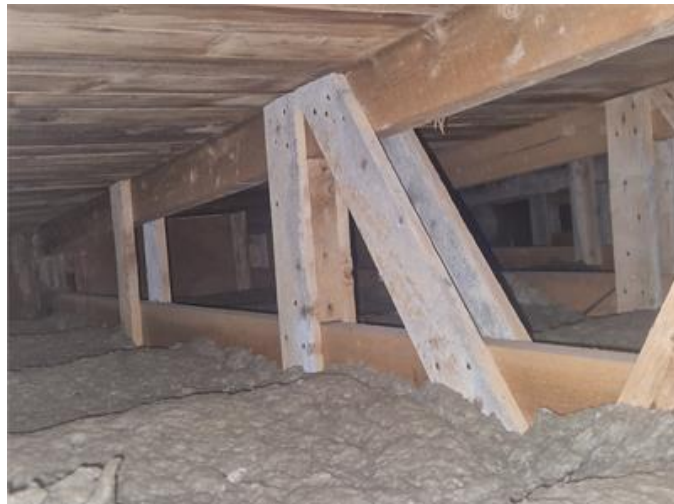
Tak/Vind		X			Vindsutrymme har endast kontrollerats från utvändigt lucka då begränsad framkomlighet råder samt då vind delvis saknas (parallelltak finns, innertak som följer yttertak). Mikrobiell påväxt finns på underlagstaket insida. Låglutande tak, se därför info på protokollets sida 8 pos. 1 samt kommentar/riskanalys.
Invändigt					
Entréplan					
Allmänt			X		Vid inträdet i huset upplevdes en avvikande lukt. Det är relativt vanligt att äldre hus har sin egenlukt men det kan vara en fördel att ta reda på orsaken/omfattningen till den.
Hall	X				Inget övrigt att notera.
Sovrum 1	X				Inget övrigt att notera.
Sovrum 2	X				Inget övrigt att notera.
Våtrum/Dusch		X			Äldre standard i våtrum där brister/risker förekommer. Bla: äldre golvbrunn av gjutjärn, bristfällig golvlutning till golvbrunn. Se kommentar/riskanalys. Yta bakom och under duschkabin har ej besiktigats i helhet.
WC		X			Äldre standard där brister/risker förekommer. Bla: golvbrunn saknas i utrymme med placerad varmvattensberedare. Se kommentar/riskanalys.

Tak/Vind: När det finns brister i tätningen mellan ett kallt och ett varmt utrymme finns det en risk att relativt varm och fuktig luft kommer ut från det varma utrymmet till det angränsande kalla utrymmet och träffar en kall yta och kondenserar. Missfärgning på yttertaksstrukturen är en indikering på att inneluften har kommit ut i vinden så att ett gynnsamt klimat för en mikrobiell tillväxt har uppstått. Det kan vara en indikering på att ventilationen inomhus är undermålig. För detta fortgå finns det en risk att man kan få skador på konstruktioner som i en förlängning påverkar byggnaden och inomhusmiljön negativt

Vy på vind

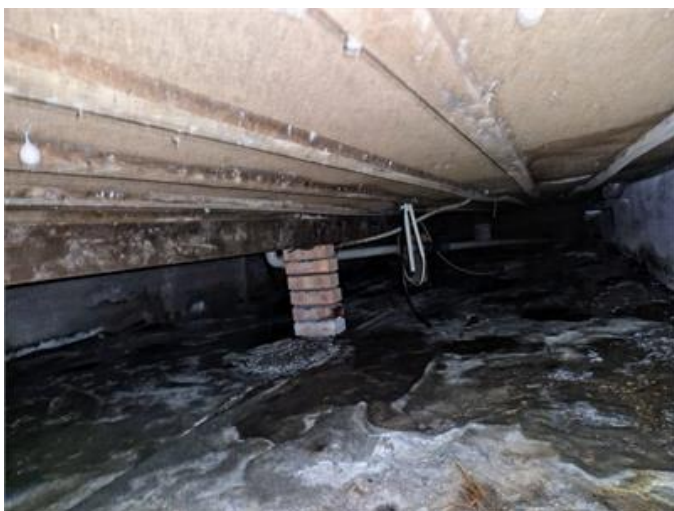
Krypgrund: Avvikande lukt upplevdes i utrymmet. Fuktgenomslag noterades på nederkant av grundmur. Fritt vatten noterades på plastfolie. Missfärgningar samt mikrobiell påväxt noterades på trossbottenskivor. Rötskyddsbehandlat virke förekommer i konstruktionen. Utrymmet är kontrollerat stickprovsmässigt i anslutning från lucka samt från vissa utvändiga ventilationsgaller. Krypgrunder är generellt ansett som en riskkonstruktion för fuktskador. På grund av förhöjd fuktstatus, dels orsakad av fuktvandring från marken och dels orsakad av uteluft som släpps in i grunden (främst under den varma tiden av året), kan fuktskador/mikrobiell tillväxt med negativ inverkan på såväl byggnaden som inomhusmiljön uppstå i utrymmet och angränsande konstruktioner. För att utreda orsaken till och omfattningen av de fuktrelaterade skadorna/bristerna samt för att kontrollera utrymmet i helhet rekommenderas det att vidare undersökningar av fackman utförs.

Vy i kryppgrund
