Vik 8:93

Fogdö Vik 91

Uppdragsnummer	A25741
Besiktningsdatum	2024-08-19
Besiktningföretag	OBM Byggnadsmiljö AB
Besiktningförrättare	Connie Åkerlund
Närvarande	Säljare
Giltig till och med	2025-08-19

Byggnadsbeskrivning	Byggnadsår
Enplanshus med suterrängkällare	1989
Till eller ombyggnad	Övrigt
	Huset möblerat vid besiktningstillfället.

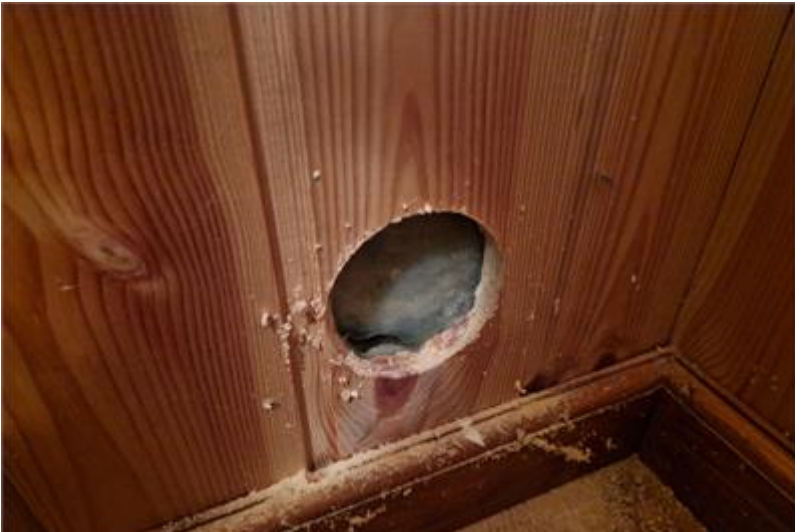
Byggnadsdel	Suterrängplan
Konstruktionsdel	Utreglad källaryttvägg i förråd
Konstruktionsuppbyggnad	Betong, träreglar och isolering, plast, träpanel

Det kritiska gränsvärdet för mikrobiell tillväxt brukar anges till ca 15-17% fuktkvot (FK).

FK uppmättes till 7% i liggande träregel i golv/väggvinkel och ingen avvikande lukt noterade i provhål.

Notera att stickprovsmässig undersökning är utförd samt att mätvärden normalt sett varierar över årstiderna varför dessa i sig inte kan beskriva omfattningen av en problematik eller garantera frånvaro av sådan. För att säkert fastställa konstruktionens kondition och fuktstatus måste en mer omfattande undersökning utföras.
