# Besiktningsprotokoll

Anticimex Försäkringsbesiktning i samarbete med Fastighetsbyrån

| Fastighetsadress:<br>Hässjevägen 6 | |

| Besiktningsdatum:<br>2024-08-19 | Protokollnummer:<br>68402033 |

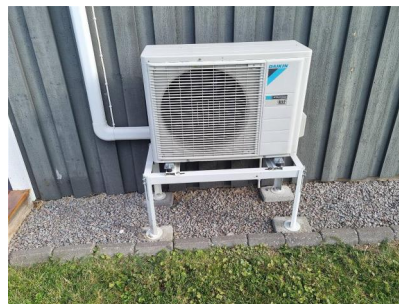
#### Utvändigt / Sockel

Kondensvatten från luftvärmepumpens utedel leds inte bort från husgrunden.  
Förbättrad dränering/singel har lagts under vilket förbättrar avrinningen.

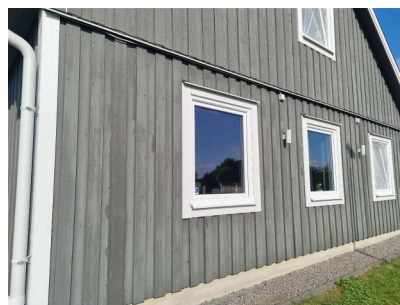
### Utvändigt / Fasad

Fasadpanelen är ställvis i behov av målning/underhåll.

Fasadbeklädnad och träkonstruktioner där målningsbehov finns riskerar att få fukt- och rötskador på grund av sämre vattenavvisande förmåga. För att öka livslängden på fasadbeklädnaden rekommenderas målning och underhåll.

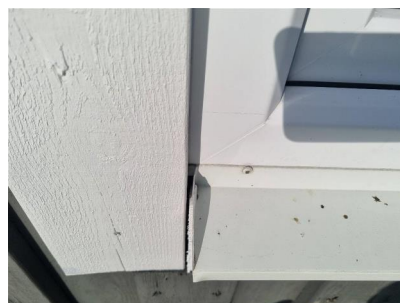
### Utvändigt / Fönster

Några fönsterbleck är otäta vid infästningar.

Eftersom fönsterblecken är otäta finns risk att vatten rinner in i väggen vilket i sin tur kan leda till fuktskador i väggkonstruktionen.

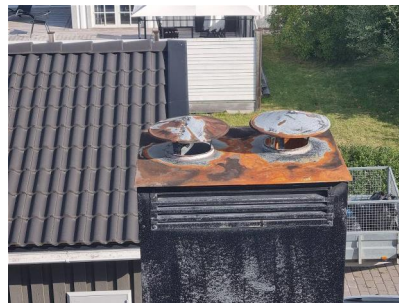
### Utvändigt / Tak

Plåt runt fläkthuv på tak är äldre, rost förekommer.

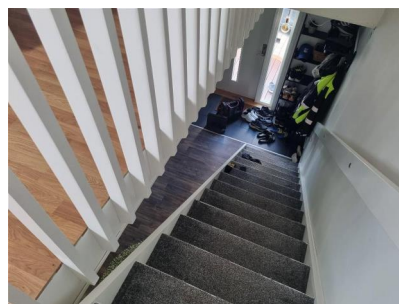
### Entréplan / Allmänt

Trapppricke finns ej monterad.

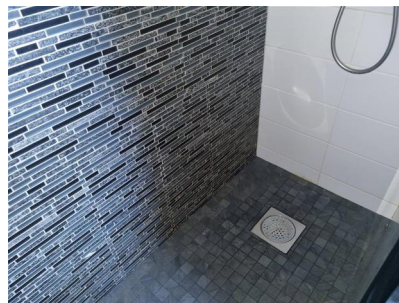
### Entréplan / Dusch/Toalett

Klämring finns inte i golvbrunn.

Avsaknad av klämring med ansluten golvbrunnsmanschett i golvbrunn medför att vatten kan tränga ner i omkringliggande konstruktioner med fuktskador som följd. Detta kan i sin tur leda till mikrobiella skador (angrepp av mikroorganismer).
