EDSALA 5:399

Humlevägen 4

Uppdragsnummer	A29573
Besiktningsdatum	2024-08-16
Besiktningföretag	OBM Byggnadsmiljö AB
Besiktningförrättare	Mattias Hallberg
Närvarande	Säljare och mäklare
Giltig till och med	2025-08-16

Byggnadsbeskrivning  
Huset är ett 1-planshus grundlagd på kryppgrund.

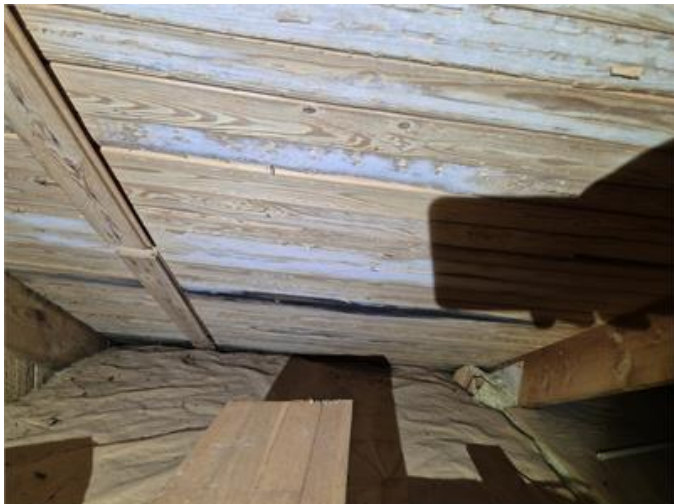
På vinden upptäcktes det missfärgningar vilket bör hållas under uppsyn.

Missfärgningar på vinden som bör kontrolleras regelbundet.

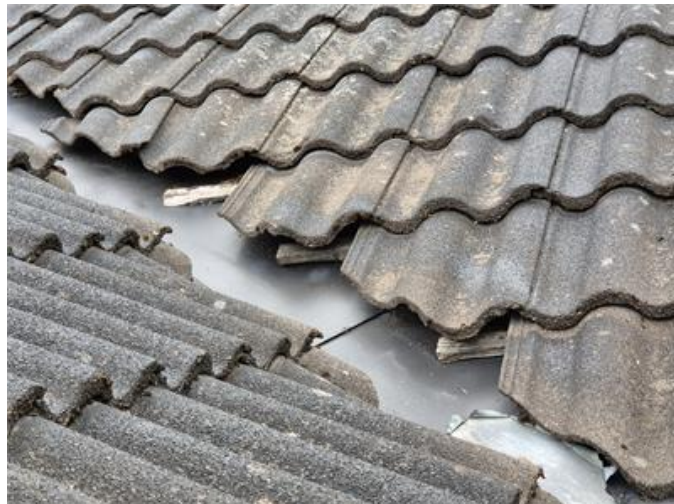
Läkt synlig i ränn dalen.

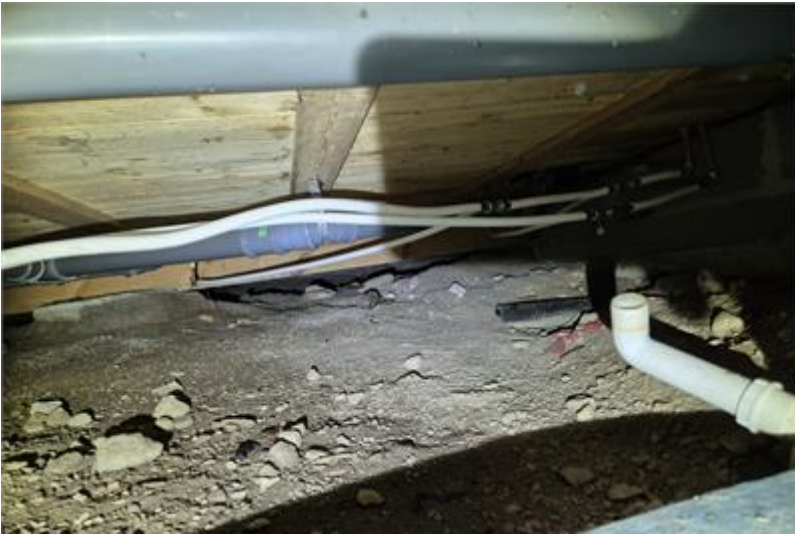
Byggnadsdel                      Krypgrund  
Konstruktionsdel  
Konstruktionsuppbyggnad

En krypgrund är en riskkonstruktion med avseende på fukt- och mikrobiella skador. För att säkert fastställa grundens funktion och golvbjälklagets kondition krävs alltid en fortsatt teknisk undersökning. Se även protokollets näst sista sida Pos. 10.

Tryckimpregnerat virke förekommer i golvbjälklaget, en kemisk lukt noterades.

Fuktkvoten i krypgrunden uppmättes till 17% i den stora krypgrundsdelen och 22 % i den mindre delen.

Det kritiska gränsvärdet för mikrobiell tillväxt brukar anges till ca 15-17% fuktkvot (FK).
