Besiktningssprotokoll

Anticimex Försäkringsbesiktning i samarbete med Fastighetsbyrån

Fastighetsbeteckning: Sörby 1:203	
Fastighetsadress: Sörby 102	
Postnummer: 683 94	Ort: Lakene

Besiktningdatum: 2024-08-19	Protokollnummer: 68434422
Temperatur: 18 °C	Väderlek: Sol
Tekniker: Lennart Davidsson	
E-post: Lennart.Davidsson@anticimex.se	
Kontor: Karlstad	
Närvarande:

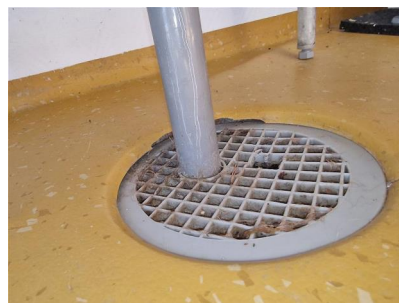
Entréplan / Tvättstuga

- ⚠ Våtutrymmet har äldre yt-/tätskikt och äldre golvbrunn.

Brister kan noteras omkring golvbrunnen och matta har släppt och otätheter kan noteras.

Eftersom funktionen, som innebär att ytskiktet/tätskiktet ska vara vattentätt, kan vara nedsatt finns en ökad risk att vatten tränger igenom ytskiktet/tätskiktet med vattenskador i omkringliggande konstruktioner som följd.

Fuktindikering i utrymmet gav inga förhöjda fuktindikationer.

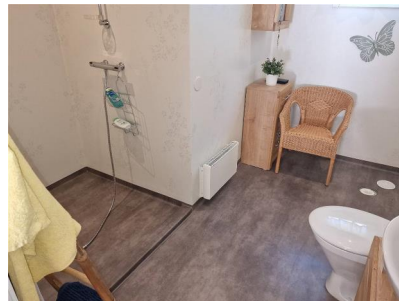
Entréplan / Dusch/Toalett

- ✓ Plastmatta på golv och vägg
Inget att notera
Fuktindikering i utrymmet gav inga förhöjda fuktindikationer.

Renoveringen bedöms vara fackmässigt utfört.
