# Besiktningsprotokoll

Anticimex Överlåtelsebesiktning av småhus - nivå 2

| Fastighetsadress:<br>Poetgatan 71 | |

| Besiktningsdatum:<br>2024-08-19 | Protokollnummer:<br>68437542 |

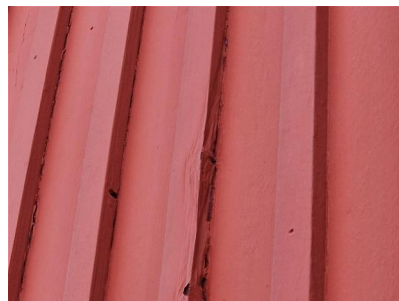
På gavelfasaden finns enstaka panelbrädor som har mindre rötskador. Fasadpanelen (och vindskivor) är i behov av målning/underhåll.

Fasadbeklädnad och träkonstruktioner där målningsbehov finns riskerar att få fukt- och rötskador på grund av sämre vattenavvisande förmåga. För att öka livslängden på fasadbeklädnaden rekommenderas målning och underhåll. I samband med ommålning rekommenderas att de rötskadade panelbrädorna byts ut.

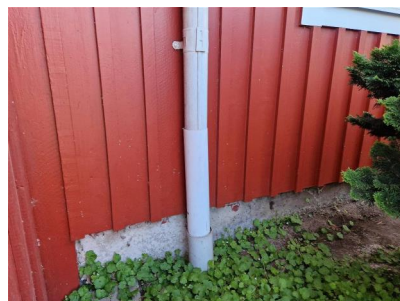
Lövsilar finns inte.

När det saknas lövsilar så finns det risk att det blir stopp i dagvattenledningen.

För att hindra stopp i dagvattenledningar rekommenderas komplettering av lövsilar.

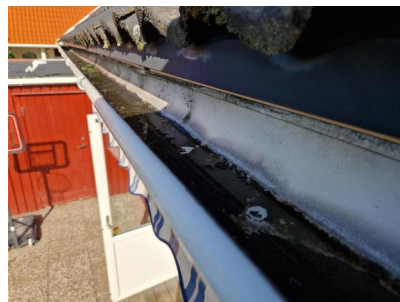
Hängrännor lutar fel.

När hängrännor har en felaktig lutning (bakfall) finns risk att regnvatten svämmas över vilket i sin tur kan leda till fuktskador på fasad och sockel.

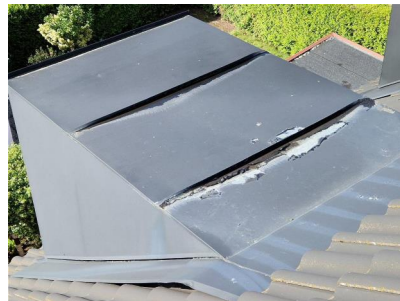
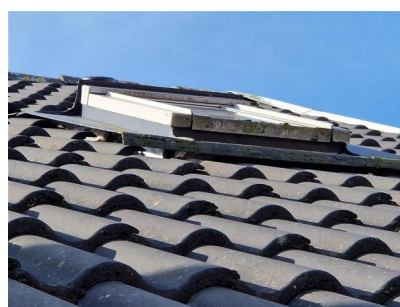
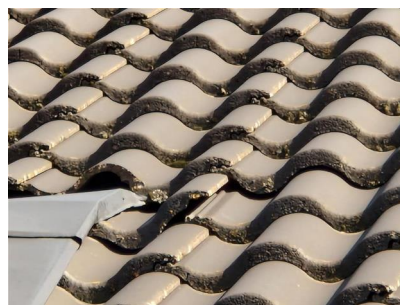
Äldre plåtdetaljer/takfönster på yttertaket är inte utbytta i samband med takreoveringen. Plåtdetaljer sluter inte tätt mot takpannorna, vissa takpannor sluter inte tätt mot varandra och lokala färgsläpp finns på plåtarbeten.

Detta kan leda till fuktskador i bakomliggande konstruktioner.

Takpannor med underlagstak av träfiberskivor (original, ej bytt vid omläggningen av taket).

Med denna konstruktion är det extra viktigt att takpannorna är hela. Eftersom underlagstaket inte har en papp kan regn och snö som tränger in genom otätheter leda till fuktskador i underliggande konstruktion.

Kontakta en plåtslagare/takläggare för kontroll och åtgärd.

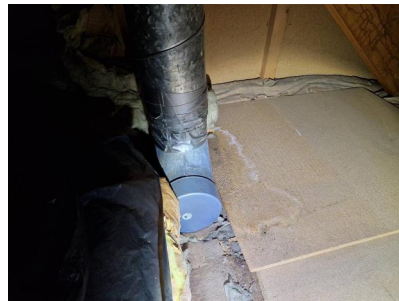
Vinden har äldre fuktfläckar. Torrt vid kontroll med fuktindikator.

Noterade fuktfläckar uppstod innan takomläggningen enligt bedömning.

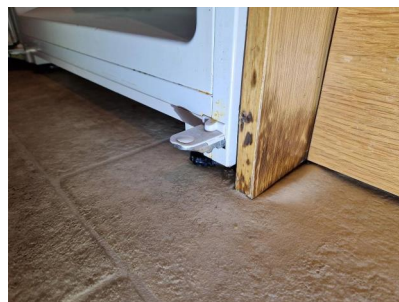
Kondensvatten rinner från kylskåp.

Matta och del av köksstomme är fuktig.

Rekommenderar en fördjupad undersökning för att bedöma orsak och omfattning.

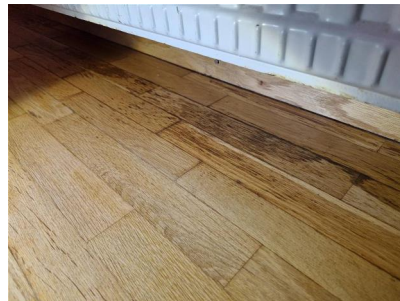
Golvet har fuktfläckar under fönster. Torrt vid kontroll med fuktindikator.

Beror enligt ägaren på att någon torkade lakan på radiatorerna.

Bedöms vara kosmetiskt.

Vidare noterades lokalt sliten parkett i bostaden.

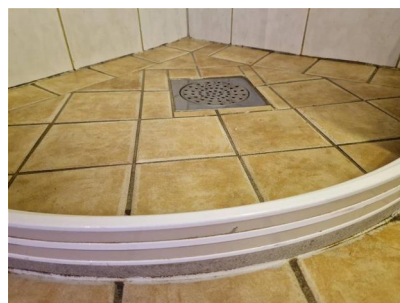
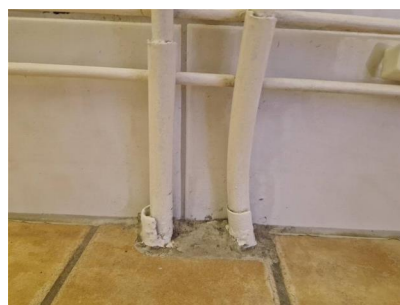
Våtutrymmet har äldre yt-/tätskikt.

Övrigt är golvbrunnen inte bytt vid renoveringen och klämringen bottnar inte. Tät sarg finns runt golvbrunnen, utströmmande vatten utanför kan inte ta sig till brunnen. Lokalt noterades bom bristfälligt vidhäftning på klinkergolvet och rörgenomföringar finns i golv (samt för nära vägg)

Eftersom funktionen, som innebär att ytskiktet/tätskiktet ska vara vattentätt, kan vara nedsatt finns en ökad risk att vatten tränger igenom ytskiktet/tätskiktet med vattenskador i omkringliggande konstruktioner som följd.

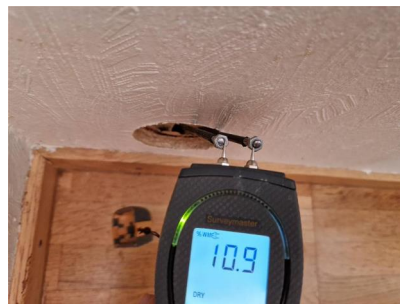
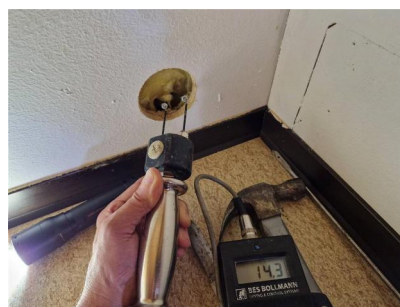
Vid kontroll av konstruktion uppmättes fuktvärden under kritisk nivå för mikrobiell tillväxt och normal lukt upplevdes.

Grundläggningen består av en betongplatta på mark utan underliggande isolering och med en flytande golvkonstruktion, uppbyggd från plattan med plastfolie, cellplast, golvspån och ytskikt (konstaterad i provhål i golv i trappförråd).

I provhål i matsalsterravägg uppmättes fuktkvoten i syll till 10,9 % och normal lukt upplevdes.

I provhål i yttervägg i trappförråd uppmättes fuktkvoten till 14,3 % i syll och normal lukt upplevdes.

Flytande golvkonstruktion och eventuella väggsyllar riskerar att drabbas av fuktskador på grund av naturlig fuktpåverkan om fuktskyddet är bristfälligt utfört alternativt saknas. Fuktvandring kan ske från marken genom betongen till organiskt material genom så kallad kapillärsugning och diffusion, vilket kan leda till skador med lukt av mikrobiell karaktär. Om väggsyllarna är tryckimpregnerade kan även en kemisk lukt förekomma.

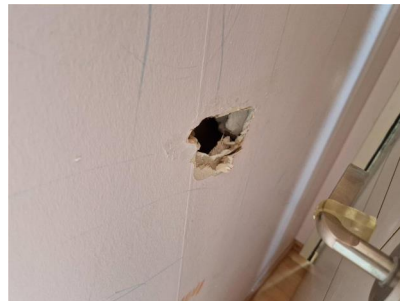
Hål i vägg från dörrhandtaget.

Bedöms vara kosmetiskt.

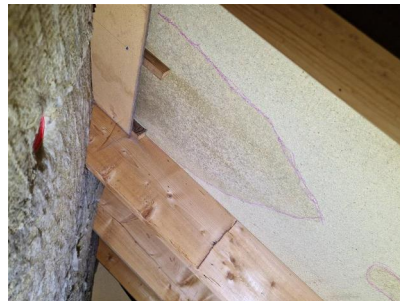
Äldre fuktfläckar finns på underlagstaket och golvet.

Torrt vid kontroll med fuktindikator. Bedöms vara äldre.
