Besiktningssprotokoll

Anticimex Försäkringsbesiktning i samarbete med Fastighetsbyrån

Fastighetsbeteckning: Sundet 1:17	
Fastighetsadress: Dalåsen Sundet	
Postnummer: 681 91	Ort: Kristinehamn

Försäkringsbesiktning

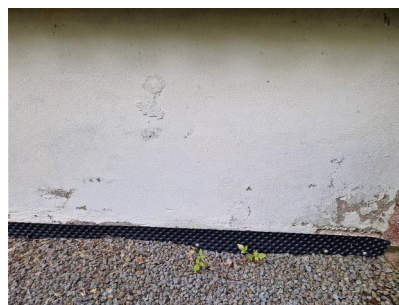
Utvändigt fuktskydd ligger oskyddat ovan mark.

Risk finns att det utvändiga fuktskyddet skadas och funktionen försämras.

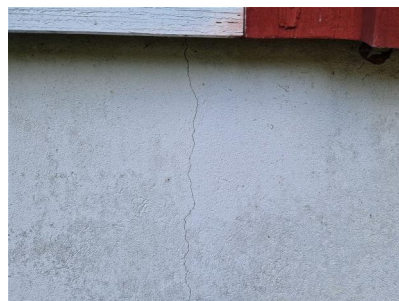
Sprickor och färgsläpp förekommer.

Detta bedöms inte ha lett till bakomliggande skador.

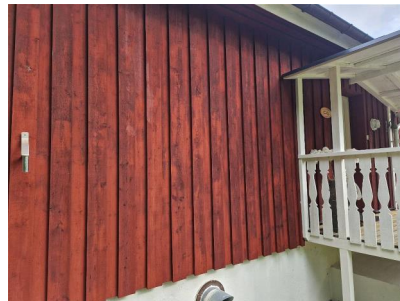
Fasadpanelen är i behov av målning/underhåll.

Fasadbeklädnad och träkonstruktioner där målningsbehov finns riskerar att få fukt- och rötskador på grund av sämre vattenavvisande förmåga.

För att öka livslängden på fasadbeklädnaden rekommenderas målning och underhåll.

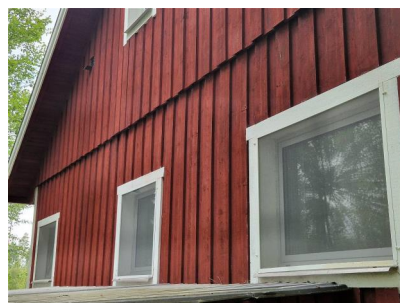
Överbleck saknas ovan fönster.

Avsaknad av bleck ovanför fönster medför en ökad risk för att vatten kan rinna in och orsaka fuktrelaterade skador i omkringliggande konstruktioner.

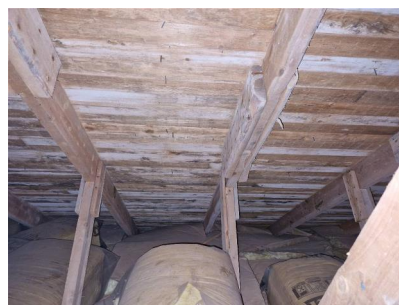
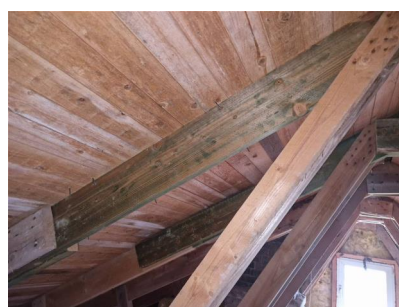
- På vinden noterades mikrobiell påväxt på underlagstaket. För att komma till rätta med detta kan fukttillförseln inifrån bostaden behöva minskas. Det kan göras genom att ventilationen i bostaden förbättras samt att eventuella otätheter i vindsbjälklaget tätas.

Vid kontroll av vinden har fuktvärden under kritisk fuktnivå för mikrobiell tillväxt uppmätts, dock finns mikrobiell påväxt på underlagstak.

- Rötskyddsbehandlat virke förekommer i utrymmet.

Det finns risk för mikrobiell tillväxt om den relativa fuktigheten (RF) i den omgivande luften är över 75 %. I furuvirke motsvarar det en fuktkvot (FK) på 17 %.

Fuktkvoten i underlagstak/takbjälkar uppmättes till 9 %.

Den upptäckta mikrobiella påväxten på underlagstaket är ett tecken på att vinden har tillförts eller tillförs fukt inifrån bostaden. Observera att besiktning av bostadens ventilationssystem inte har ingått i uppdraget.

För att komma tillrätta med detta kan fukttillförseln inifrån bostaden behöva minskas. Det kan göras genom att ventilationen i bostaden förbättras samt att eventuella otätheter i vindsbjälklaget (tak-/väggvinklar, taklucka med mera) tätas. Läs Anticimex faktablad om uppvärmda vindsutrymmen för tips och råd.

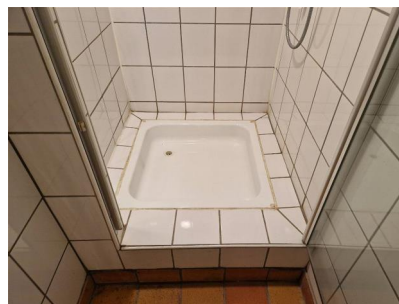
Golvbrunnen är inte besiktningsbar.

För att kunna kontrollera och bedöma golvbrunnen måste den vara tillgänglig och rengjord.
