Besiktningssprotokoll

Anticimex Försäkringsbesiktning i samarbete med Fastighetsbyrån

Fastighetsbeteckning: Stömne 5:11	
Fastighetsadress: Stömne Nyhem	
Postnummer: 671 95	Ort: Klässbol

Besiktningdatum: 2024-08-19	Protokollnummer: 68438145
Temperatur: 13 °C	Väderlek: Sol
Tekniker: Axel Guldmar	
E-post: axel.guldmar@anticimex.se	
Kontor: Karlstad	
Närvarande: Dödsbodeläggarens make Axel Guldmar: Besiktningssman Anticimex

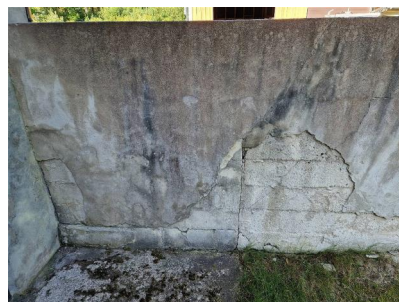
- Stödmur vid garagedfart är sned och har sprickor.

Vi rekommenderar en fördjupad undersökning för att bedöma orsaken till och omfattningen av detta.

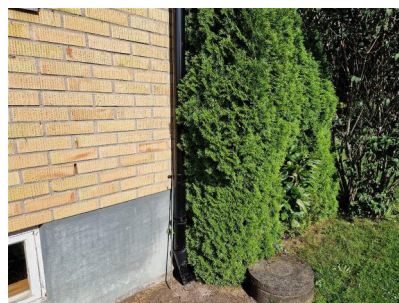
- Växter finns i anslutning till grundmur.

När det finns rabatter och växter nära grundmuren finns risk att fukt stannar kvar i väggarna. Detta kan i sin tur orsaka invändiga fuktskador. Växternas rötter kan också skada grundmuren och sätta dräneringsledningen ur funktion.

Området närmast huset rekommenderas att vara fritt från växtlighet.

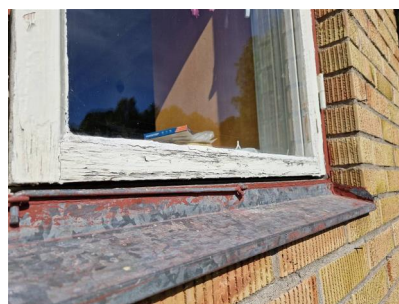
Fönster är i behov av målning/underhåll.

Fönsterbågar och fönsterkarmar där målningsbehov finns riskerar att få fukt- och rötskador på grund av sämre vattenavvisande förmåga.

För att öka livslängden på fönster rekommenderas målning och underhåll.

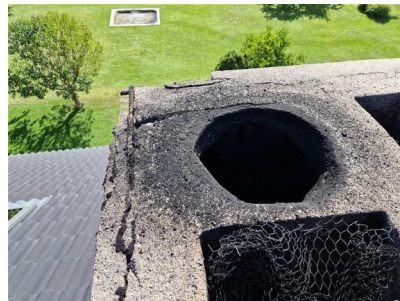
- Skorstenen saknar väderskydd.
- Synlig armering finns i skorsten.
- Fogsläpp och tegelsläpp noterades

Väderskydd kan monteras för att skydda mot nederbörd som annars kan orsaka fuktskador och frostsprängning i skorstenen/ murstocken.

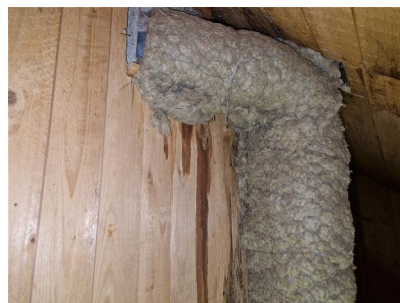
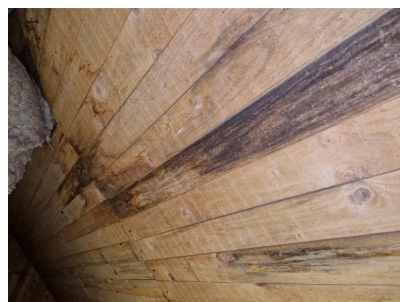
- Expansionskärl finns installerad på sidovind.

Expansionskärl som är i bruk på vinden är olämpligt placerat då ett läckage kan leda till att vatten rinner ut i omkringliggande konstruktioner med fuktskador som följd.

- Underlagstaket har äldre fuktfläckar.

Noterade fuktfläckar bedöms ha uppstått innan takomläggningen.

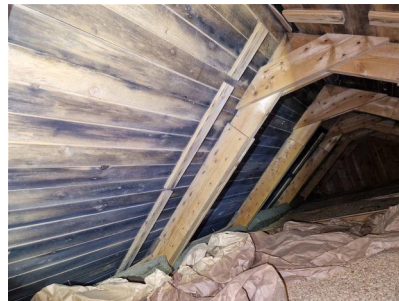
- Vid kontroll av vinden från inspektionslucka har fuktvärden under kritisk fuktnivå för mikrobiell tillväxt uppmätts, dock finns mikrobiell påväxt på underlagstak.

Fuktkvoten i underlagstak/takbjälkar uppmättes till 8 %.

Den upptäckta mikrobiella påväxten på underlagstaket är ett tecken på att vinden har tillförts eller tillförs fukt inifrån bostaden. Observera att besiktning av bostadens ventilationssystem inte har ingått i uppdraget.

För att komma tillrätta med detta kan fukttillförseln inifrån bostaden behöva minskas. Det kan göras genom att ventilationen i bostaden förbättras samt att eventuella otätheter i vindsbjälklaget (tak-/väggvinklar, taklucka med mera) tätas. Läs Anticimex faktablad om uppvärmda vindsutrymmen för tips och råd.

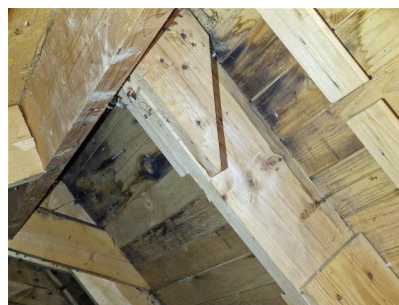
- Underlagstaket har äldre fuktfläckar.

Noterade fuktfläckar bedöms ha uppstått innan takomläggningen.

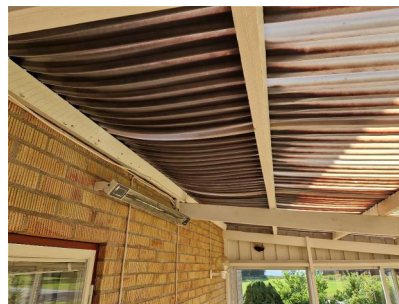
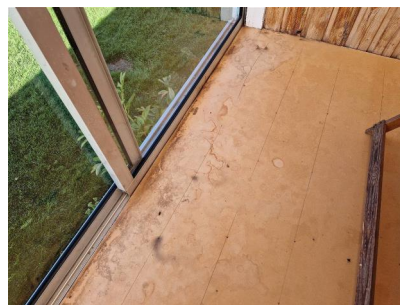
- Plasttaket hänger lokalt.
- Missfärgningar noterades på golv.
- Skjutdörrar är svåröppnade.
- Altan har ett underhållsbehov utvändiga.

Vi rekommenderar en fördjupad undersökning för att bedöma orsaken till och omfattningen av detta.

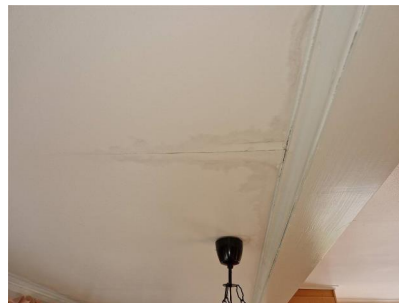
- Fuktfläckar noterades i innertak.
- Fuktindikering utan anmärkning vid besiktningstillfället.

Fuktfläckar kan bero på olika saker, och kan vara ett tecken på en tidigare eller en pågående fuktskada.

Vi rekommenderar en fördjupad undersökning för att bedöma orsaken till och omfattningen av detta.

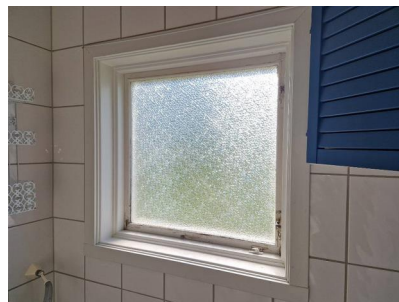
- Duschen är placerad nära ett fönster.
- Fönster är i behov av målning.

Duschens placering i våtutrymmet utgör en risk för fuktskador i fönster- och väggkonstruktionen.

För att minska risken för fuktskador på fönster och väggkonstruktion rekommenderas att man skyddar fönstret mot vattenbegjutning.

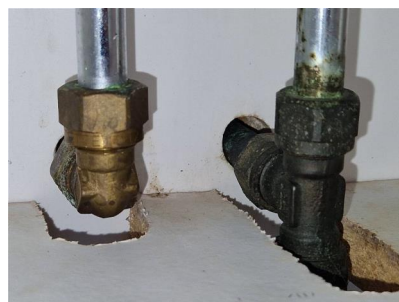
- Väggbeklädnaden är otät vid rör genomföringar i handfatsskåp.

De otäta rör genomföringarna i väggbeklädnaden medför att vatten kan tränga ner i bakomliggande konstruktioner med fuktskador som följd. Detta kan i sin tur leda till mikrobiella skador (angrepp av mikroorganismer).

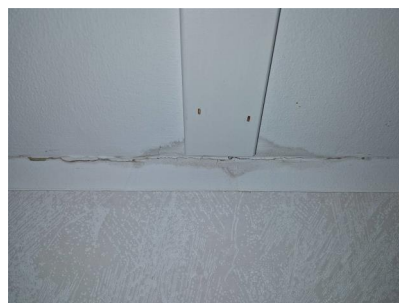
- Fuktfleck noterades i taket.
- Fuktindikering utan anmärkning vid besiktningstillfället.

Fuktflecken kan bero på olika saker, och kan vara ett tecken på en tidigare eller en pågående fuktskada.

Vi rekommenderar en fördjupad undersökning för att bedöma orsaken till och omfattningen av detta.

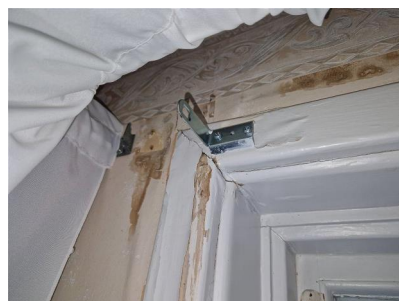
- Fuktflecken noterades på vägg.
- Fuktindikering utan anmärkning vid besiktningstillfället.

Fuktflecken kan bero på olika saker, och kan vara ett tecken på en tidigare eller en pågående fuktskada.

Vi rekommenderar en fördjupad undersökning för att bedöma orsaken till och omfattningen av detta.

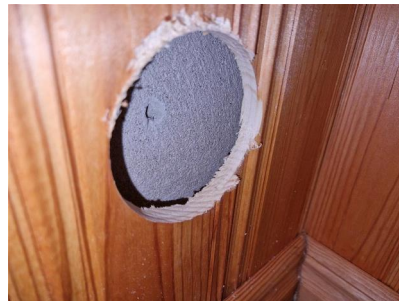
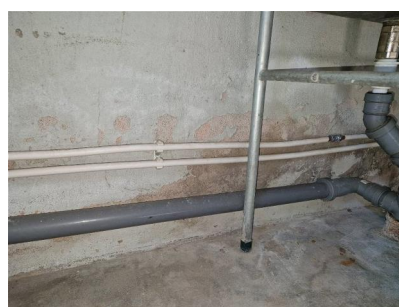
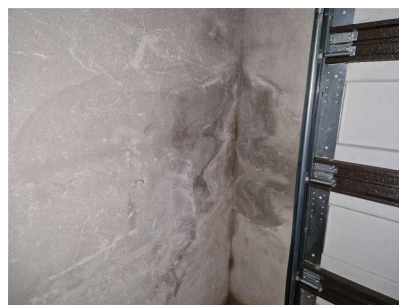
- Puts och färgsläpp noterades på källarytterväggar.
- Avvikande lukt noterades vid inträde till källare.
- Täta ytskikt noterades lokalt på golv i två olika utrymmen (dess kan avge dofter vid uppfuktning)
- Källarens utvändiga fuktskydd (dränering) är äldre.
- Vid kontroll av den utreglade väggkonstruktionen i gillestuga uppmättes fuktvärden över risknivå (18 % FK) och en avvikande lukt upplevdes från provhål (denna konstruktion finns även i trapp).

Vi rekommenderar en fördjupad undersökning för att bedöma orsaken till och omfattningen av detta. Det är viktigt att tänka på att denna rekommendation om fördjupad undersökning gäller hela källaren.

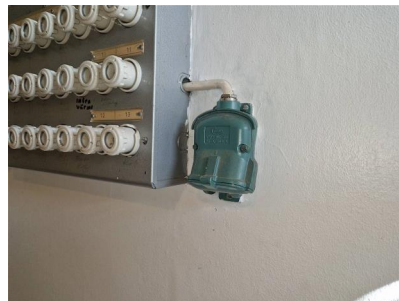
3-fasuttag i metall finns.

Denna typ av uttag tillverkas inte längre då de anses medföra en stor risk för personskada.

Kontakta en elektriker för kontroll och åtgärd.

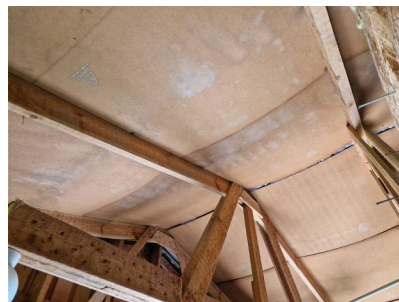
- Mindre fuktfläckar noterades på underlagstak.

Detta är vanligt förekommande (normalt) med tanke på att underlagstaket består av träfiberskivor (masonit).

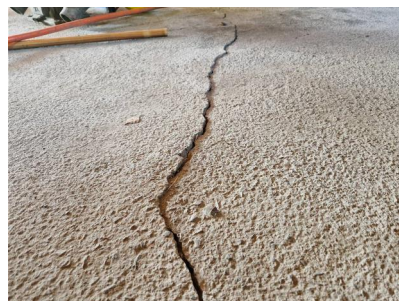
- Sprickor finns i golv.

Vi rekommenderar en fördjupad undersökning för att bedöma orsaken till och omfattningen av dessa.

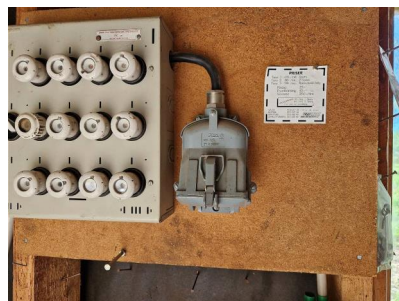
- 3-fasuttag i metall finns.

Denna typ av uttag tillverkas inte längre då de anses medföra en stor risk för personskada.

Kontakta en elektriker för kontroll och åtgärd.
