# Besiktningsprotokoll

Anticimex Försäkringsbesiktning i samarbete med Fastighetsbyrån

| Fastighetsadress:<br>Lalleröd 705 | |

| Besiktningsdatum:<br>2024-08-20 | Protokollnummer:<br>68466500 |

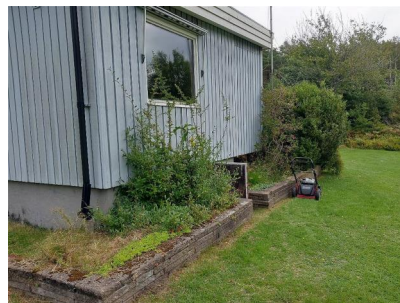
- Växter finns i anslutning till byggnaden.

När det finns rabatter och växter nära byggnaden finns risk att fukt stannar kvar i väggarna. Detta kan i sin tur orsaka invändiga fuktskador. Växternas rötter kan också skada grundmuren och sätta dräneringsledningen ur funktion.

Området närmast huset rekommenderas att vara fritt från växtlighet.

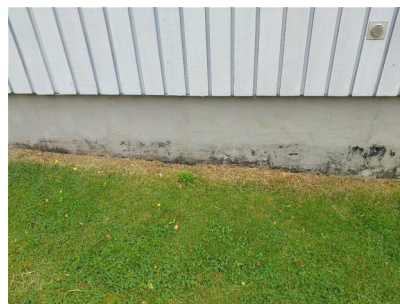
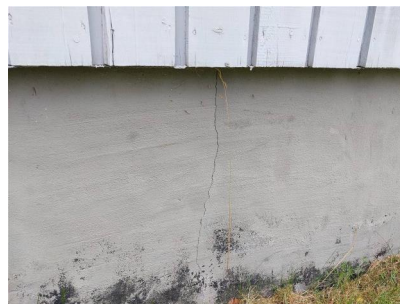
- Sprickor finns i sockel.

Detta kan leda till fukt- och frysskador i konstruktionen.

- Trappan är motgjuten mot huset.

Eftersom trappan är motgjuten mot huset finns risk att vatten tränger in i anslutande konstruktioner vilket i sin tur kan leda till fuktrelaterade skador.

Puts/färgsläpp noterades utvändigt på grundmur i anslutning till trappan.

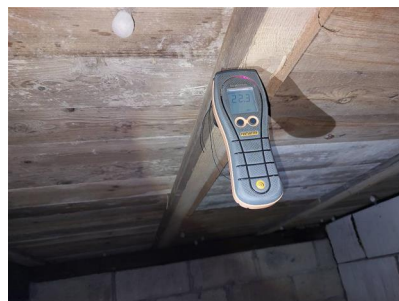
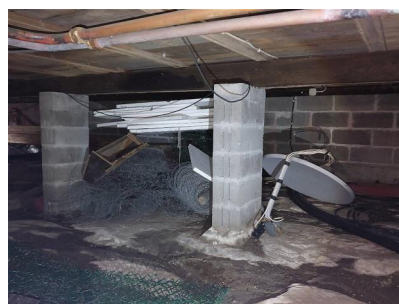
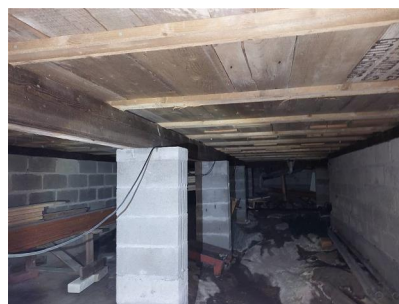
Vid kontroll av kryptgrunden uppmättes fuktvärden över kritisk nivå för mikrobiell tillväxt och mikrobiell lukt upplevdes. Mikrobiell påväxt noterades på blindbotten. I konstruktionen noterades även träskyddsbehandlat virke så som bärlinor och syll. Vid för hög fukthalt över tid kan dessa avge en luktsmittande kemisk lukt.

Uteluftsventilerade kryptgrunder med bjälklag av organiskt material har ofta fuktskador på grund av naturlig fuktpåverkan. Lukten som känns i kryptgrunden kan också spridas till boendemiljön.

Fuktkvoten uppmättes till 22 % via stickprovsmässig fuktkvotsmätning i blindbotten och bjälklag.

Det finns risk för mikrobiell tillväxt om den relativa fuktigheten (RF) i den omgivande luften är över 75 %. I furuvirke motsvarar det en fuktkvot (FK) på 17 %.

Vi rekommenderar en fördjupad undersökning för att bedöma orsak och omfattning.

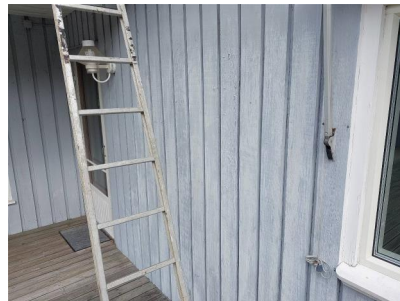
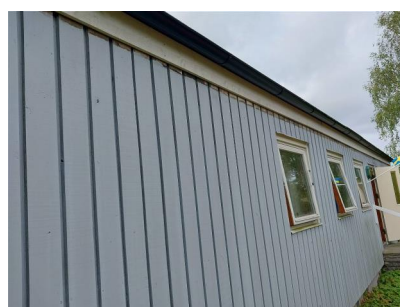
- Fasadpanelen är i behov av målning/underhåll.

Fasadbeklädnad och träkonstruktioner där målningsbehov finns riskerar att få fukt- och rötskador på grund av sämre vattenavvisande förmåga. För att öka livslängden på fasadbeklädnaden rekommenderas målning och underhåll.

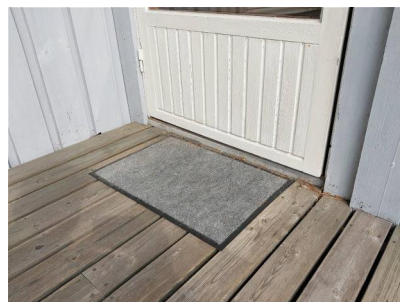
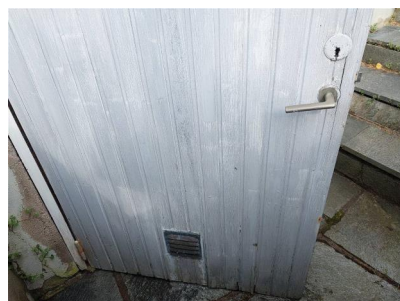
- Dörrar är i behov av målning/underhåll.  
- Källardörren och ytterdörr har sprickor och formförändringar. Kommer troligtvis behöva bytas på sikt.

Dörrar där målningsbehov finns riskerar att få fukt- och rötskador på grund av sämre vattenavvisande förmåga.

För att öka livslängden på dörr rekommenderas målning och underhåll.

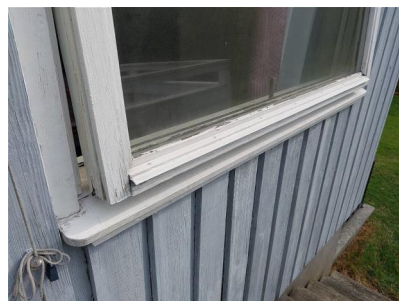
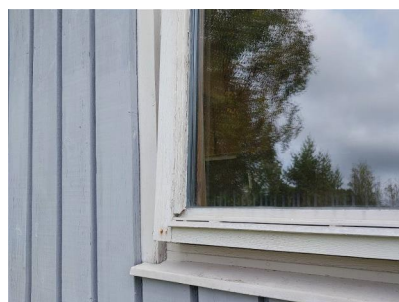
- Delar av fönsteruppsättningen är i behov av målning/underhåll.

Fönsterbågar och fönsterkarmar där målningsbehov finns riskerar att få fukt- och rötskador på grund av sämre vattenavvisande förmåga.

- Det förekommer äldre isolerglasfönster.

Delar av fönsteruppsättningen är äldre vilket betyder att tätningen mellan fönsterrutorna kan vara sämre. Detta kan leda till att missfärgning/imma kan uppstå mellan glasrutorna.

För att öka livslängden på fönster rekommenderas målning och underhåll.

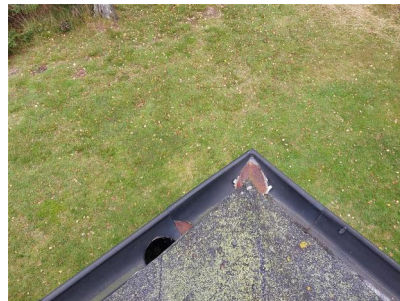
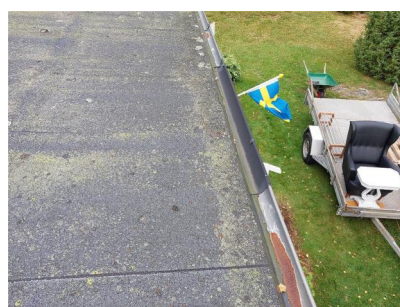
- Hängrännor rostar lokalt.

Rostskadade hängrännor leder ofta till läckage, vilket i sin tur innebär risk för fuktskador på fasad, sockel och i bakomliggande konstruktioner.

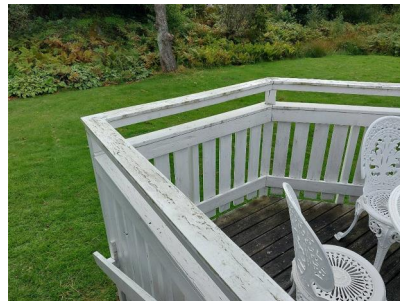
- Altanräcke och träkonstruktioner är i behov av målning/underhåll.

Altanräcke och träkonstruktioner där målningsbehov finns riskerar att få fukt- och rötskador på grund av sämre vattenavvisande förmåga.

Vi rekommenderar att du utför målning/underhåll av altan.

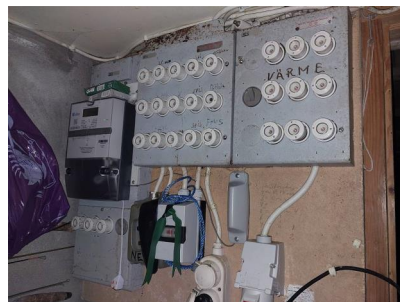
- Jordfelsbrytare finns ej.

Det finns inget krav att hus byggda före år 2000 ska ha jordfelsbrytare. Jordfelsbrytaren minskar dock risken för personskador och brand orsakade av elanläggningen.

- Gruppförteckning är något bristfällig.

"Gruppförteckning" är en lista som ska vara placerad vid elcentralen. Den visar vilka säkringar som är anslutna till vilka armaturer, vägguttag och apparater. Den är också till för att underlätta vid felsökning och elarbeten.

Kontakta en elektriker för att upprätta en komplett gruppförteckning som placeras i närheten av elcentralen.

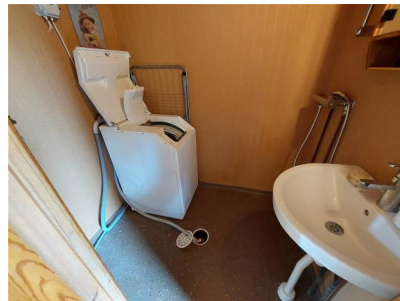
- Våtutrymmet har äldre yt-/tätskikt samt golvvbrunn med otätheter/formförändring i skarvar och runt golvvbrunn.

Utrymmet är äldre och har passerat tiden för sin tekniska livslängd.

- Mekanisk frånluftsventilation saknas i utrymmet.
- Fuktfläckar/kondens noterades i anslutning till frånluftsdon.

Frånluftsventilationens uppgift är att transportera bort bland annat emissioner, fukt, lukt och föroreningar från huset.

Renovering av utrymmet rekommenderas. Kontakta en behörig våtrumsentreprenör för en renovering. I samband med renoveringen bör omkringliggande konstruktioner kontrolleras.

Vi rekommenderar att du vid renovering säkerställer ventilationssystemets funktion.

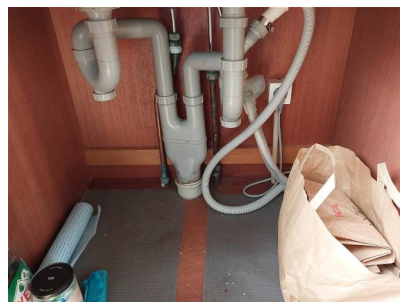
- Fuktskydd saknas i diskbänksskåp.
- Avloppsslang till diskmaskinen kan med fördel avlastningsförankras.

När fuktskydd saknas är det svårt att upptäcka läckage från rörledningar. Vatten kan då tränga in i omkringliggande konstruktioner och orsaka fuktskador.

För att upptäcka eventuella läckage, installera ett fuktskydd.

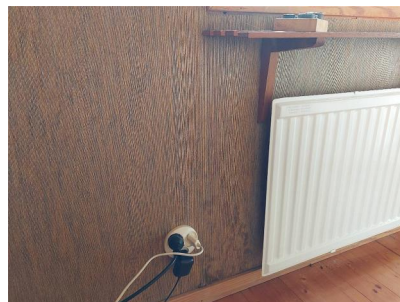
- Väggen har fuktfläckar.

Fuktfläckar kan bero på olika saker, och kan vara ett tecken på en tidigare fuktskada. (Torrt vid besiktningstillfället)

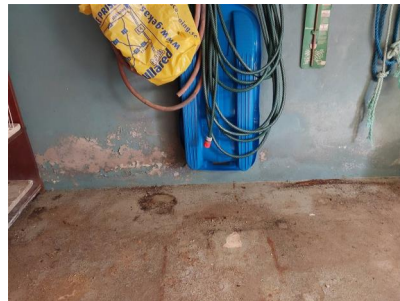
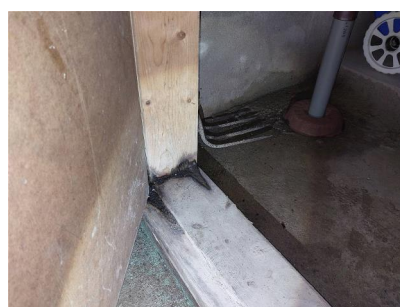
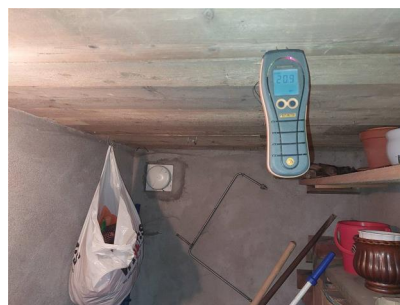
- Puts/färgsläpp finns på källarväggar.

Puts- och färg som släppt från underlaget invändigt på källarytterväggarna kan vara ett tecken på att källarens utvändiga fuktskydd inte längre fungerar tillfredsställande.

- Rötskador på karmar och trösklar finns ovan betongplattan. Trädetaljer ovan betongen riskerar att drabbas av naturlig fuktpåverkan från marken och kan då bli fuktskadade, vilket kan leda till mikrobiella skador samt röta. Även en mikrobiell lukt noterades i förrådet.

Fuktkvoten i bjälklaget uppmättes till 20% via stickprovsmässig fuktkvotsmätning i blindbottenbräda vilket är över gränsvärde.

Det finns risk för mikrobiell tillväxt om den relativa fuktigheten (RF) i den omgivande luften är över 75 %. I furuvirke motsvarar det en fuktkvot (FK) på 17 %.

Den här typ av källare kommer alltid att påverkas av fuktpåverkan och organiska material från ytterväggar och betongplattan bör tas bort. En kondensavfuktare är bra att ha i denna typ av källare samt en grundvärme och ventilation
