Besiktningssprotokoll

Anticimex Försäkringsbesiktning i samarbete med Fastighetsbyrån

Fastighetsbeteckning: Spånaretorp 1:28	
Fastighetsadress: Spånaretorpsvägen 5	
Postnummer: 44172	Ort: Sollebrunn

Besiktningdatum: 2024-08-19	Protokollnummer: 68455412
Temperatur: 18 °C	Väderlek: Halvklart
Tekniker: José Selin	
E-post: jose.selin@anticimex.se	
Kontor: Uddevalla	
Närvarande: Fastighetsägare samt Anticimex besiktningstekniker

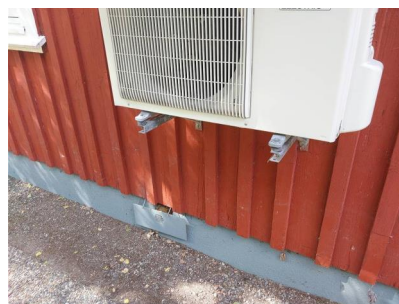
Kondensvatten från luftvärmepumpens utedel leds inte bort från husgrunden.

Detta medför ökad risk för att vatten tränger in i anslutande konstruktioner, vilket i sin tur kan leda till fuktrelaterade skador. Observera att besiktning av byggnadens värmesystem eller värmepumpen inte har ingått i uppdraget.

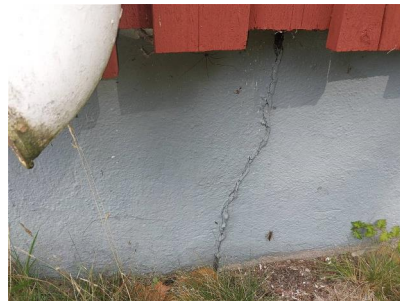
Sprickor finns i sockel.

Dessa bedöms inte ha lett till bakomliggande skador.

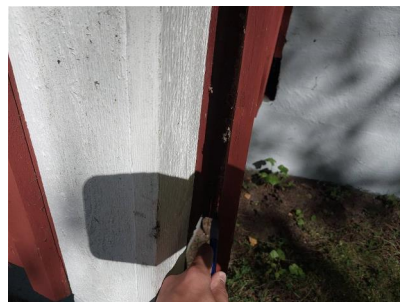
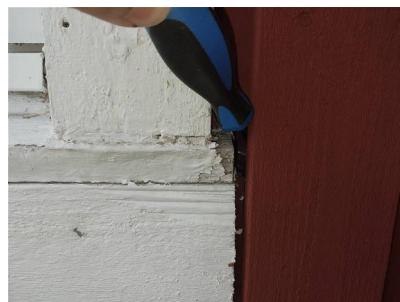
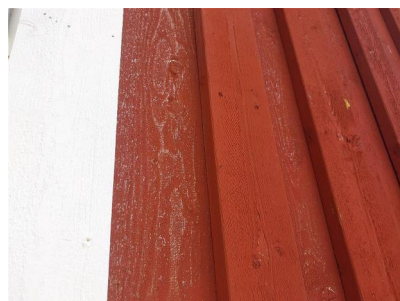
- Enstaka lösa brädor noterades.
- Otätheter noterades i fasaden runt fönster.
- Fasadpanelen är i behov av målning/underhåll.

Ovanstående noteringar innebär en ökad risk för fuktrelaterade skador i bakomvarande konstruktioner.

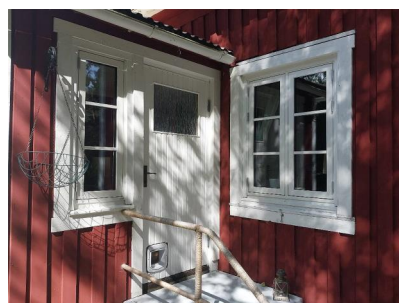
Tak ovanför entétrappa är att rekommendera.

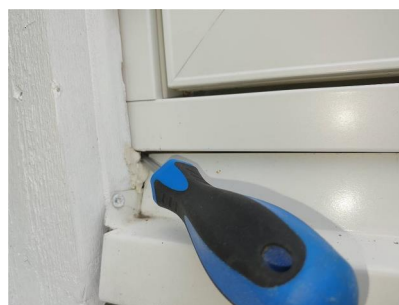
Fönsterbleck är otäta vid infästningar.

Eftersom fönsterblecken är otäta finns risk att vatten rinner in i väggen vilket i sin tur kan leda till fuktskador i väggkonstruktionen.

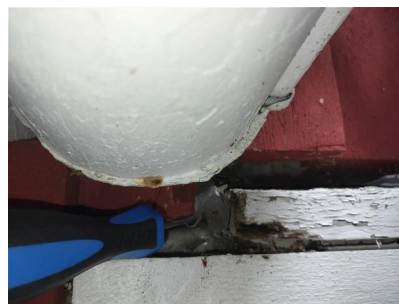
-Målning/underhåll rekommenderas på trädetaljer runt fönster.

-Otätheter noteras runt överbleck.

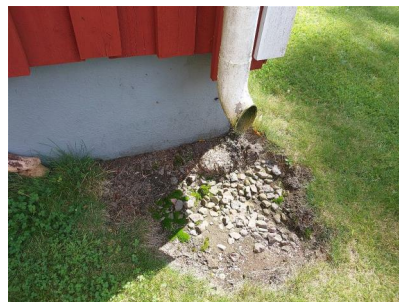
Stuprör avslutas nära husliv.

Stuprör som avslutas intill husliv (ovan mark) kan medföra en ökad fuktbelastning på grundmur/sockel med fuktrelaterade skador som följd.

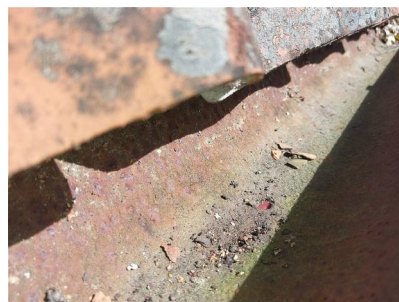
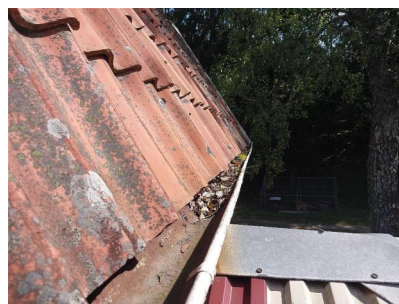
Hängrännor är rostiga och läcker, samt skräpfyllda.

Rostskadade hängrännor leder ofta till läckage, vilket i sin tur innebär risk för fuktskador på fasad, sockel och i bakomliggande konstruktioner.

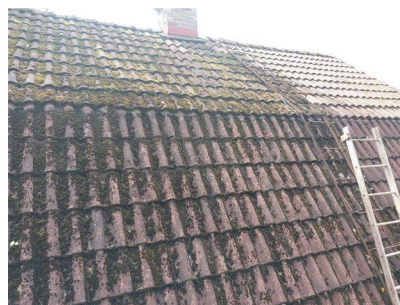
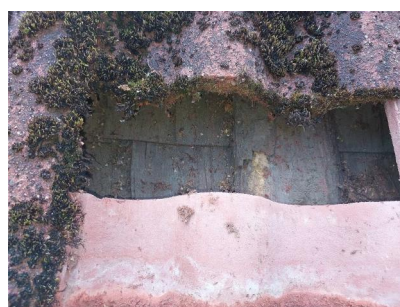
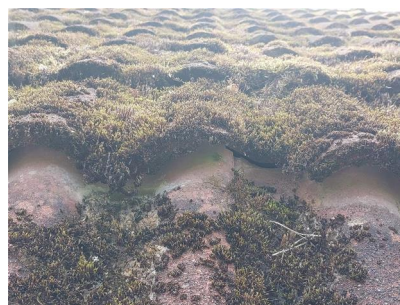
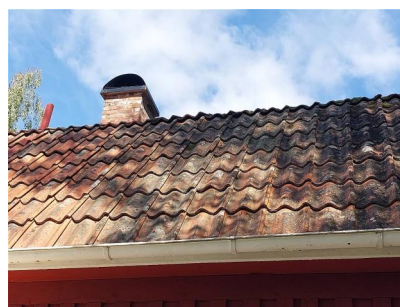
- Två olika taktykskikt noterades. (Betong samt tegel)
- Äldre takbeklädnad.
- Mossa noterades på takpannorna.
- Rostangripen takstege.
- Enstaka trasiga pannor noterades.
- Taklutningen på halltaket anses inte vara tillräcklig för betongpannor.

Vi rekommenderar att kontakta en takläggare för ett takbyte. I samband med detta är det viktigt att konstatera att inga följdskador har inträffat.

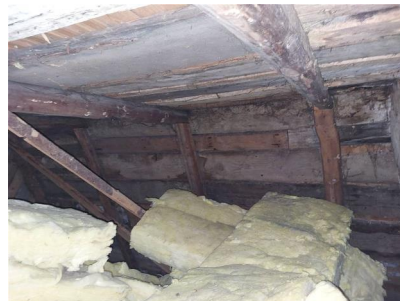
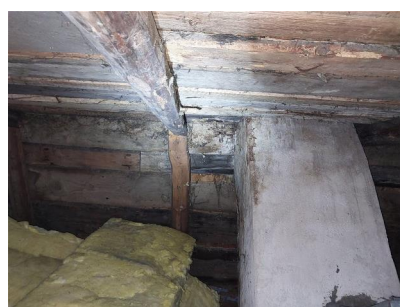
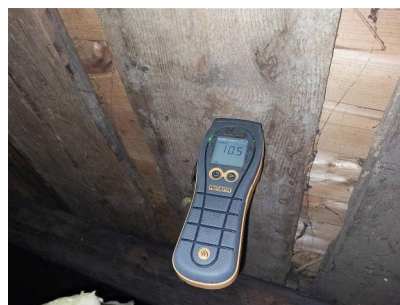
Vid kontroll av vinden uppmättes fuktvärden under kritisk fuktnivå för mikrobiell tillväxt och en normal lukt upplevdes. Fuktkvoten i underlagstak/takbjälkar uppmättes till 10%. Risk för mikrobiell påväxt börjar vid 17%.

Vinden är endast besiktigad från lucka då landgång saknades. Missfärgningar noterades runt skorsten.

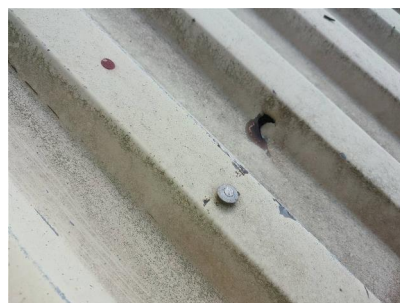
Plåttaket har otätheter och rostangrepp.

Brister i taktäckningen kan leda till att regn- eller smältvatten tränger ner i underliggande takkonstruktion och orsakar fuktskador.

Vi rekommenderar att kontakta en takläggare för ett takbyte. I samband med detta är det viktigt att konstatera att inga följskador har inträffat.

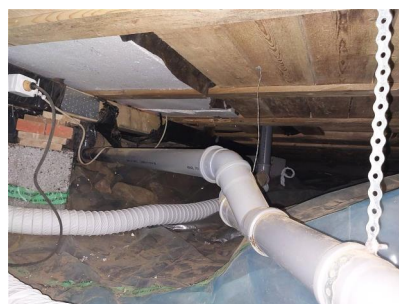
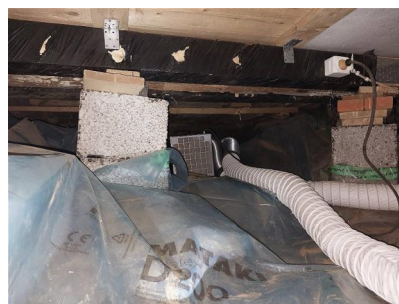
Vid kontroll av konstruktionen uppmättes fuktvärden över kritisk fuktnivå för mikrobiell tillväxt.

Uteluftsventilerade krypgrunder med bjälklag av organiskt material har ofta fuktskador på grund av naturlig fuktpåverkan. Detta kan resultera i mikrobiella skador.

Fuktkvoten uppmättes till 23 %.

Gränsvärdet är 17%

Vi rekommenderar att man kontaktar fackman för att säkerställer avfuktarens funktion.

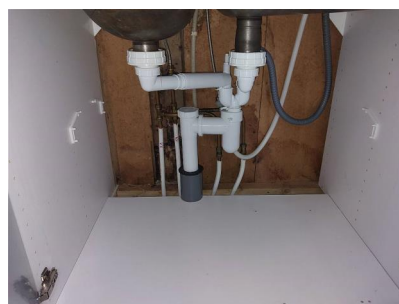
Fuktskydd saknas i diskbänksskåp samt att avloppsslangen till diskmaskinen inte är fastsatt i bakkant av skåpet

Utän fuktskydd är det svårt att upptäcka läckage från rörledningar. Vatten kan då tränga in i omkringliggande konstruktioner och orsaka fuktskador.

För att upptäcka eventuella läckage, installera ett fuktskydd samt sätt fast avloppsslangen.

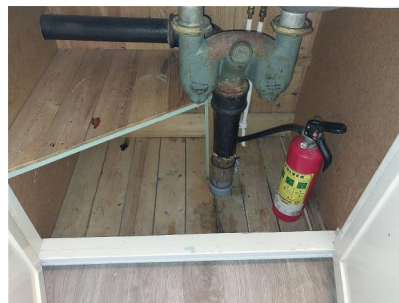
Fuktskydd saknas i diskbänksskåp.

Utan fuktskydd är det svårt att upptäcka läckage från rörledningar. Vatten kan då tränga in i omkringliggande konstruktioner och orsaka fuktskador.

För att upptäcka eventuella läckage, installera ett fuktskydd.

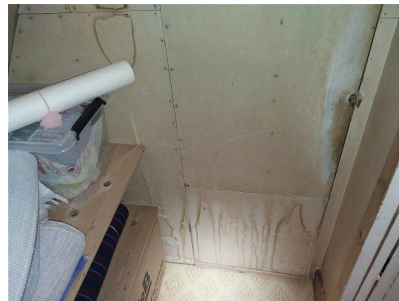
Missfärgningar noterades på väggar.
Dessa bedöms vara äldre och torra vid besiktningstillfället.
