Fastighetsbeteckning  
Kopparmora 2:266  
Adress  
Kättingvägen 11  
13955 Värmdö

Uppdragsnummer A29610  
Besiktningdatum 2024-08-20  
Besiktningföretag OBM Byggnadsmiljö AB  
Besiktningförrättare Daniel Nilsson  
Närvarande Säljare  
Giltig till och med 2025-08-20

Byggnadsbeskrivning	Byggnadsår
Fristående 1½-plans villa	1976
Till eller ombyggnad	Övrigt
Ca 1988 och 2005 byggdes hus till och om	Huset var normalt möblerat

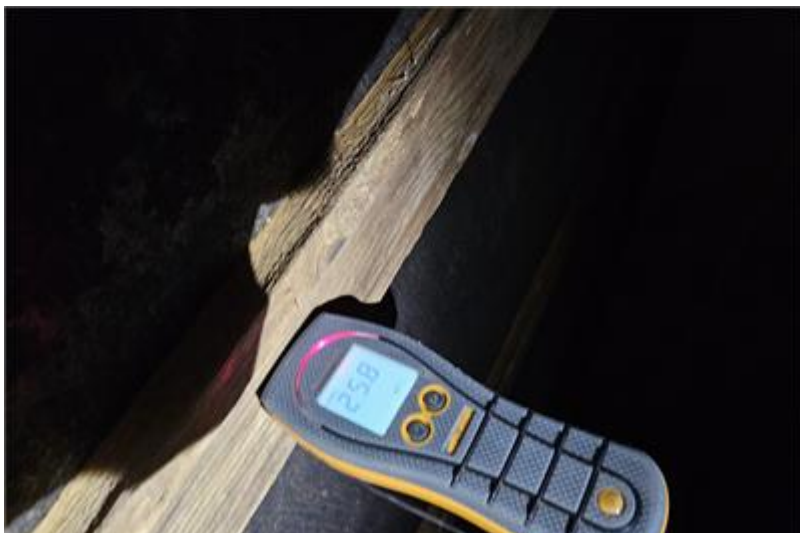
Byggnadsdel	Krypgrund
Konstruktionsdel	Bjälklag av trä/trossbotten
Konstruktionsuppbyggnad

Uppmätt fuktkvot (FK) 20,3 till 21,4 % i del med golv av betong och 23,8 till 25,8 % i den andra delen. Det kritiska gränsvärdet för mikrobiell tillväxt brukar anges till ca 15-17% fuktkvot (FK).

- Åtgärdsbehov anses föreligga, kontakt med fackman för lämplig åtgärd rekommenderas.
- Notera att stickprovsmässig undersökning är utförd samt att mätvärden normalt sett kan variera över årstiderna. För att säkert fastställa konstruktionens kondition och fuktstatus måste en mer omfattande undersökning utföras.
