Besiktningssprotokoll

Anticimex Försäkringsbesiktning i samarbete med Fastighetsbyrån

Fastighetsbeteckning: Juresta 7:4	
Fastighetsadress: Eneby Handel	
Postnummer: 641 62	Ort: Valla

Besiktningdatum: 2024-08-13	Protokollnummer: 68430288
Temperatur: 21 °C	Väderlek: Sol
Tekniker: Marcus Axinge	
E-post: marcus.axinge@anticimex.se	
Kontor: Eskilstuna	
Närvarande: Mads Andreas Engen / Fastighetsägare

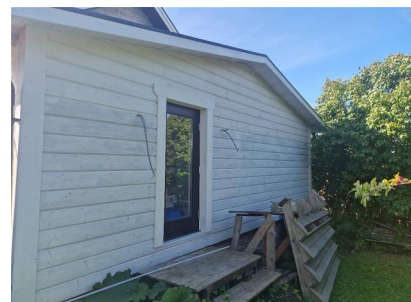
Utvändigt / Fasad

Fasadpanelen är i behov av målning/underhåll.
- Viss el dragning på fasad ej färdigställd.

Fasadbeklädnad och träkonstruktioner där målningsbehov finns riskerar att få fukt- och rötskador på grund av sämre vattenavvisande förmåga. För att öka livslängden på fasadbeklädnaden rekommenderas målning och underhåll.

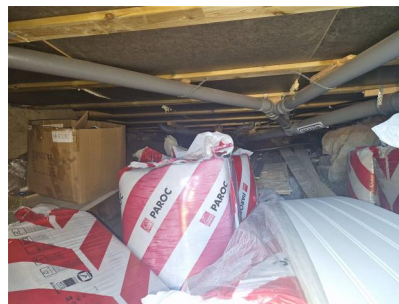
Utvändigt / Krypgrund

Vid kontroll av konstruktionen i krypgrund uppmättes fuktvärden under kritisk fuktnivå för mikrobiell tillväxt och normal lukt upplevdes.

Golvbjälklaget ovan den uteluftsventilerade krypgrunden riskerar att drabbas av fuktskador på grund av naturlig fuktpåverkan. Detta kan i sin tur leda till mikrobiella skador (angrepp av mikroorganismer) som kan leda till att mikrobiell lukt sprids till boendemiljön. Fuktkvoten uppmättes till 11 %.

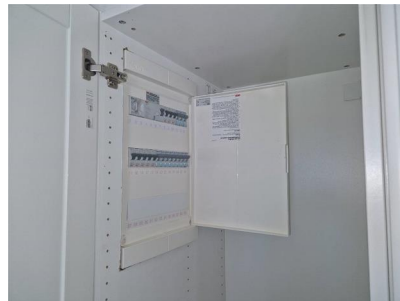
Gruppförteckning över elcentralen saknas.
- El-centralen har jordfelsbrytare.

"Gruppförteckning" är en lista som ska vara placerad vid elcentralen. Den visar vilka säkringar som är anslutna till vilka armaturer, vägguttag och apparater. Den är också till för att underlätta vid felsökning och elarbeten.

Kontakta en elektriker för att upprätta en gruppförteckning som placeras i närheten av elcentralen.

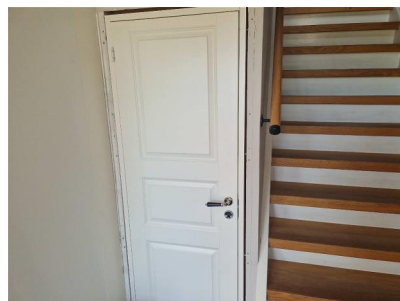
Foder runt dörr saknas.

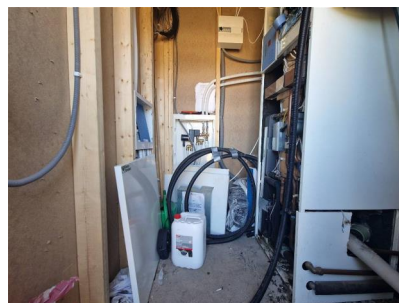
Entréplan / Pannrum

Renovering pågår.

På grund av renoveringen har besiktningen inte kunnat genomföras.

Vi rekommenderar en kompletterande besiktning när renoveringen är klar.

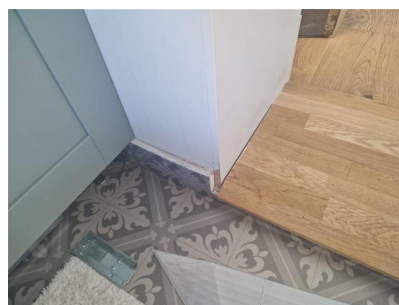
Entréplan / Tvättstuga

Uppvik vid tröskel ej färdigställd.

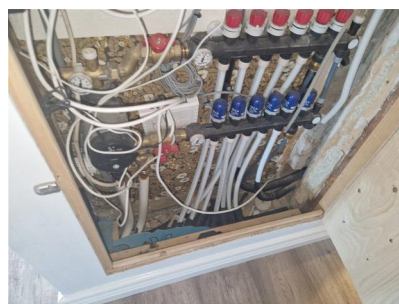
Övre plan / Hall

⚠ Rörlits saknar vattentät botten.

En rörlits ska ha en vattentät botten och vara försedd med skvallerrör. När det saknas ökar risken för att ett läckage inte upptäcks i tid. Det kan leda till fuktskador i omkringliggande konstruktioner.

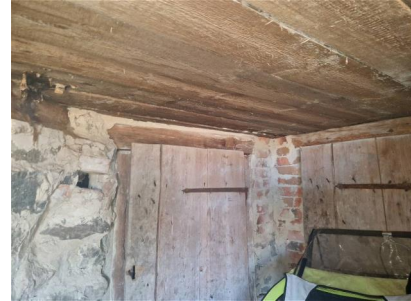
Källare / Källare 1

Förhöjda fuktvärden förekommer lokalt på innertak.
Fuktkvot uppmättes till 21-22 %

Vi rekommenderar en fördjupad undersökning för att bedöma orsak och omfattning.
