Besiktningssprotokoll

Anticimex Försäkringsbesiktning i samarbete med Fastighetsbyrån

Fastighetsbeteckning: Fågelbadet 5	
Fastighetsadress: Hedåsvägen 1	
Postnummer: 15251	Ort: Södertälje

Besiktningdatum: 2024-08-20	Protokollnummer: 68460436
Temperatur: 20 °C	Väderlek: Sol
Tekniker: Ulf Blomqvist	
E-post: Ulf.Blomqvist@anticimex.se	
Kontor: Stockholm Syd	
Närvarande: Säljare

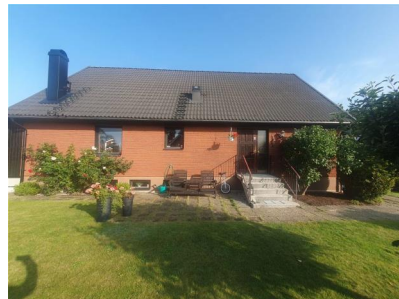
Utvändigt / Markförhållanden

Växter finns lokalt i anslutning till grundmur.

När det finns rabatter och växter nära grundmuren finns risk att fukt stannar kvar i väggarna. Detta kan i sin tur orsaka invändiga fuktskador. Växternas rötter kan också skada grundmuren och sätta dräneringsledningen ur funktion.

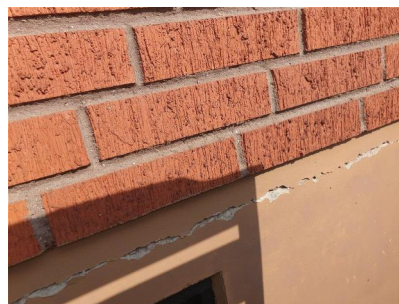
Utvändigt / Sockel

Sprickorna som noterades i sockel har varit i stort sett oförändrade sedan huset förvärvades.

Sprickor och puttsläpp förekommer i sockel.

Detta kan leda till fukt- och frysskador i konstruktionen.

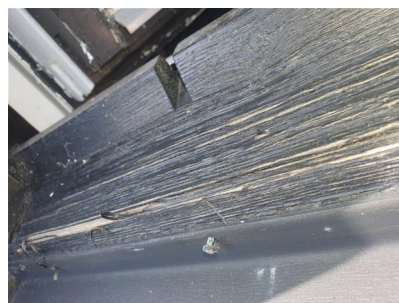
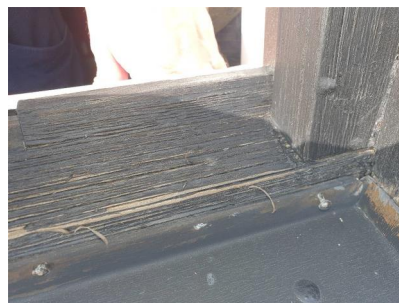
Utvändigt / Fönster

Isolerglas är äldre.

Befintliga fönster är äldre vilket betyder att tätningen mellan fönsterrutorna kan vara sämre. Detta kan leda till att missfärgning/imma kan uppstå mellan glasrutorna.

Fönster har färgsläpp och torrspäckor.

Fönsterbågar och fönsterkarmar där målningsbehov finns riskerar att få fukt- och rötskador på grund av sämre vattenavvisande förmåga.

Det förekommer fönsterbleck som har otäta vid infästningar.

Eftersom fönsterblecken är otäta finns risk att vatten rinner in i väggen vilket i sin tur kan leda till fuktskador i väggkonstruktionen.

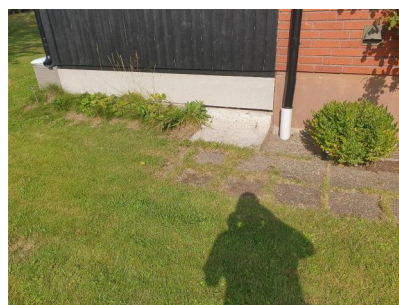
Utvändigt / Hängrännor / Stuprör

Lövsilar finns inte.

När det saknas lövsilar så finns det risk att det blir stopp i dagvattenledningen.

För att hindra stopp i dagvattenledning rekommenderas komplettering av lövsilar.

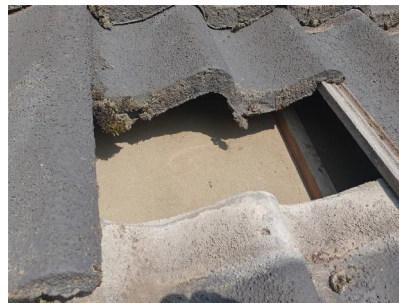
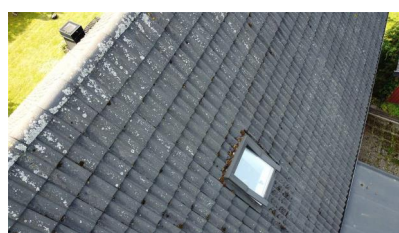
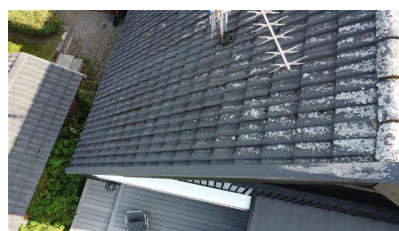
Utvändigt / Tak

Takpannor, plåtdetaljer, takfönster och underlagspapp är äldre. Mindre mosspåväxt finns lokalt på pannor och ovan takfönster.

Eftersom husets taktäckning är äldre har det ett minskat motstånd mot vatteninträngning. Detta i sin tur kan leda till fuktskador på träläkt och vidare ner i underliggande konstruktioner.

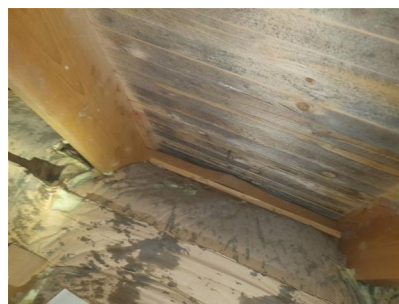
Utvändigt / Vind

Mikrobiell påväxt finns lokalt på underlagstaket.

Den upptäckta mikrobiella påväxten på underlagstaket kan vara ett tecken på att vinden tillförs fukt inifrån bostaden och/eller uteluften. Vinden är tilläggsisolerad.

Vid kontroll av vinden uppmättes fuktvärden under kritisk fuktnivå för mikrobiell tillväxt och en normal lukt upplevdes.

Fuktkvoten i underlagstak/takbjälkar uppmättes till 8 %.

Risk för mikrobiell tillväxt föreligger om den relativa fuktigheten (RF) i den omgivande luften är över 75% vilket i furuvirke motsvarar en fuktkvot (FK) på 17%.

Vi rekommenderar en fördjupad undersökning för att bedöma orsak och omfattning. Det är viktigt att tänka på att denna rekommendation om fördjupad undersökningen gäller hela vinden.

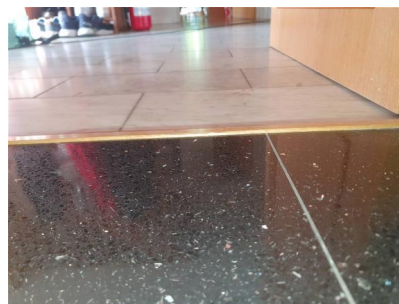
Entréplan / Toalett

Tröskel är för låg.

När tröskel är för låg medför det en risk vid ett eventuellt läckage att vatten tränger in i angränsande konstruktioner och rum vilket i sin tur kan leda till fuktrelaterade skador.

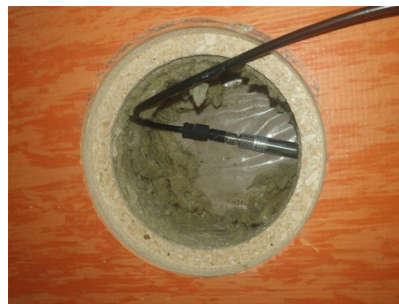
Källarplan / Matkällare

Vid kontroll av konstruktionen uppmättes fuktvärden under kritisk fuktnivå för mikrobiell tillväxt och normal lukt upplevdes.

Relativ fuktighet uppmättes till 72 % och fuktkvoten uppmättes inte då jag inte hittade någon träregel.

Risk för mikrobiell tillväxt föreligger om den relativa fuktigheten (RF) i den omgivande luften är över 75 % vilket i furuvirke motsvarar en fuktkvot (FK) på 17 % FK.

Konstruktionens uppbyggnad: Plastmatta, träskiva, isolering, plast och betongplatta.

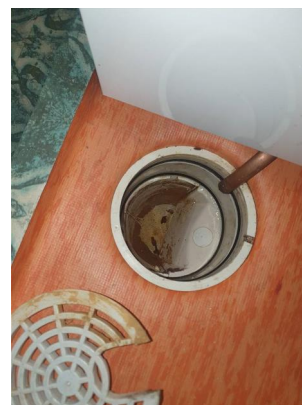
Källarplan / Verkstad

Plastmattan, golvbrunnen och klämringen under el-panna är äldre. Klämring sitter lös i golvbrunnen.

Eftersom funktionen, som innebär att ytskiktet/tätskiktet ska vara vattentätt, kan vara nedsatt finns en ökad risk att vatten tränger igenom ytskiktet/tätskiktet med vattenskador i omkringliggande konstruktioner som följd.

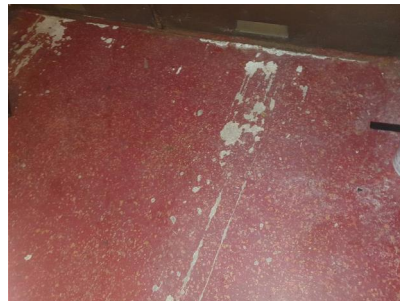
Källarplan / Garage

Sprickor och färgsläpp finns i golv.

Dessa bedöms inte ha lett till bakomliggande skador.

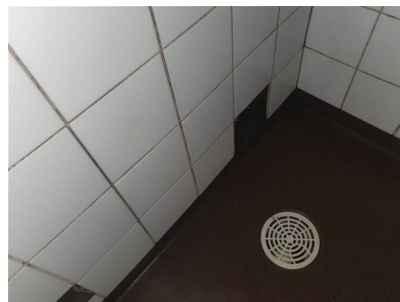
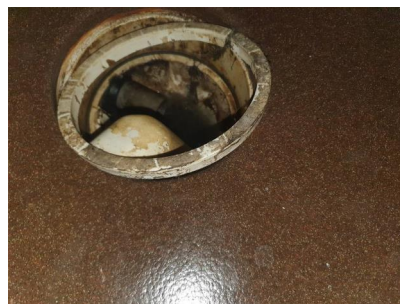
Källarplan / Dusch/Toalett/bastu

Utrymmet är äldre och har passerat tiden för sin tekniska livslängd.

Kakel har släppt från väggen och noterar att klämringen i brunnen i utrymmet för dusch sitter lös. Rör genomföringar finns i golv.

Renovering av utrymmet rekommenderas. Kontakta en behörig våtrumsentreprenör för en renovering. I samband med renoveringen bör omkringliggande konstruktioner kontrolleras för att upptäcka eventuella följskador.

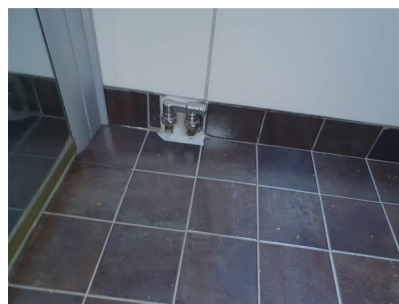
Rör genomföring finns i golv.

Rör genomföringar i golvet medför en ökad risk för att vatten tränger ner i omkringliggande konstruktioner och orsakar fuktskador.

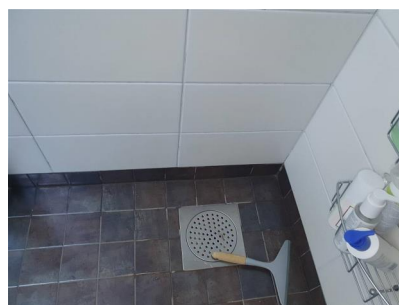
Golvbrunnen är placerad för nära vägg.

Det finns risk att tätskiktet inte har kunnat anslutas på rätt sätt, vilket kan leda till fuktskador.
