# Besiktningsprotokoll

Anticimex Försäkringsbesiktning i samarbete med Fastighetsbyrån

RÄNNEFJÄLLA 1:6

FSBS-4019-24905018

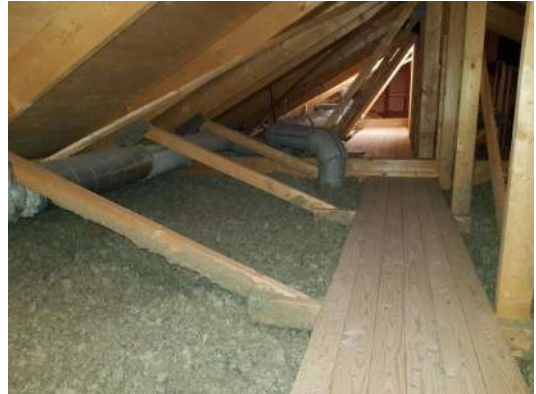
### Vind

Vid kontroll av konstruktionen på vinden uppmättes fuktvärden under kritisk fuktnivå för mikrobiell tillväxt.

Fuktkvoten i underlagstak & takbjälkar uppmättes till 8%.

Risk för mikrobiell tillväxt föreligger om fuktkvoten överstiger 17 %.

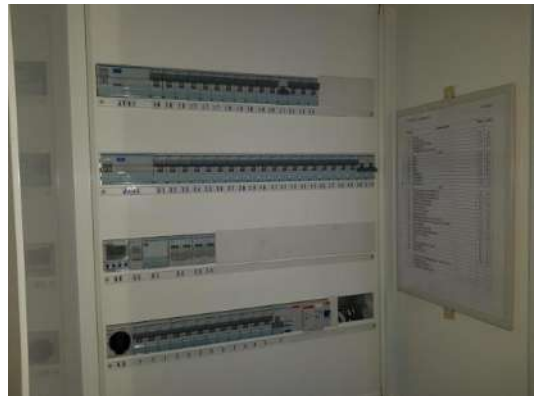
### Entréplan / Entréhall

El-central.

Jordfelsbrytare finns installerad vid elcentralen.
