Humlaryd 1:13

Humlaryd 28

**Besiktningssuppgifter**

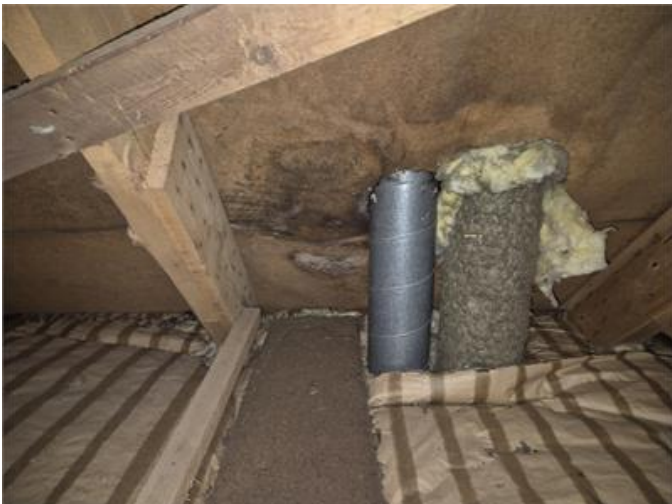
Fuktfläckar förekommer på delvis deformerat undertak av masonit i anslutning till rör genom yttertak. Orsaken till fuktfläckarna rekommenderas undersökas och åtgärdas.

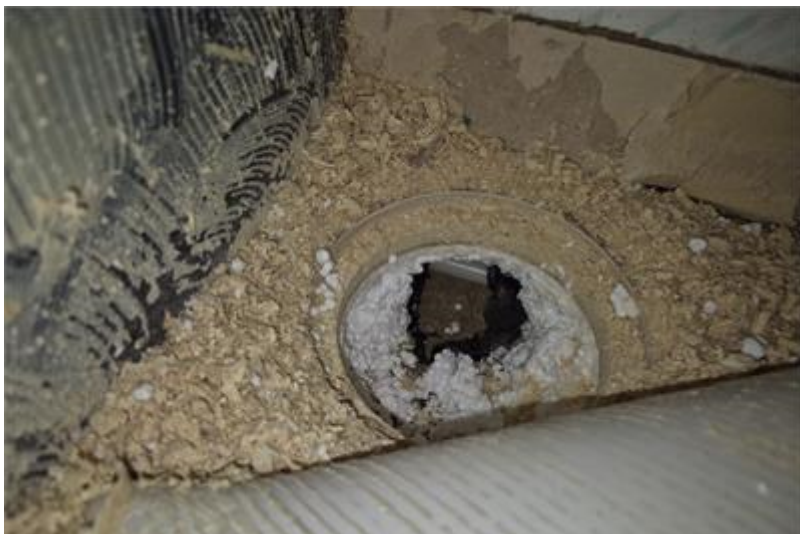
Hål tog s i golv intill innervägg i groventré/hall. Golvet består av betongplatta, sandavjämning, plastfolie, cellplast, spånskiva och övergolv. Fuktkontroll visade fuktkvot på 25% i syllregel. Mikrobiell lukt upplevdes från provhålet. Något golv knarrar, främst i kök.

Det rekommenderas att vidare undersökning av golvkonstruktioner och syllreglar utförs för bedömning av åtgärder.
