Lillåby 1:17

Östertibble 201

**Besiktningssuppgifter**

Bilaga 1 för kontroll av valda konstruktioner

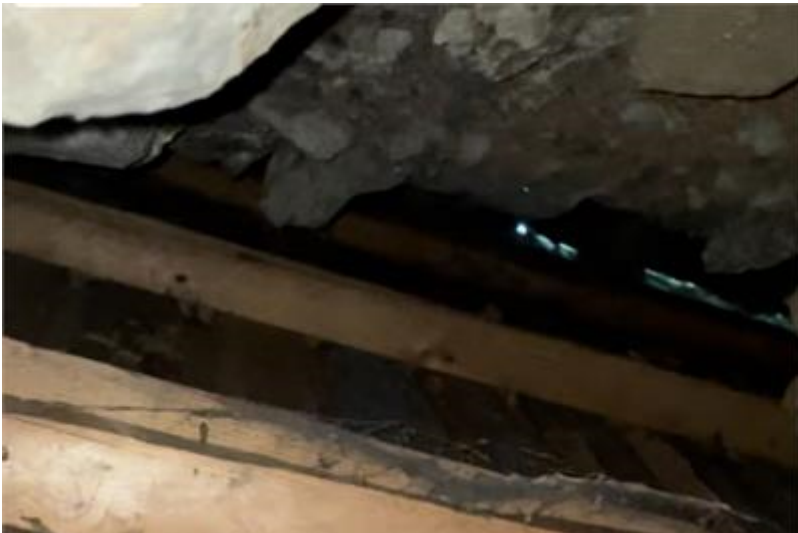
Byggnadsdel	Torpargrund
Konstruktionsdel	Blindbotten
Konstruktionsuppbyggnad	Blindbotten, isolering/reglar, golvspån/brädgolv, innegolv.

Fuktkvot (FK) i blindbotten uppmättes till 18% FK vid inspektionsluckans närhet.
Det kritiska gränsvärdet för mikrobiell tillväxt brukar anges till ca 15-17% fuktkvot (FK).

Avvikande lukt noterades i torpargrund, ej i boendemiljö. Notera att stickprovsmässig undersökning är utförd samt att mätvärden normalt sett kan variera över årstiderna. För att säkert fastställa konstruktionens kondition och fuktstatus måste en mer omfattande undersökning utföras.

En torpargrund är en riskkonstruktion med avseende på fukt- och mikrobiella skador. Byggspill/trärester och isolering förekommer på marken i grunden och bör rensas ut för att minimera risken för oönskad lukt. För att säkert fastställa grundens funktion och golvbjälklagets kondition krävs alltid en fortsatt teknisk undersökning, se även info på protokollets sista sida Pos. 10.
