# Besiktningssprotokoll

Kompletterande besiktning  
Anticimex Försäkringsbesiktning i samarbete med Fastighetsbyrån

Fastighetsbeteckning: Åkersta 3:23	
Fastighetsadress: Furugatan 86	
Postnummer: 827 35	Ort: Ljusdal

Besiktningdatum: 2024-08-21	Protokollnummer: 68475766
Temperatur: 20°C	Väderlek: Klart
Tekniker: Oscar Malm	
E-post: oscar.malm@Anticimex.se	
Kontor: Söderhamn	
Närvarande: Ingen

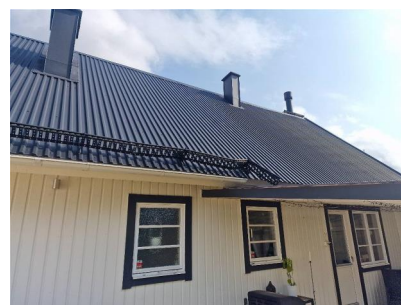
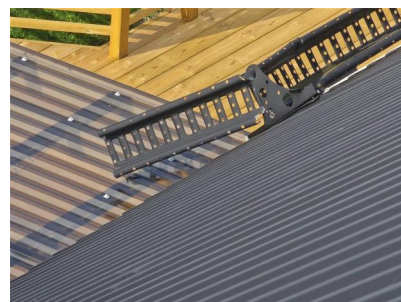
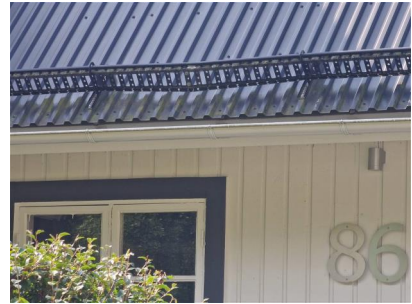
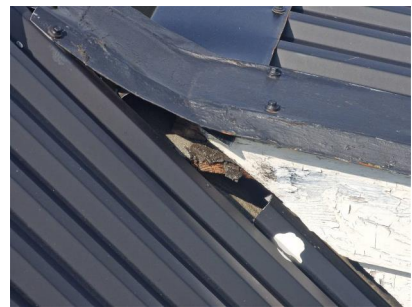
##### Utvändigt / Tak

Snörasskydd är knäckt på båda sidorna.  
På baksidan har snörasskyddet skadat altantaket.

I övrigt finns en otäthet mellan tak och takförhöjning. Förslagsvis monterar skyddsplåt.

Bedöms som mindre brister då taket har brant lutning, och i övrigt är i gott skick.

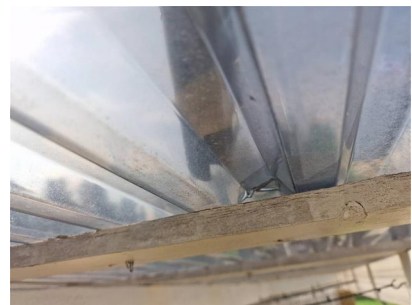
### Utvändigt / Altantak

Mindre hål finns i plasttaket orsakat av ett snörasskydd som har gått av.

Bedöms som en mindre brist.
