Besiktningssprotokoll

Anticimex Försäkringsbesiktning i samarbete med Fastighetsbyrå

Fastighetsbeteckning: Smedsbyn 3:17	
Fastighetsadress: Smedsbyvägen 765	
Postnummer: 975 98	Ort: Luleå

Besiktningdatum: 2024-08-19	Protokollnummer: 68470771
Temperatur: 20 °C	Väderlek: Sol
Tekniker: Emma Engman	
E-post: emma.engman@Anticimex.se	
Kontor: Piteå	
Närvarande: Husägare

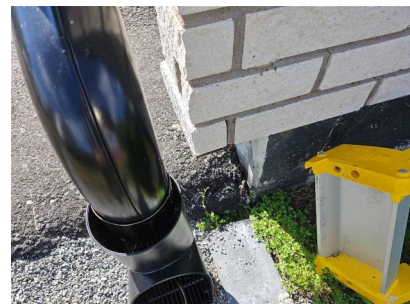
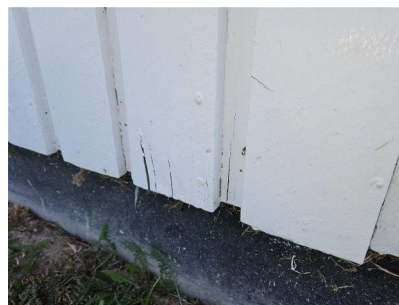
- Löst tegel/sprickor finns i tegelfasaden.
- Mindre rötskador finns i nedre del av fasadpanelen.

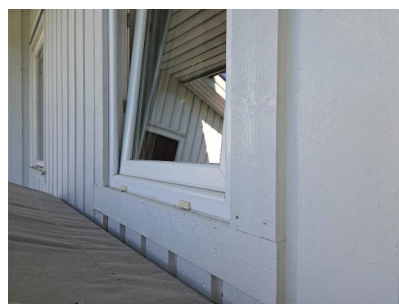
- Främst äldre fönster är i behov av målning/underhåll.
- Fönsterbleck finns ej till fönster på baksidan.

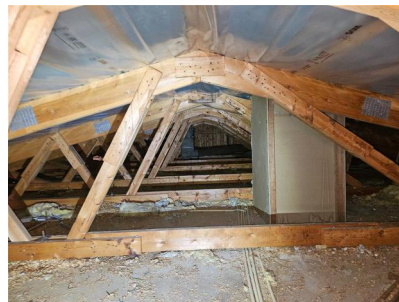
Mindre fuktfläckar/missfärgningar finns på exempelvis takstolar i vindsutrymmen.

Vid kontroll av vinden ovan huvudbyggnad och ekonomidel uppmättes fuktvärden under kritisk fuktnivå för mikrobiell tillväxt och en normal lukt upplevdes. Fuktkvoten i underlagstak/takbjälkar uppmättes till 8 %.

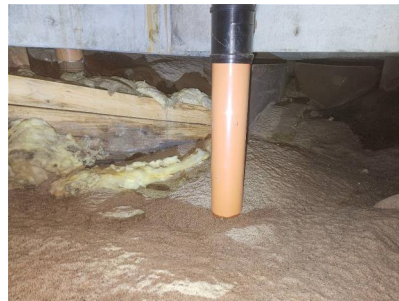
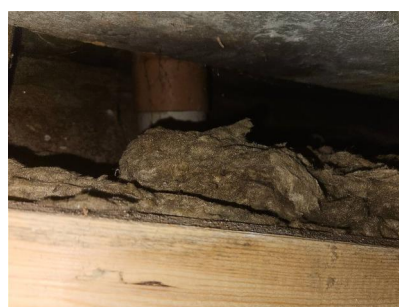
Rasskydd ej på plats mot garage. Fyllnadsmassor under betongplattan saknas, del av betongplattan till garaget hänger fritt.

Kontakt med byggföretag för kontroll/åtgärd rekommenderas.

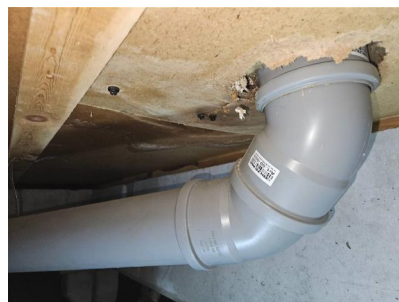
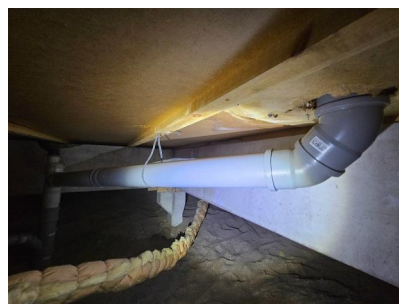
Förhöjd fuktindikation uppmättes runt avloppsledning.

Kontakt med nuvarande försäkringsbolag/byggföretag för kontroll och åtgärd rekommenderas.

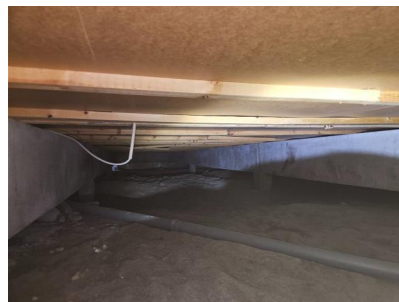
Vid kontroll av konstruktionen i kryppgrund uppmättes fuktvärden under kritisk fuktnivå för mikrobiell tillväxt och normal lukt upplevdes. Del av grund under ekonomidel/allrum är besiktad från huvudbyggnadens grund pga låg höjd.

Golvbjälklaget ovan den uteluftsventilerade kryppgrunden riskerar att drabbas av fuktskador på grund av naturlig fuktpåverkan. Detta kan i sin tur leda till mikrobiella skador (angrepp av mikroorganismer) som kan leda till att mikrobiell lukt sprids till boendemiljön.

- Den relativa fuktigheten i själva grunden uppmättes till 72% vid +18 grader
- Fuktkvoten uppmättes stickprovsvis i läkten till 16%.

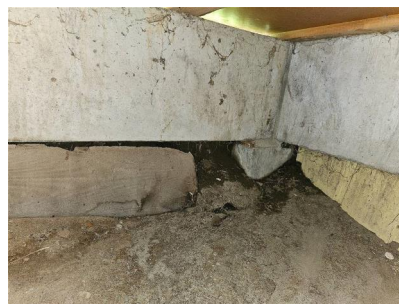
- Fuktspärr av plast finns ej på mark
- Rasskydd av masonit trasiga, har rasat in jord. Kondensspår på mark vid rasskydd.
- Mindre byggspill finns på marken under ekonomidel.
- En del läkt/träfiberskivor har släppt.
- Fuktfläckar finns på blindbotten, torrt vid fuktindikering.

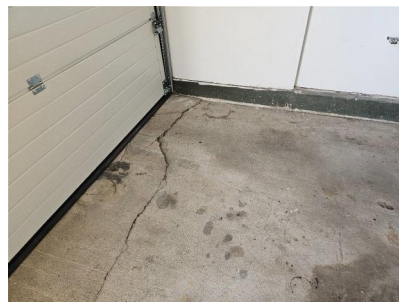
- Spricka finns i betongplattan.

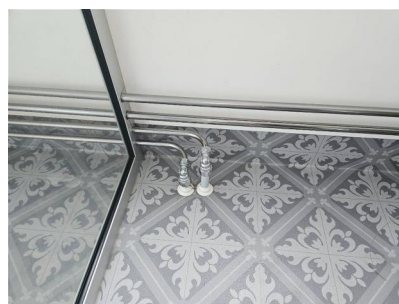
- ⚠ Rörgenomföring finns i golv.

Rörgenomföringar i golvet medför en ökad risk för att vatten tränger ner i omkringliggande konstruktioner och orsakar fuktskador.

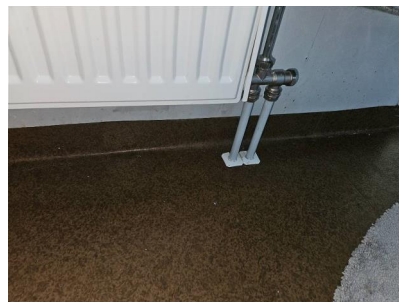
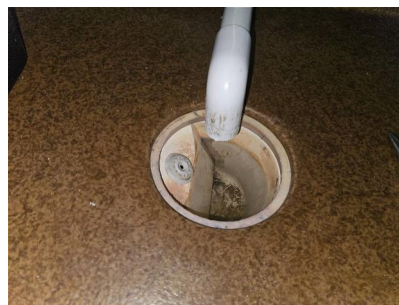
- Äldre yt/tätskikt
- Rörgenomföringar finns i golv.
- Klämring är lös i golvbrunnar, matsläpp kring golvbrunn i toalett.
- Otäta skarvar finns i golvbeklädningen.

Dessa brister medför en ökad risk för vattenskador i omkringliggande konstruktioner.

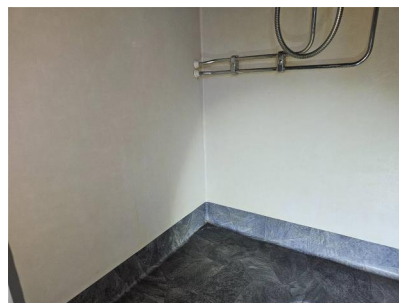
Rör genomföringar finns i vägg i duschzon.

Rör genomföringar i väggen medför en ökad risk för att vatten tränger in i omkringliggande konstruktioner och orsakar fuktskador.
