Besiktningssprotokoll

Anticimex Försäkringsbesiktning i samarbete med Fastighetsbyrån

Fastighetsbeteckning: Mosslelund 6	
Fastighetsadress: Mosslelungsgränd 6	
Postnummer: 331 33	Ort: Värnamo

Besiktningdatum: 2024-08-20	Protokollnummer: 68457775
Temperatur: 10 °C	Väderlek: Sol
Tekniker: Tommy Eriksson	
E-post: tommy.eriksson@anticimex.se	
Kontor: Jönköping	
Närvarande: Husägare

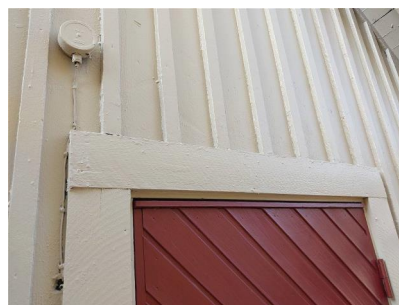
Utvändigt / Dörrar

Överbleck saknas ovan dörr.

Avsaknad av bleck ovanför dörren medför att det finns risk för att vatten kan rinna in och orsaka mikrobiella skador (angrepp av mikroorganismer) på tröskel och/eller i kringliggande vägg och bjälklag.

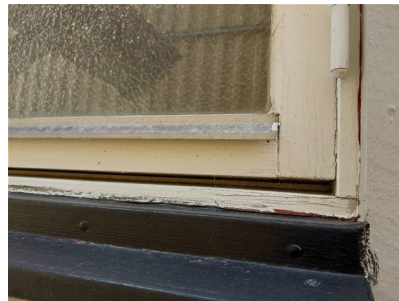
Utvändigt / Fönster

Något enstaka fönster är i behov av målning/underhåll.

Fönsterbågar och fönsterkarmar där målningsbehov finns riskerar att få fukt- och rötskador på grund av sämre vattenavvisande förmåga.

För att öka livslängden på fönster rekommenderas målning och underhåll.

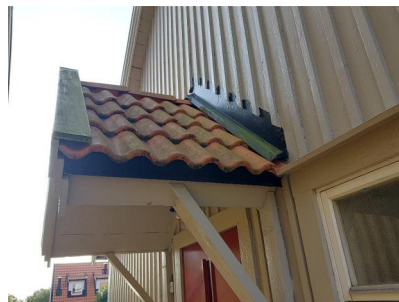
Utvändigt / Hängrännor / Stuprör

Hängränna saknas vid entrédörr.

När hängrännor saknas utsätts fasad och grund för ökad fuktbelastning, vilket i sin tur kan leda till fuktskador i bakomliggande konstruktioner.

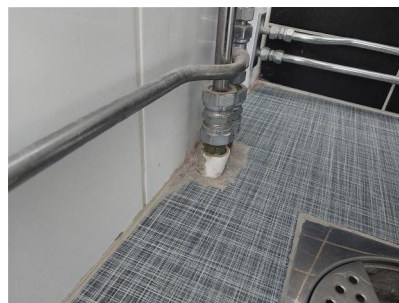
Övre plan / Badrum/Wc

Rörgenomföring finns i golv och vägg i duschzonen.

Rörgenomföringar i golvet medför en ökad risk för att vatten tränger ner i omkringliggande konstruktioner och orsakar fuktskador.
