Besiktningssprotokoll

Anticimex Försäkringsbesiktning i samarbete med Fastighetsbyrån

Fastighetsbeteckning: Svennevadsby 4:24	
Fastighetsadress: Stenstorp Graneberg 141	
Postnummer: 697 92	Ort: Pålsboda

Besiktningdatum: 2024-03-26	Protokollnummer: 68167398
Temperatur: 3 °C	Väderlek: Mulet
Tekniker: Magnus Hidström	
E-post: magnus.hidstrom@anticimex.se	
Kontor: Örebro	
Närvarande: Son till fastighetsägare Magnus Hidström: Besiktningssman Anticimex

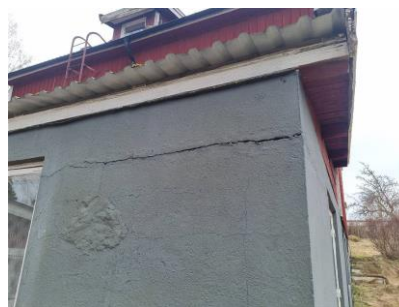
Sprickor finns i sockel/väggen på garage.

Detta kan leda till mer omfattande sprickor med fukt- och frysskador i konstruktionen.

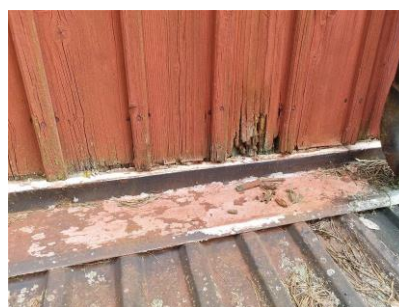
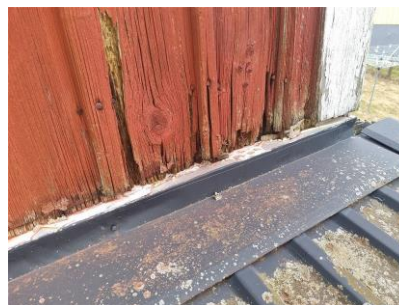
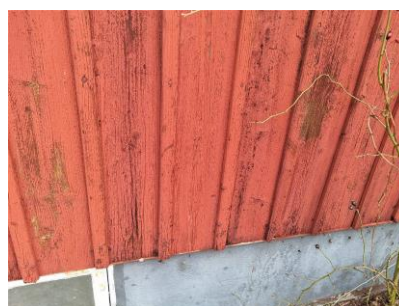
Rötskador finns i fasadpanelen på husets baksida. I övrigt finns ett underhållsbehov på övriga fasadpanelen och träkonstruktioner.

Rötskador i fasaden är ett tecken på bristande fuktskydd/hög fuktpåverkan, som även kan leda till fuktrelaterade skador i bakomliggande konstruktioner.

Jag rekommenderar en fördjupad undersökning för att bedöma orsak och omfattning av rötskadorna.

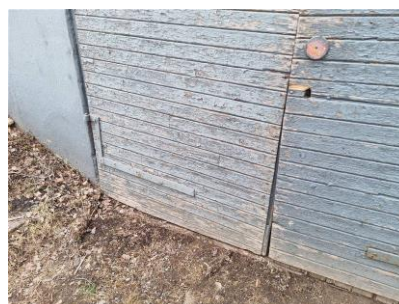
Garagedörrar är i behov av målning/underhåll eller byte.

Dörrar där målningsbehov finns riskerar att få fukt- och rötskador på grund av sämre vattenavvisande förmåga.

För att öka livslängden på dörr rekommenderas målning och underhåll.

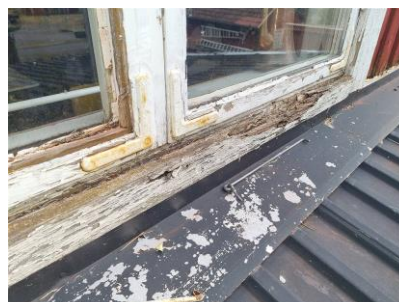
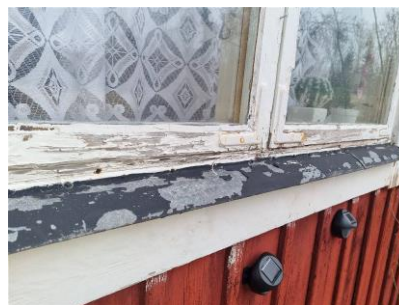
Rötskador finns på några fönsterkarmar/foder. I övrigt där rötskador inte finns behöver ett underhållsbehov.

Rötskadorna kan bero på olika saker, exempelvis bristfälligt underhåll, bakfall på fönsterbleck, målning, skruvar och beslag etc.

Jag rekommenderar en fördjupad undersökning för att bedöma orsak och omfattning detta.

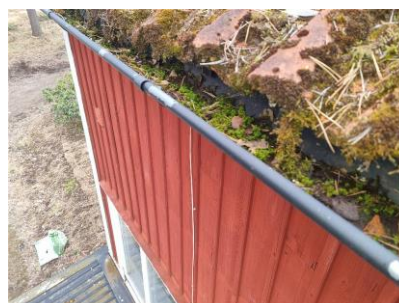
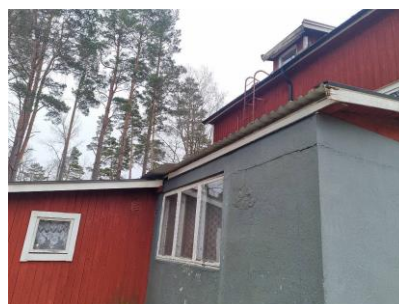
Hängrännor är skräpfyllda och hängränna på garage saknas.

Eftersom hängrännor är fulla med skräp finns risk för fuktskador på fasad och sockel då vatten kan svämma över.

För att förhindra översvämning rekommenderas rensning och komplettering av hängrännor.

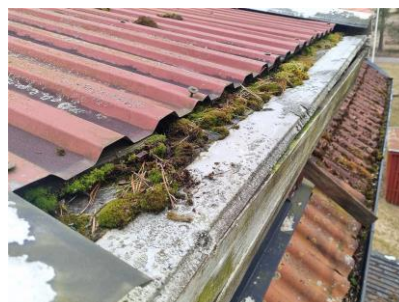
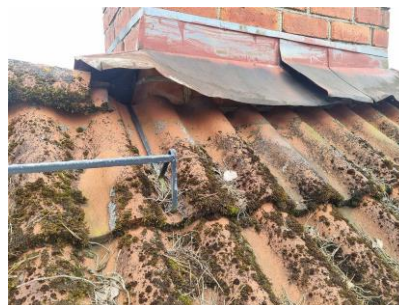
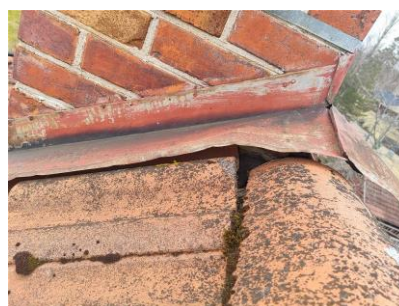
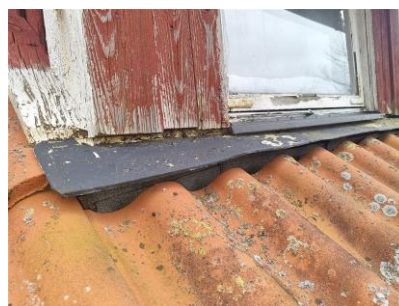
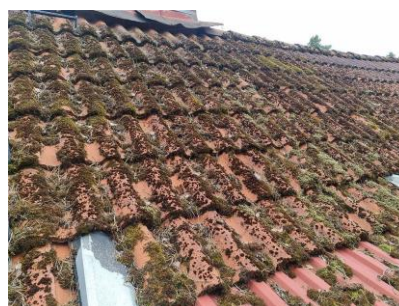
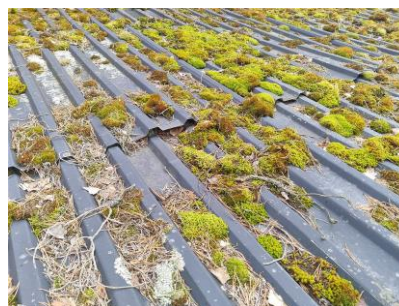
- Läkt närmast takfoten på takkupan har rötskador samt otätheter finns vid plåtspikar.
- Otätheter finns vid plåtkragen vid skorstenen och lokalt vid nockpannor.
- Otätheter finns i framkant på takkupan.
- Rikligt med mosspåväxt finns på takpannor.
- Plåttaket på garage har mosspåväxt och glipar i skarvar samt taket bågnar i mitten.

Med anledning av ovanstående noteringar rekommenderas att en takläggare kontaktas för åtgärd samt en fördjupad undersökning för att bedöma orsak och omfattning.

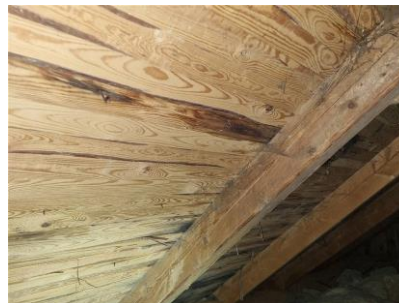
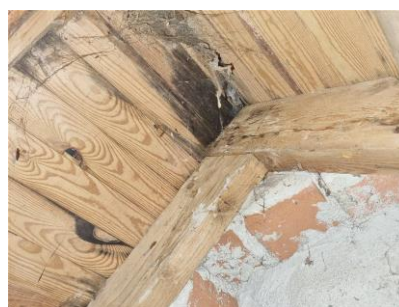
- Underlagstaket har lokala fuktfläckar med förhöjda fuktvärden uppmätta.

Jag rekommenderar en fördjupad undersökning för att bedöma orsak och omfattning av detta.

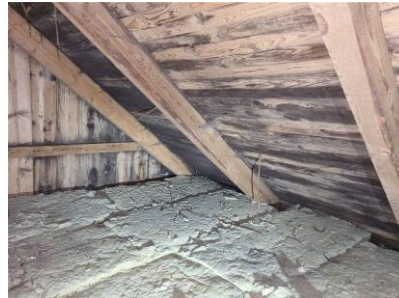
- Mikrobiell påväxt finns på underlagstaket framförallt i den delen som är tilläggsisolerad.

Den upptäckta mikrobiella påväxten på underlagstaket kan vara ett tecken på att vinden tillförs fukt inifrån bostaden och/eller uteluften.

Jag rekommenderar en fördjupad undersökning för att bedöma orsak och omfattning av påväxten.

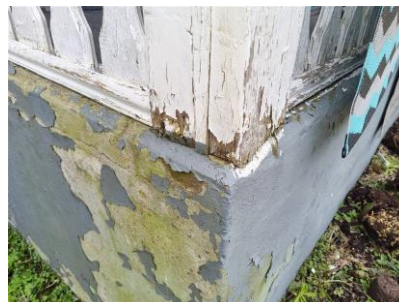
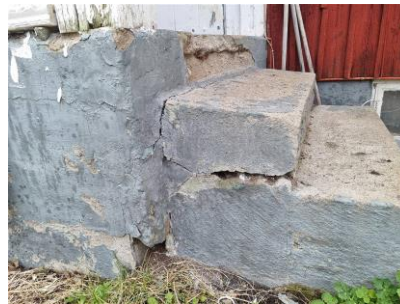
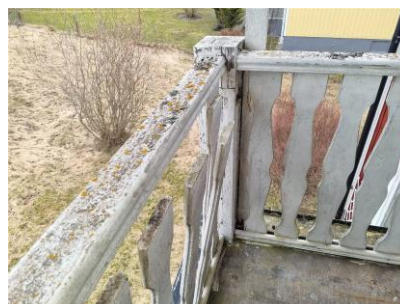
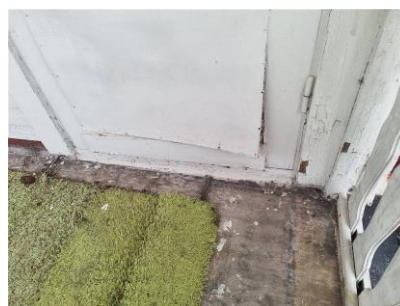
- Rötskador finns i balkongens/entrébrons träkonstruktioner och sprickor finns i betongtrappan.

Jag rekommenderar en fördjupad undersökning för att bedöma orsak och omfattning av ovanstående noteringar.

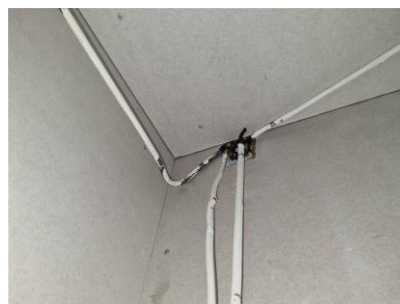
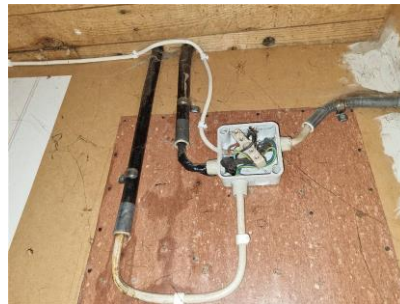
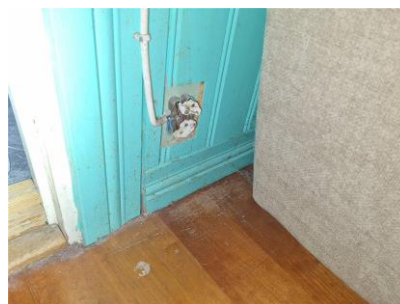
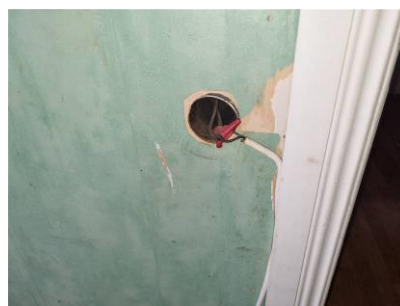
- Elanläggningen i huset är äldre och flertalet brister finns.

Äldre elanläggningar och elkablar är en säkerhetsrisk som kan orsaka både personskador och brand.

Kontakta en elektriker för kontroll, åtgärd samt en översyn av hela husets el.

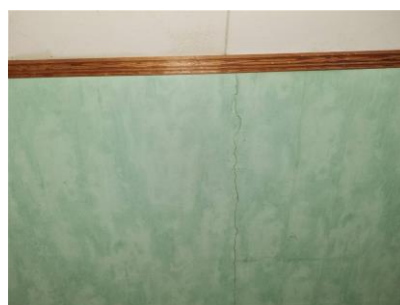
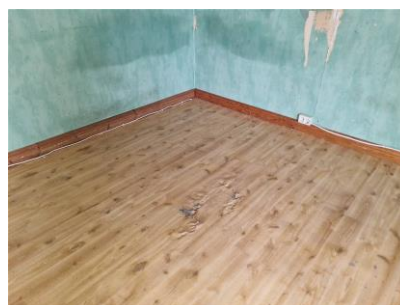
- Ytskikt i hela huset är äldre och slitna.

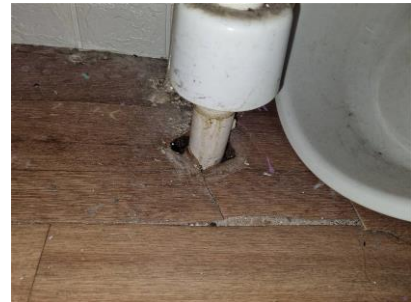
• Muff, till handfatets avlopp, slutar under golv. Notera att vattnet till wc-stolen är avstängd vid besiktningen.

Risk finns att vatten vid läckage rinner ner längs rören och orsakar fuktskador i bjälklaget.

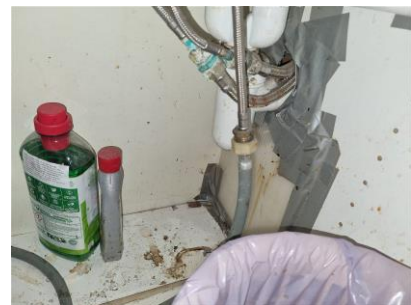
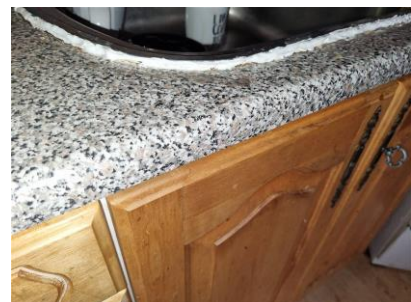
• Fuktskydd saknas i diskbänksskåp och rörledningar är bristfälligt fastsatta. Notera även att mjukfogen runt diskhon är bristfälligt utförd.

Utan fuktskydd är det svårt att upptäcka läckage från rörledningar. Vatten kan då tränga in i omkringliggande konstruktioner och orsaka fuktskador.

För att upptäcka eventuella läckage, installera ett fuktskydd.

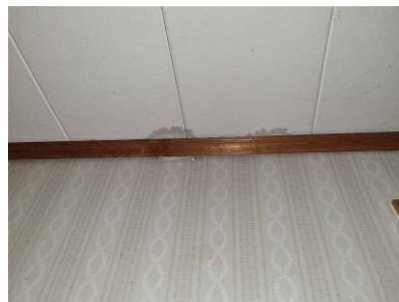
Taket har lokala fuktfläckar och kom till vid vattenskadan i duschutrymmet på övre plan.

Jag rekommenderar en fördjupad undersökning för att bedöma omfattning av fläckarna då eventuell bakomliggande skada kan finnas.

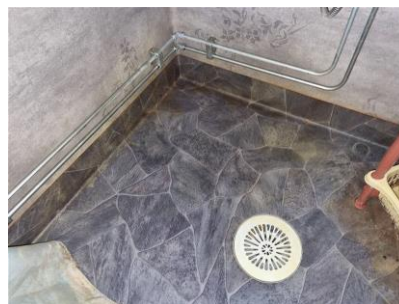
✗ Frånluftsventilation saknas i utrymmet. Notera även att golvmattan i duschen är missfärgad.

Frånluftsventilationens uppgift är att transportera bort bland annat emissioner, fukt, lukt och föroreningar.

Jag rekommenderar att du kontaktar en ventilationsentreprenör för att säkerställa ventilation i utrymmet.

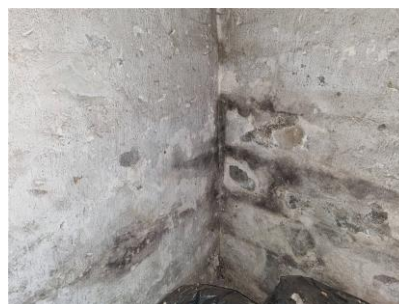
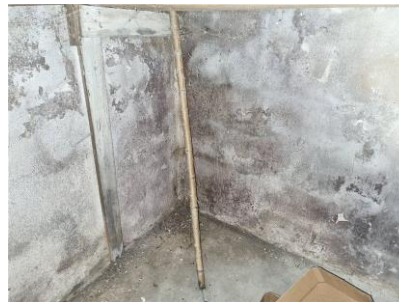
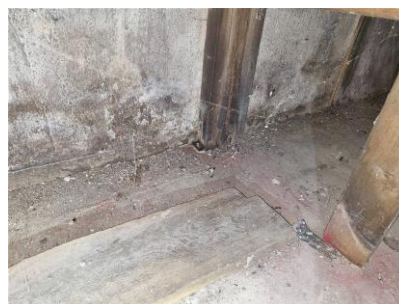
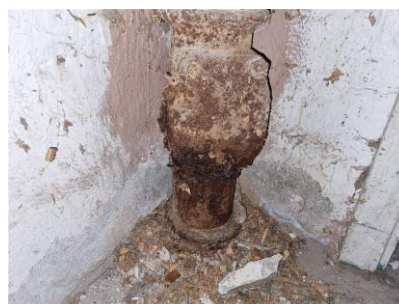
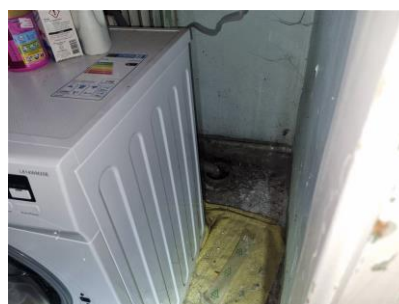
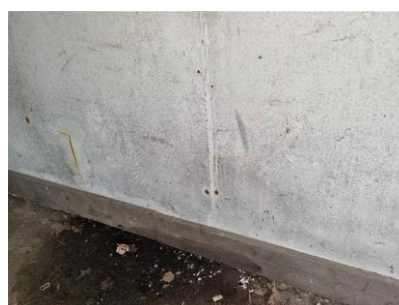
- 🔍
- Puts och färg släpper på väggar.
 - Mikrobiell påväxt (missfärgningar) finns på väggar i källaren och i garaget.
 - Rötskadade trädetaljer finns.
 - Avloppsledningar är rostskadade.
 - En avloppslukt känns i delar av källaren och kommer troligtvis från tvättstugan (äldre våtutrymme).
 - Det utvändiga fuktskyddet och eventuella dräneringsledningar är äldre.

Med anledning av ovanstående noteringar rekommenderas att en fördjupad undersökning utförs för att bedöma orsak och omfattning. Notera att detta gäller hela källaren.
