Besiktningssprotokoll

Anticimex Försäkringsbesiktning i samarbete med Fastighetsbyrån

Fastighetsbeteckning: Färgelandaprästgård 1:231	
Fastighetsadress: Tallvägen 9	
Postnummer: 458 32	Ort: Färgelanda

Besiktningdatum: 2024-08-19	Protokollnummer: 68450583
Temperatur: 19 °C	Väderlek: Halvklart.
Tekniker: Per-Niklas Zakariasson	
E-post: per-niklas.zakariasson@anticimex.se	
Kontor: Uddevalla	
Närvarande: Fastighetsägare. Mäklaren närvarade under del av besiktningen.

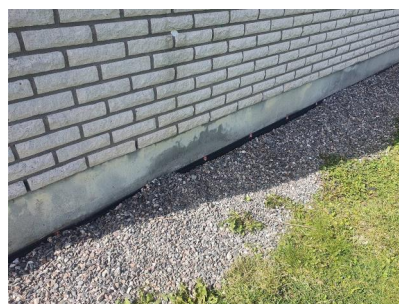
Utvändigt / Sockel

Utvändigt fuktskydd och kanslist är delvis placerad ovan mark.

Risk finns att kantskydd och fuktskydd skadas av UV-ljus med risk för inläckage.

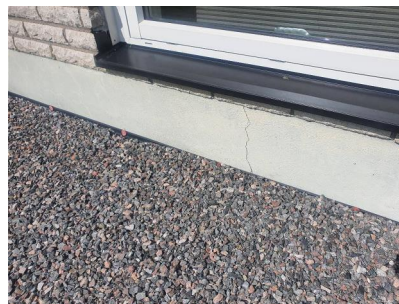
Mindre sprickor i sockel.

Sprickor i sockel bedöms inte uppkommit på grund av någon större sättning, att täta dessa sprickor är att rekommendera.

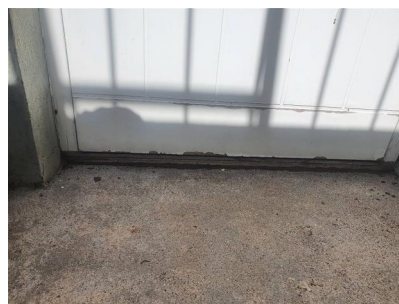
Utvändigt / Dörrar

Källardörren är i behov av underhåll samt är placerad nära betonggjutningen.

Underhåll rekommenderas. När dörr och karm är placerad nära betonggjutningen ökar risken att skador uppkommer.

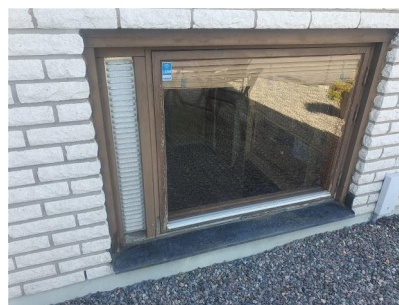
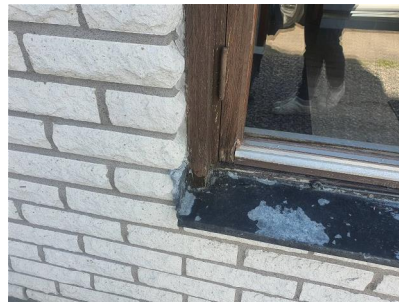
Utvändigt / Fönster

Äldre fönster är i behov av målning/underhåll.

Fönsterbågar och fönsterkarmar där målningsbehov finns riskerar att få fukt- och rötskador på grund av sämre vattenavvisande förmåga.

För att öka livslängden på fönster rekommenderas målning och underhåll.

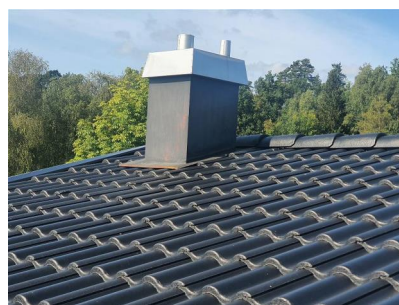
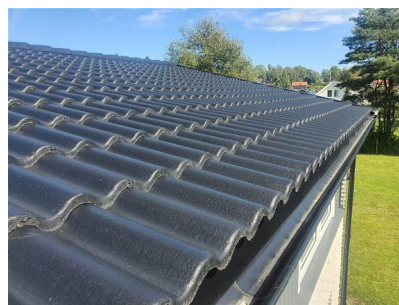
Utvändigt / Tak

Äldre huv med mindre rostangrepp.

Taket är besiktat från takfot då glidskydd och taksteg saknas.

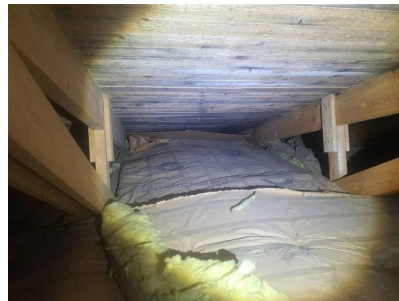
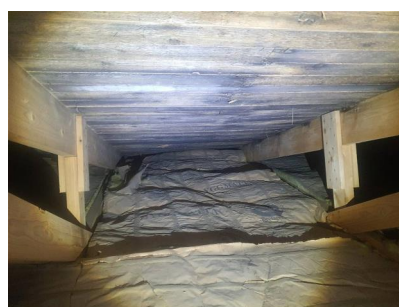
Utvändigt / Vind

Mikrobiell påväxt finns på underlagstaket.

Den mikrobiella påväxten indikerar att vinden tillförs fukt inifrån bostaden.

För att komma tillrätta med detta behöver fukttilförseln inifrån bostaden minskas. Det kan göras genom att ventilationen i bostaden förbättras samt att eventuella otätheter i vindsbjälklaget (tak-/väggvinklar, taklucka med mera) tätas.

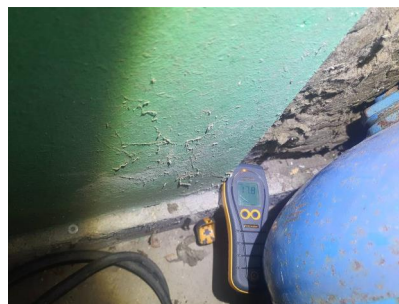
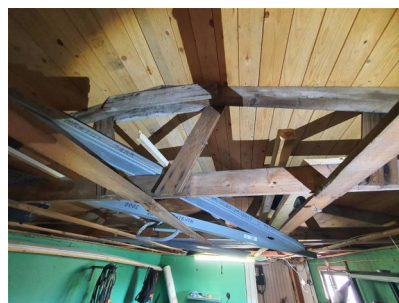
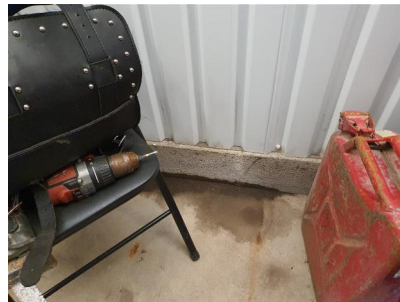
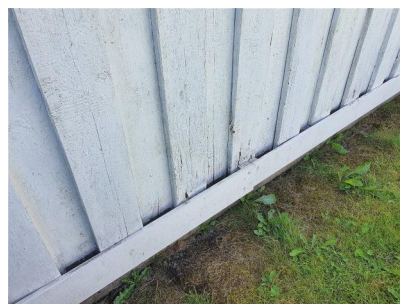
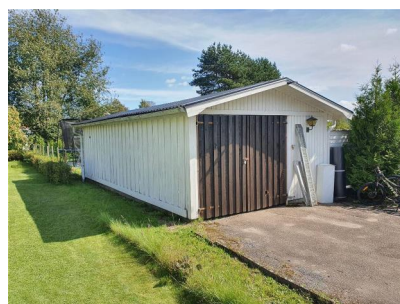
Utvändigt / Garage in och utvändigt

- Rötskador finns i nederkant av fasadpanelen. Markledningsrör är bristfälligt.
- Fuktinträngning på betongplattan.
- Fuktkvoten uppmättes till 18% i syllen, risk för mikrobiell tillväxt föreligger om fuktkvoten överstiger 17%.
- Takkonstruktionen är underdimensionerad.

En vidare undersökning rekommenderas via en byggare för omfattning och lämplig åtgärd.

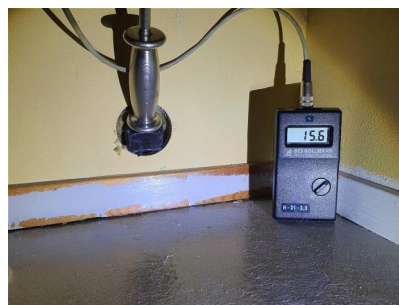
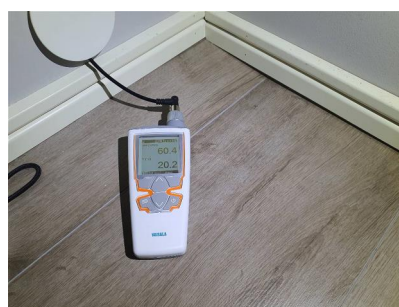
Källarplan / Allmänt

- Vid kontroll av utreglad väggkonstruktion uppmättes låga fuktvärden, mikrobiell lukt upplevdes i provhål vid en äldre utreglade väggkonstruktionen. Normal lukt upplevdes i boendemiljön.
- På betongplattan finns en limmad plastmatta med ett ovanliggande laminatgolv.

I provhål vid förråd uppmättes fuktkvoten till 16%.

I provhål i sovrums uppmättes den relativa fuktigheten till 60%.

Risk för mikrobiell tillväxt föreligger om fuktkvoten överstiger 17%, vilket motsvarar en relativ fuktighet på 75%.

En utreglad och isolerad väggkonstruktion på insidan av grundmur är en olämplig konstruktion då fuktrelaterade skador kan uppkomma. Den mikrobiella lukten indikerar att det varit ett för fuktigt klimat i väggkonstruktionen. För omfattning och lämplig åtgärd rekommenderas en vidare undersökning.

Täta ytskikt på en betongplatta som saknar underliggande isolering är olämpligt då både matta och lim kan förtvålas och avge en avvikande lukt.

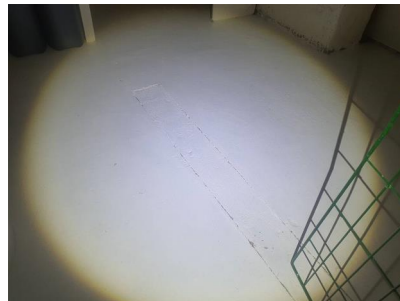
Källarplan / Trappförråd

Ingjuten träregel.

Risk finns att träregeln påverkas av markfukt och att mikrobiell lukt uppkommer. Det rekommenderas att denna regel tas bort.

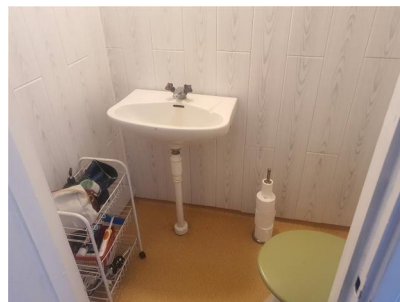
Källarplan / Toalett

Inget att notera.

Fuktindikering utfördes i utrymmet utan anmärkning.

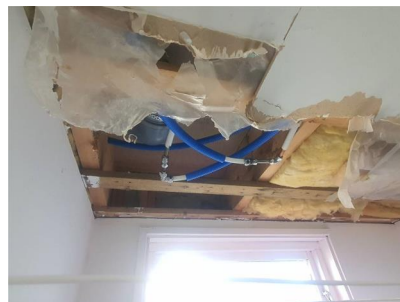
Källarplan / Torkrum

Taket är inte återmonterat efter fuktskadan i det ovanliggande utrymmet.

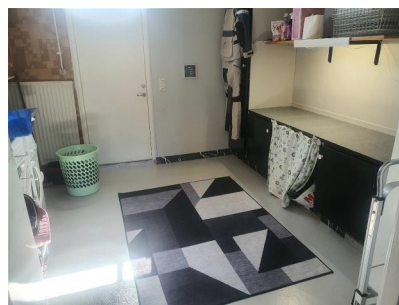
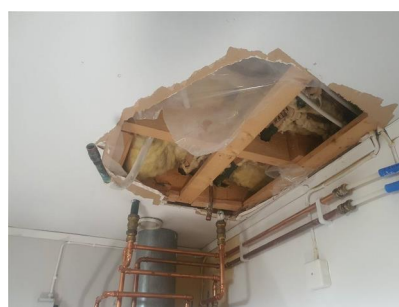
Källarplan / Tvättstuga med groventré

- Golvbrunnar av gjutjärn.
- Innertak är inte återställt.

Gjutjärn rostar kontinuerligt med risk för att dessa rostar sönder och sätts ur bruk.

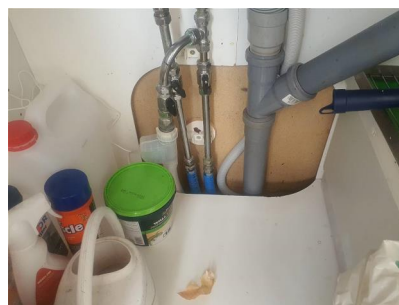
Entre plan / Kök

- Fuktskydd saknas i diskbänkskåp.
- Avloppsslang från diskmaskinen saknar upphängningsbygel.
- Fuktskydd saknas under kyl och frys.

Fuktskydd rekommenderas enligt ovan för att lättare kunna upptäcka ett eventuellt läckage och undvika fuktskador.

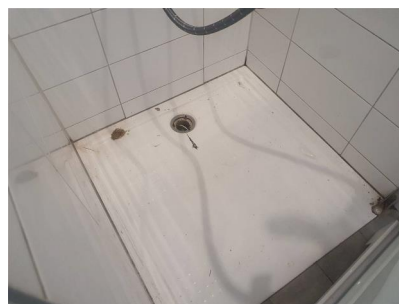
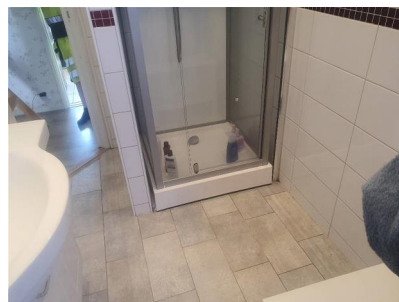
Entre plan / Dusch/Toalett

Golvbrunnen och golvbeklädnaden är inte utförd enligt gällande branschregler och går inte att besikta.

Fuktindikering är ej möjlig i duschzon.

Vid en eventuell renovering av utrymmet rekommenderas att gällande branschregler och monteringsanvisningar följs.
