Fastighetsuppgifter

Lägenhetsnummer Bostadsrättsförening
01112 Brf UNUM
Adress
Näsbyvägen 2 vån 1
18330 Täby

**Besiktningssuppgifter**

Uppdragsnummer C14275
Besiktningdatum 2024-08-22
Besiktningföretag OBM Fuktteknik AB
Besiktningförrättare Alexander Thorsén
Närvarande Säljare
Giltig till och med 2025-08-22
Brf kontaktperson

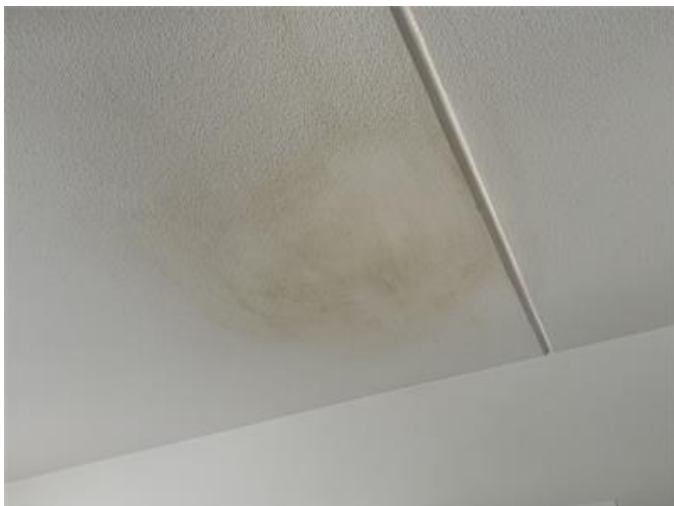
Besiktningresultat					
Bedömnings skala: 1 = Utan anmärkning, 2 = Påpekande, 3 = Bör åtgärdas, 4 = Ej besiktningsbart					
Byggnadsdel	1	2	3	4	Anmärkning
Hall		X			Skada noterades i parkettgolv.
Dusch/wc		X			Lucka till handfatsskåp är fuktskadat.
Sovrum	X				
Vardagsrum/kök		X			- Missfärgning förekommer i innertak ovan köksfläkt. - Spricka noterades i parkettgolv.
Balkong	X

Missfärgning från matos i kökets innertak.

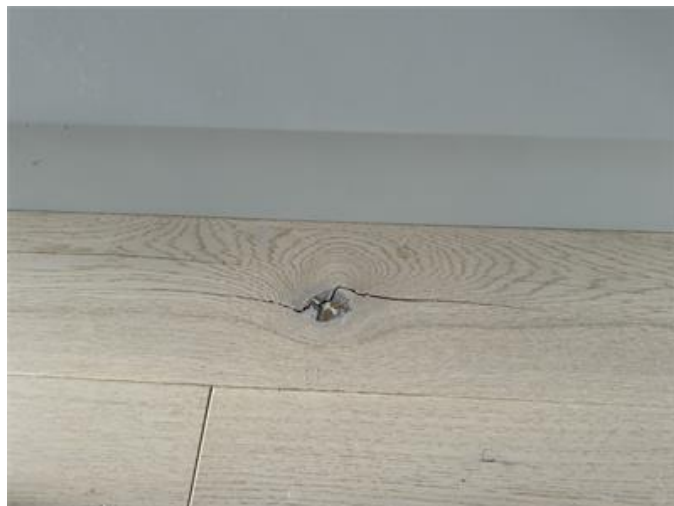
Spricka i parkettgolvet.
