håsta 2:2

Kvarnstugan 1

Uppdragsnummer	A29497
Besiktningsdatum	2024-08-12
Besiktningföretag	OBM Byggnadsmiljö AB
Besiktningförrättare	Mattias Forsberg
Närvarande	Säljare
Giltig till och med	2025-08-12

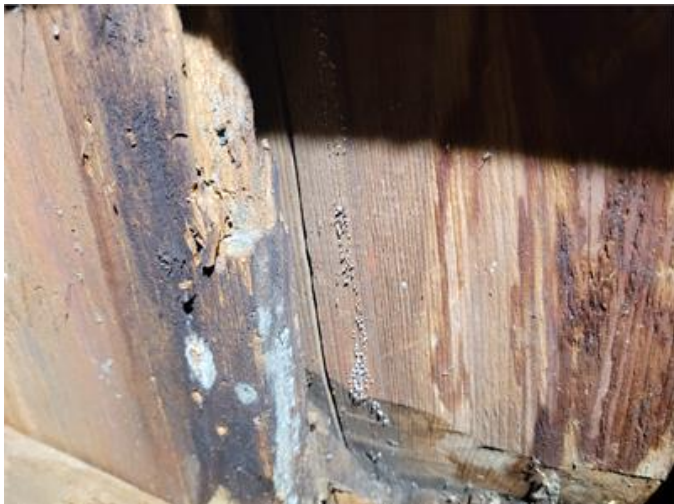
Besiktningsresultat					
Bedömningsskala: 1 = Utan anmärkning, 2 = Påpekande, 3 = Bör åtgärdas, 4 = Ej besiktningsbart					
Byggnadsdel	1	2	3	4	Anmärkning
Vind		X			- Mikrobiell påväxt samt missfärgningar förekommer i begränsad omfattning. Se bild. - Flera rör mynnar på vinden. - Besiktat från landgång.
Loft		X			- Det förekommer jordade och ojordade elinstallationer i samma utrymme. - Fönster har underhållsbehov.
Entréplan		X			Golv & tak är något ojämna vilket anses vara normalt med tanke på husets ålder.
Entréhall	X				
Matrum		X			Det förekommer jordade och ojordade elinstallationer i samma utrymme.
Sovrum 1	X				
Klädkammare		X			Det förekommer jordade och ojordade elinstallationer i samma utrymme.
Groventré	X				
Kök	X				
Köksentre	X				
Elcentral	X				
Dusch/wc			X		- Utrymmet har äldre standard och ett närliggande renoveringsbehov föreligger, se därför info på protokollets sista sida pos. 12. - Otätheter förekommer i ytskiktsskarvar. - Yta bakom och under duschkabin är ej besiktningsbar. - Felaktig kapplingsklass förekommer i utrymmet. - Frånluftsventilation saknas.

Mikrobiell påväxt samt missfärgningar på underlagstak

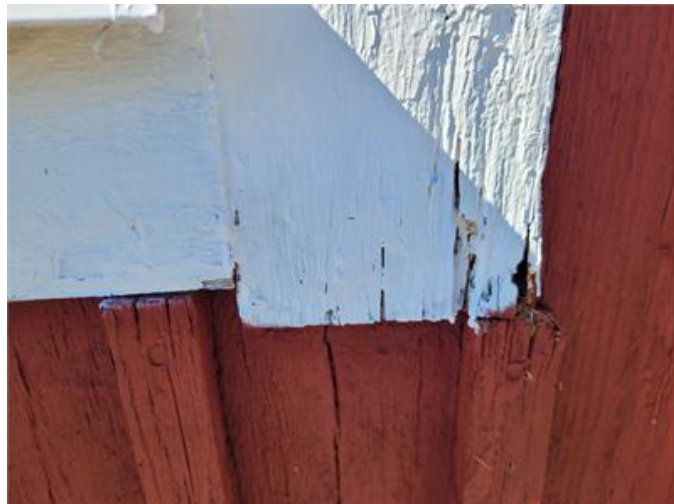
Rötskadad fasadpanel
