Besiktningssprotokoll

Anticimex Försäkringsbesiktning i samarbete med Fastighetsbyrån

Fastighetsbeteckning: Branäs 4:536	
Fastighetsadress: Mården 64	
Postnummer: 680 60	Ort: Sysseleback

Besiktningdatum: 2024-08-22	Protokollnummer: 68451796
Temperatur: 17 °C	Väderlek: Mulet
Tekniker: Lennart Davidsson	
E-post: Lennart.Davidsson@anticimex.se	
Kontor: Karlstad	
Närvarande:

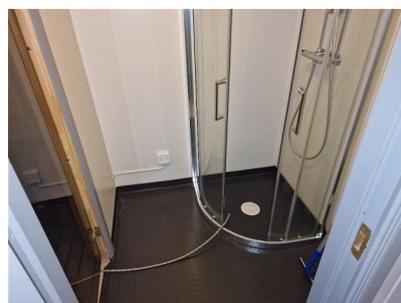
Entréplan / Dusch/Toalett/Bastu

Plastmatta på golv och vägg
Golvbrunn saknas i bastu

Fuktindikering i utrymmet gav inga förhöjda fuktindikationer.
