# Besiktningssprotokoll

Fastighetsbeteckning: Repslagaren 9	
Fastighetsadress: Kolmårdsgatan 30	
Postnummer: 602 41	Ort: Norrköping

Besiktningdatum: 2024-08-21	Protokollnummer: 68459051
Temperatur: 19 °C	Väderlek: Molnigt
Tekniker: Joel Hallén	
E-post: Joel.Hallen@anticimex.se	
Kontor: Norrköping	
Närvarande: Fastighetsägare

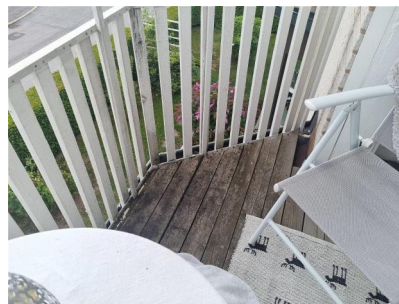
Målningsunderhåll finns på balkongdörr.

Plåttak under trall på balkongen har ej gått att besiktiga till fullo, mindre färgsläpp finns.

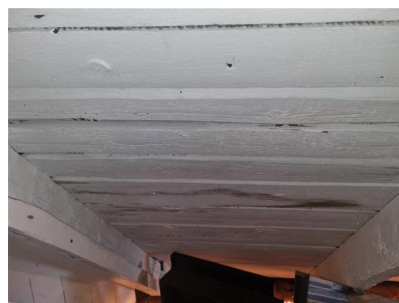
Enstaka äldre fuktfläckar finns på vind och har uppkommit innan taket lades om enligt uppgift.

Vid kontroll av vinden uppmättes fuktvärden under kritisk fuktnivå för mikrobiell tillväxt.

Fuktkvoten i underlagstak/takbjälkar uppmättes till 9 %.  
Risk för mikrobiell tillväxt föreligger om fuktkvoten överstiger 17%.

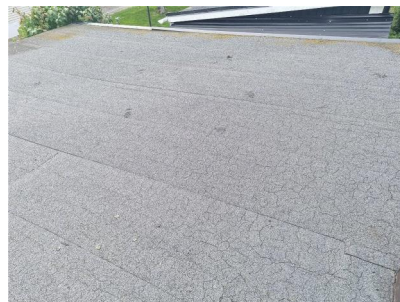
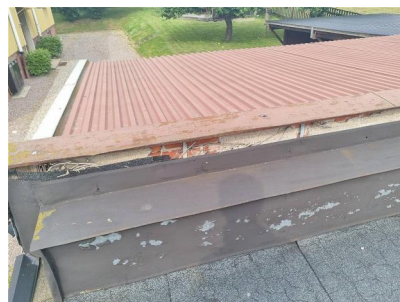
Takpappen bedöms äldre.

Slitage/torrspäckor finns på papptaket och rekommenderas att bytas.

Tätskiktet på ett platt/låglutande tak har enligt vår bedömning en begränsad livslängd. Eftersom takpappen är äldre har det ett minskat motstånd mot vattengenomträngning. Detta i sin tur kan leda till att takkonstruktionen drabbas av fuktskador.

Rekommenderar se över plåttäckning uppe vid nock mellan garagetaken.

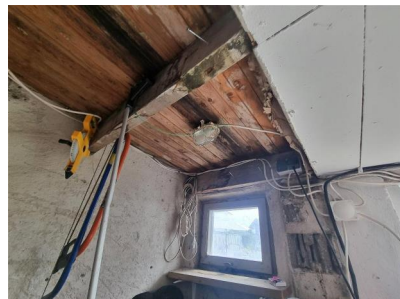
Fuktfläck/missfärgning finns på tak där inga förhöjda fuktindikationer har kunnat mätas.

En tidigare vägg har tagits bort i utrymmet.

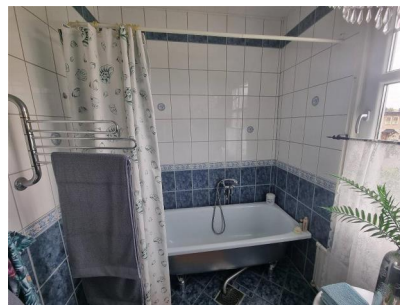
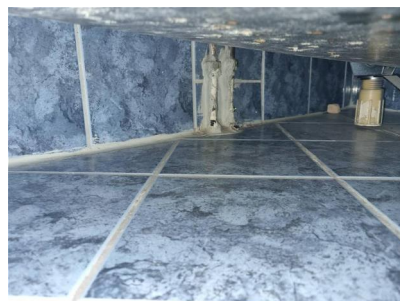
⚠ Anmärkningar i utrymmet som innebär en ökad risk ur fuksynpunkt och kan i värsta fall leda till skada.

- Äldre gjutjärnsbrunn.
- Rör genomföringar finn i golv nära vägg vinkel.
- Rör genomföringar går snett ut från vägg vid WC.
- Golvfall noterades något plant samt silikon finns runt golvbrunn vilket i vissa fall kan förhindra avrinningen till golvbrunn.

Fuktindikering i utrymmet gav inga förhöjda fuktindikationer.

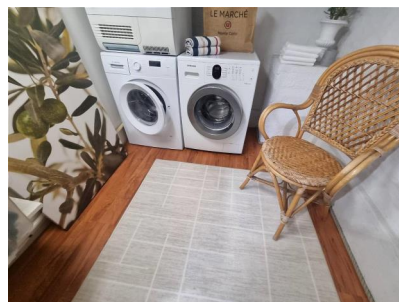
Ej fuktsäkert golv i tvättstugan (laminatgolv).

Fuktindikering i utrymmet gav inga förhöjda fuktindikationer.

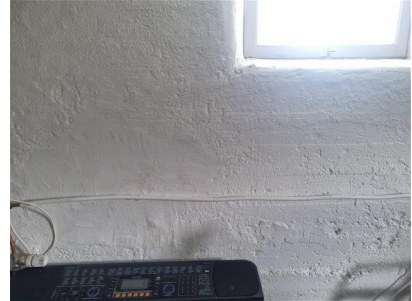
Vattenrör är bristfälligt klamrat mot vägg.

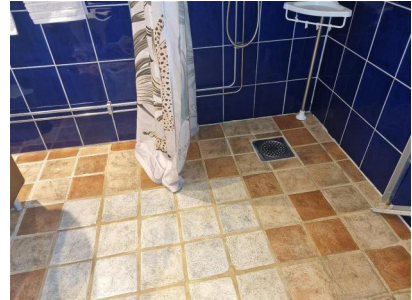
Golvbrunnsmanschetten är inte ansluten till en klämring i golvbrunn till duschen.

Detta innebär en risk ur fuktsynpunkt och kan i värsta fall leda till en fuktskada.

Spricka finns i två kakelplattor i duschzon.

Ingen klämring kunde ses i golvbrunn under badkar, risken för skada bedöms liten på grund av betongytor.

Normala fuktvärden indikerades mot klinker/kakel.
