Besiktningssprotokoll

Anticimex Försäkringsbesiktning i samarbete med Fastighetsbyrån

Fastighetsbeteckning: Storbyn 15:5	
Fastighetsadress: Skästravägen 5	
Postnummer: 827 62	Ort: Färila

Försäkringsbesiktning

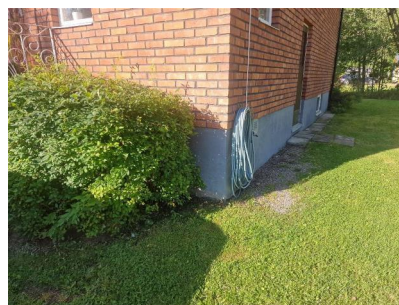
Utvändigt fuktskydd är äldre. Eftersom källarens utvändiga fuktskydd (dagvattensystem, dräneringssystem samt källarytterväggarnas utvändiga fuktskydd) är äldre, så kan systemet ha nedsatt funktion. Detta ökar risken för invändiga fuktskador i källaren.

Växtlighet runt huset rekommenderas att ta bort.

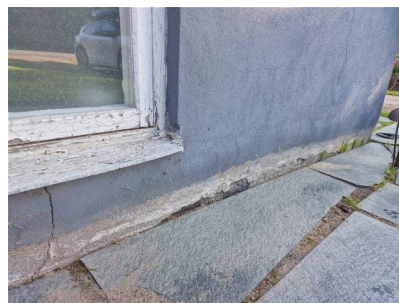
Mindre sprickor finns i sockel.

Dessa bedöms inte ha lett till bakomliggande skador.

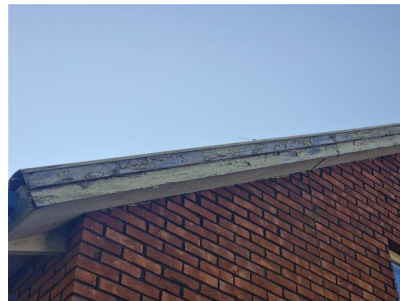
Vindskivor är i behov av målning/underhåll.

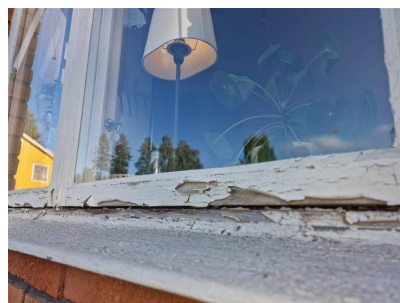
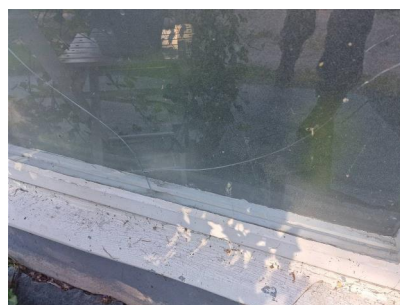
Fönster är i behov av målning/underhåll.

Fönsterbågar och fönsterkarmar där målningsbehov finns riskerar att få fukt- och rötskador på grund av sämre vattenavvisande förmåga.

Trasigt glas finns.

För att öka livslängden på fönster rekommenderas målning och underhåll.

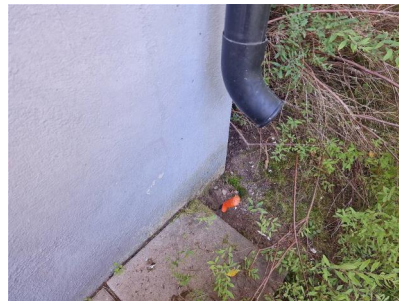
Stuprör avslutas nära husliv.

Stuprör som avslutas intill husliv (ovan mark) kan medföra en ökad fuktbelastning på grundmur/sockel med fuktrelaterade skador som följd.

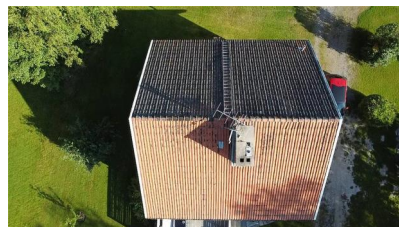
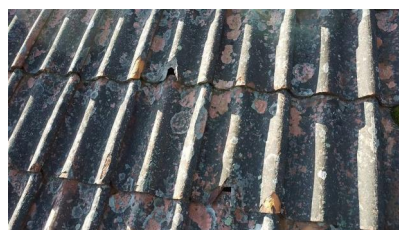
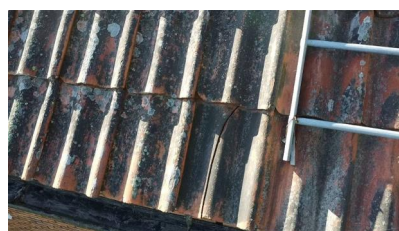
Takpannor är skadade. Vissa pannor ligger i fel läge.

Då det förekommer skadade/spruckna takpannor finns det risk för fuktskador på underliggande konstruktioner.

Takpannorna är äldre och har passerat teknisk livslängd. Vi rekommenderar att taket läggs om.

Man får annars räkna med att äldre tegelpannor vittrar sönder/spricker. Regelbundna kontroller rekommenderas.

Underlagstaket var helt där det kontrollerades stickprovsmässigt.

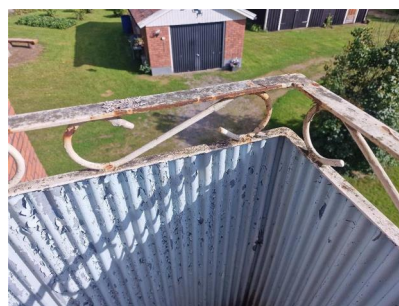
Balkongräcke är rostigt och har färgsläpp.

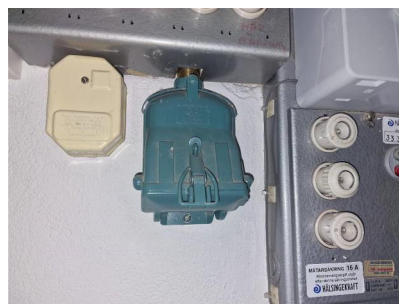
3-fasuttag i metall finns.

Denna typ av uttag tillverkas inte längre då de anses medföra en stor risk för personskada.

Kontakta en elektriker för kontroll och åtgärd.

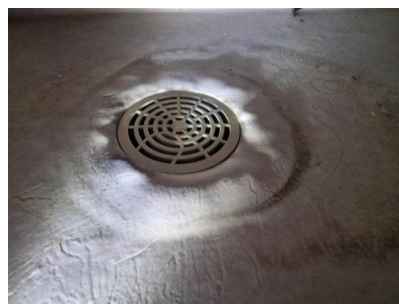
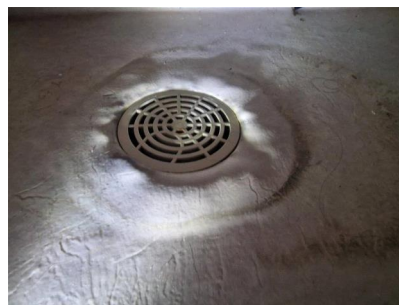
Limmad plastmatta har delvis släppt från betongplattan. Detta kan bero på naturlig fuktpåverkan från marken.

Kontakta exempelvis en våtrumsentreprenör för vidare konsultation beträffande omfattning och åtgärd.

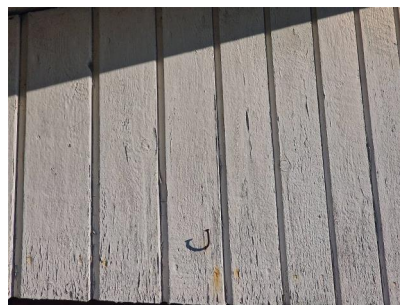
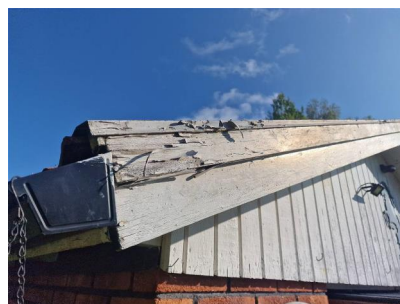
Panelen är i behov av målning/underhåll.

Träkonstruktioner där målningsbehov finns riskerar att få fukt- och rötskador på grund av sämre vattenavvisande förmåga. För att öka livslängden på fasadbeklädnaden rekommenderas målning och underhåll.

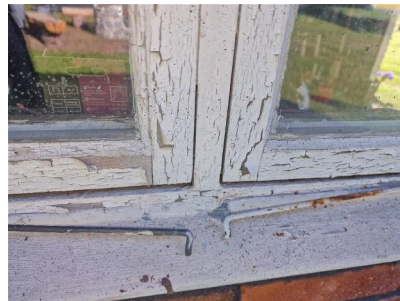
Fönster har färgsläpp.

Fönsterbågar och fönsterkarmar där målningsbehov finns riskerar att få fukt- och rötskador på grund av sämre vattenavvisande förmåga.

För att öka livslängden på fönster rekommenderas målning och underhåll.

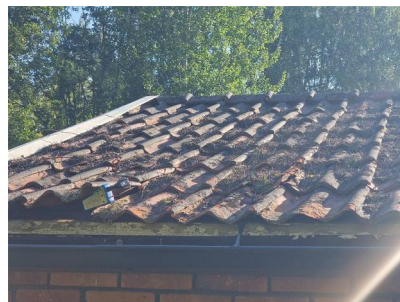
Takpannor är skadade. Det växer mossa på takpannorna.

De skadade/spruckna takpannorna medför risk för fuktskador på underliggande konstruktioner.

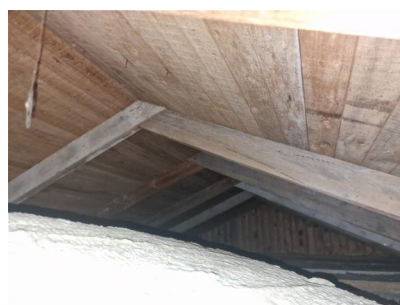
Vid kontroll av vinden uppmättes fuktvärden under kritisk fuktnivå för mikrobiell tillväxt och en normal lukt upplevdes.

Fuktkvoten i underlagstak/takbjälkar uppmättes till 8 %.

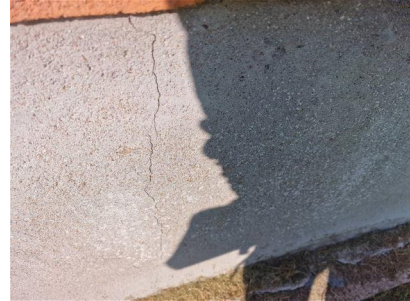
Mindre sprickor finns i sockel.

Dessa bedöms inte ha lett till bakomliggande skador.
