Besiktningssprotokoll

Anticimex Försäkringsbesiktning i samarbete med Fastighetsbyrån

Fastighetsbeteckning: Måbäret 8	
Fastighetsadress: Solåsvägen 28	
Postnummer: 63233	Ort: Eskilstuna

Försäkringsbesiktning

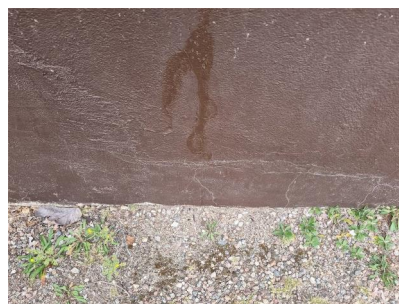
Utvändigt / Sockel

Sprickor finns i sockel.

Detta kan leda till fukt- och frysskador i konstruktionen.

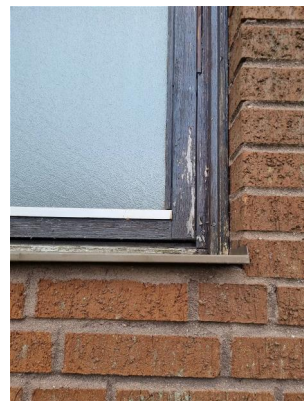
Utvändigt / Fönster

Torrspäckor finns på fönster.
Dessa bedöms inte ha lett till bakomliggande skador.

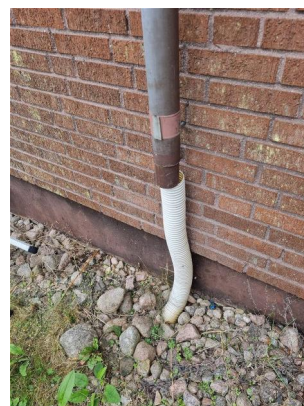
Utvändigt / Hängrännor / Stuprör

Stuprör är bristfälligt anslutet till markledning.
Stuprör som avslutas intill huset (ovan mark) kan medföra en ökad fuktbelastning på grundmur/sockel som i sin tur kan leda till fuktrelaterade skador.

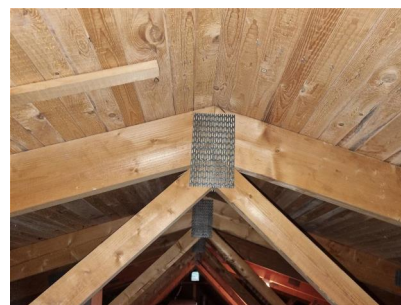
Utvändigt / Vind

Vid kontroll av vinden uppmättes fuktvärden under kritisk fuktnivå för mikrobiell tillväxt och en normal lukt upplevdes.

Det finns risk för mikrobiell tillväxt om den relativa fuktigheten (RF) i den omgivande luften är över 75 %. I furuvirke motsvarar det en fuktkvot (FK) på 17 %.

Fuktkvoten i underlagstak/takbjälkar uppmättes till 8%.

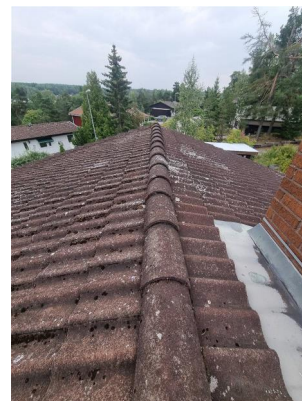
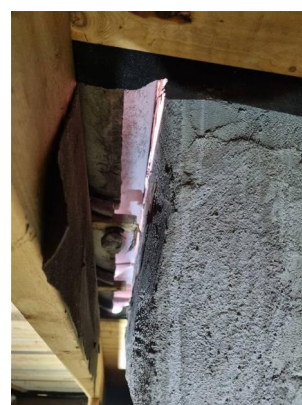
Utvändigt / Tak

Yttertaket är äldre.

Takpannor, plåtdetaljer och underlagspapp har enligt vår bedömning en begränsad livslängd. Eftersom husets taktäckning är äldre har det ett minskat motstånd mot vatteninträning. Detta i sin tur kan leda till fuktskador på träläkt och vidare ner i underliggande konstruktioner.

Mindre otätheter finns runt skorstenen.

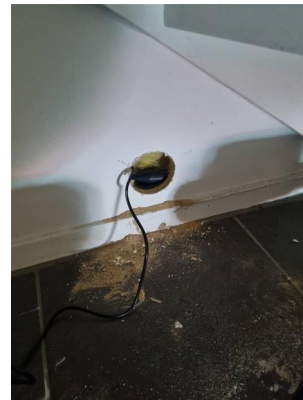
Souterrängplan / Allmänt

Vid kontroll av väggssyllar uppmättes fuktvärden under kritisk nivå för mikrobiell tillväxt och normal lukt upplevdes.

Fuktkvoten uppmättes till 8 %.

Detta gäller endast väggen som ej är under marknivå dvs framsidan och ena ytterväggen i sovrum.

Kontrollen utfördes under trappen.

Konstruktionen består av träreglar, spånskiva, plastfolie, minerallullsisolering och betong.

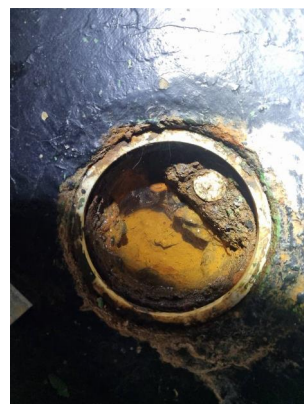
Souterrängplan / Pannrum

Gjutjärnsbrunnen är rostangripen.

Denna rekommenderas att bytas ut vid en framtida renovering.

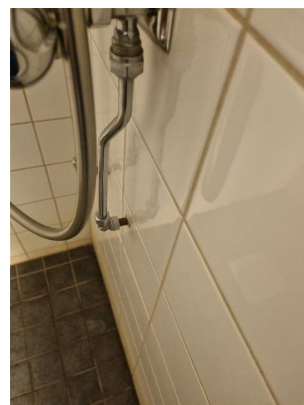
Souterrängplan / Tvättstuga/Dusch

Rör genomföring finns i vägg.

Rör genomföringar i väggen medför en ökad risk för att vatten tränger in i omkringliggande konstruktioner och orsakar fuktskador.

Normala fuktvärden indikerades mot klinker/kakel.

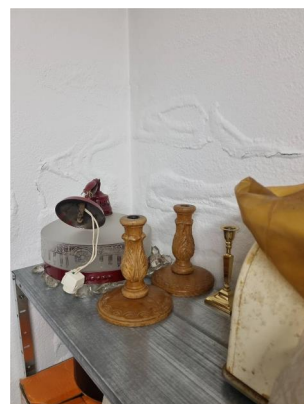
Souterrängplan / Förråd

Jag utförde en kontroll av konstruktion på souterängplanet och det var inga förhöjda fuktvärden eller någon avvikande lukt i provhålet. Dock så har det börjat bli puts och färgsläpp på vissa väggar som ligger under marknivå.

Puts- och färgsläpp finns på källarväggar.

Puts- och färg som släppt från underlaget invändigt på källarytterväggarna är ett tecken på att källarens utvändiga fuktskydd inte längre fungerar tillfredsställande. Detta gäller dom väggarna som ligger under marknivå.

För att åtgärda detta måste källarens utvändiga fuktskydd förbättras. Läs Anticimex faktablad om källare för tips och råd.

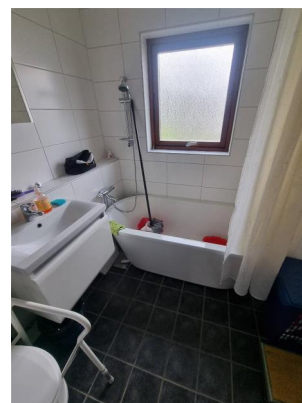
Övre plan / Badrum/Wc

Fönster är olämpligt placerat.

Fönstrets placering i våtutrymmet utgör en risk för fuktskador i fönster- och väggkonstruktionen.

Normala fuktvärden indikerades mot klinker/kakel.

För att minska risken för fuktskador på fönster och väggkonstruktion rekommenderas att man skyddar fönstret mot vattenbegjutning.
