Besiktningssprotokoll

Anticimex Försäkringsbesiktning i samarbete med Fastighetsbyrån

Fastighetsbeteckning: Aggetorp 1:93	
Fastighetsadress: Norrskensvägen 10	
Postnummer: 44340	Ort: Gråbo

Besiktningdatum: 2024-08-20	Protokollnummer: 68412961
Temperatur: 20 °C	Väderlek: Halvklart
Tekniker: Tobias Larsson	
E-post: tobias.larsson@anticimex.se	
Kontor: Göteborg	
Närvarande: Fastighetsägare

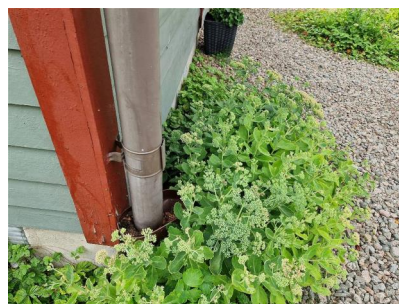
Växter finns i anslutning till grundmur.

När det finns rabatter och växter nära grundmuren finns risk att fukt stannar kvar i väggarna. Detta kan i sin tur orsaka invändiga fuktskador.

Området närmast huset rekommenderas att vara fritt från växtlighet.

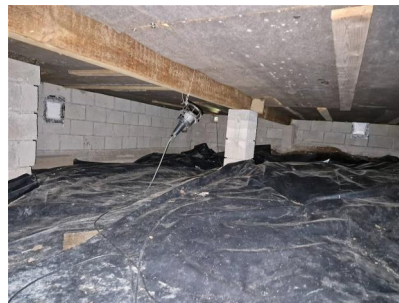
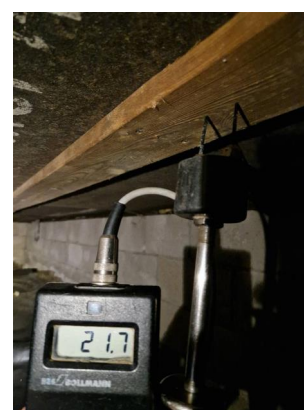
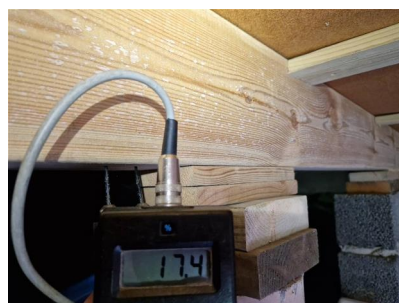
Utvändigt / Krypgrund

Vid kontroll av konstruktion i krypgrund noterades fuktvärden över kritisk fuktnivå och det förekommer lokal mikrobiell påväxt. Vidare noteras en avvikande doft av djur urin (äldre delen) samt att organiskt material finns på markytan som bör städas ur.

Uteluftsventilerade krypgrunder med bjälklag av organiskt material har ofta fuktskador på grund av naturlig fuktpåverkan. Detta kan resultera i mikrobiella skador.

Fuktkvoten uppmättes till mellan 17,4 - 21,7 % i undersida bjälklag i de båda utrymmena.

Vi rekommenderar en fördjupad undersökning för att bedöma orsak och omfattning.

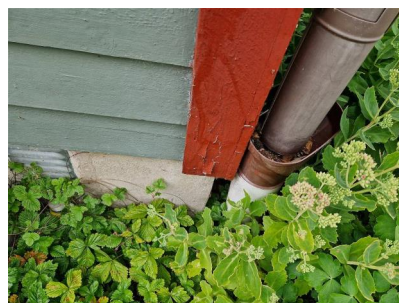
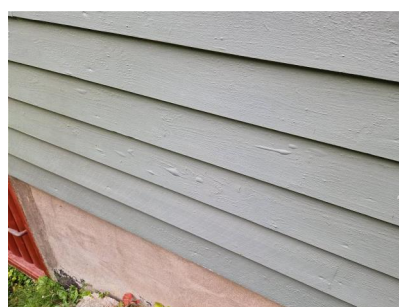
Utvändigt / Fasad

Fasadpanelen är i visst behov av målning/underhåll samt att otätheter kring kattlucka noteras. Mindre förekomst av blåsor i färg noterades på fasadpanel (främst en gavel).

Fasadbeklädnad och träkonstruktioner där målningsbehov finns riskerar att få fukt- och rötskador på grund av sämre vattenavvisande förmåga. För att öka livslängden på fasadbeklädnaden rekommenderas målning och underhåll.

Otätheterna medför en ökad risk för att fukt kan tränga in bakom fasaden (även om det idag är skyddat av ett plast tak) vilket i sin tur kan orsaka fuktskador, vidare kan även skadedjur ta sig in.

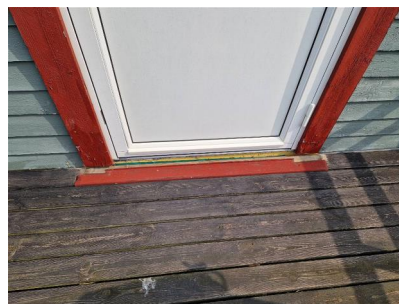
Utvändigt / Dörrar

Tröskelbleck är löst under altandörr.

Tröskelbleck som ej är rätt/fast monterat medför risk för att vatten kan tränga in och orsaka fuktskador på tröskel och/eller i kringliggande vägg och bjälklag.

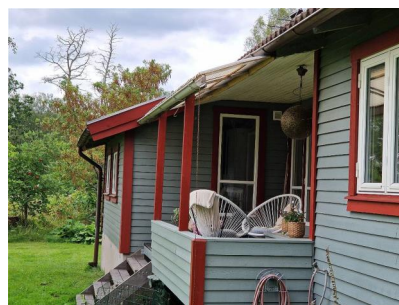
Utvändigt / Hängrännor / Stuprör

Stuprör saknas vid altan på baksida.

Det rekommenderas att montera ett stuprör och om möjligt ansluta till markledning alternativt leda bort från byggnad.

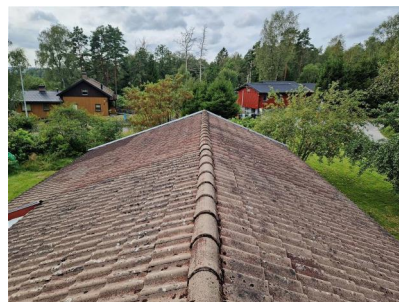
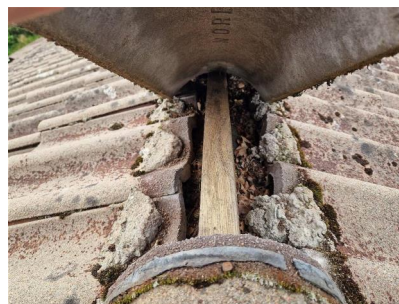
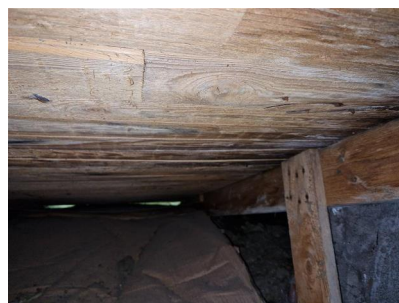
Utvändigt / Tak/Vind

Yttertaket som är äldre påvisar anmärkningar gällande:

- Underlagspappen har krackeleringar (främst äldre delen).
- Trädetaljer (vindskivor, takfot) är i behov av målning/underhåll samt byta av lokalt rötskadade delar.
- Färgsläpp finns lokalt på äldre plåtdetaljer där otätheter noterades.
- Mindre påväxt finns på takpannor samt skräp under tak/nockpannor.
- Fuktmärkingar noteras på underlagstaket.

Takpannor, plåtdetaljer och underlagspapp har enligt vår bedömning en begränsad livslängd. Eftersom husets taktäckning är äldre med noterade brister har det ett minskat motstånd mot vatteninträning. Detta i sin tur kan leda till fuktskador på träläkt och vidare ner i underliggande konstruktioner.

För att konstatera orsaken till och omfattningen av de brister som noterades på byggnadens yttertak samt till de missfärgningar som förekommer på undertaksbrädorna på nockvinden rekommenderas att kontakt tas med en takläggare för bedömning och åtgärd.

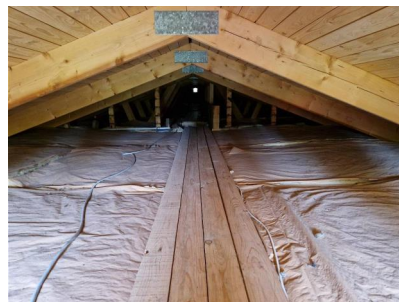
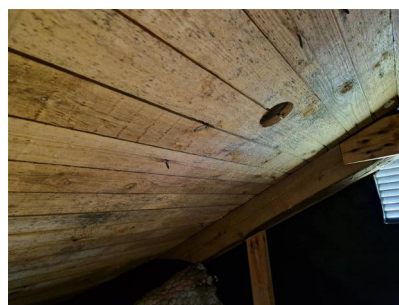
Mikrobiell påväxt finns på underlagstaket (främst på den äldre delen av bostaden).

Detta kan vara ett tecken på att vinden tillförs fukt inifrån bostaden. Observera att besiktning av bostadens ventilationssystem inte har ingått i uppdraget.

För att komma tillrätta med detta kan fukttillförseln inifrån bostaden behöva minskas. Det kan göras genom att ventilationen i bostaden förbättras samt att eventuella otätheter i vindsbjälklaget (tak-/väggvinklar, taklucka med mera) tätas. Läs Anticimex faktablad om uppvärmda vindsutrymmen för tips och råd.

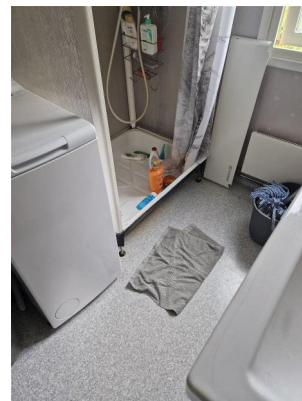
Entréplan / Dusch

I våtutrymmet som börjar bli äldre noteras mindre mattsläpp kring golvbrunn.

Eftersom funktionen, som innebär att ytskiktet/tätskiktet ska vara vattentätt, kan vara nedsatt finns en ökad risk att vatten tränger igenom ytskiktet/tätskiktet med vattenskador i omkringliggande konstruktioner som följd.

Det rekommenderas att fortsätta använda duschkabin.

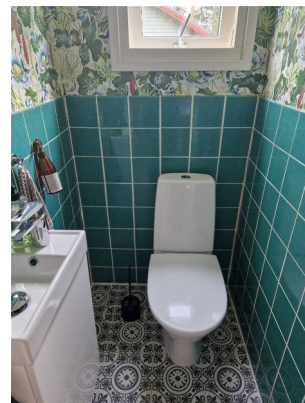
Entréplan / Wc

- ⚠ WC-stolen är lös.

Det finns risk för fuktskador eftersom WC-stolen är lös. Rörledningar och kopplingar kan släppa och orsaka rörbrott med vattenskador som följd.

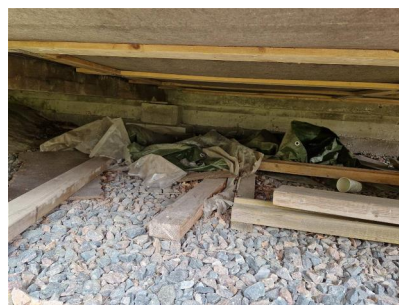
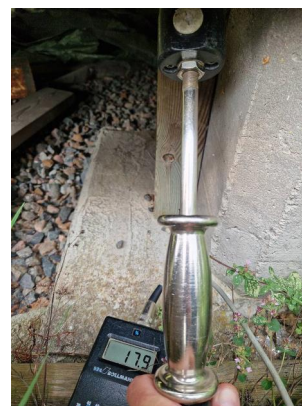
Utvändigt / Plintgrund

Vid kontroll av konstruktionen uppmättes fuktvärden över kritisk fuktnivå för mikrobiell tillväxt.

Plintgrunden har dock ej kunnat besiktas i sin helhet på grund av låg höjd, vidare noteras en del organiskt material på markytan som bör rensas bort.

Plintgrunder med bjälklag av organiskt material har ofta fuktskador på grund av naturlig fuktpåverkan. Detta kan resultera i mikrobiella skador och, i värsta fall, rötskador. Mikrobiell lukt kan då spridas till boendemiljön. Fuktkvoten uppmättes i ytterkant till 17,9 %.

Vi rekommenderar en fördjupad undersökning för att ta reda på om skador finns och bedöma orsak och omfattning.

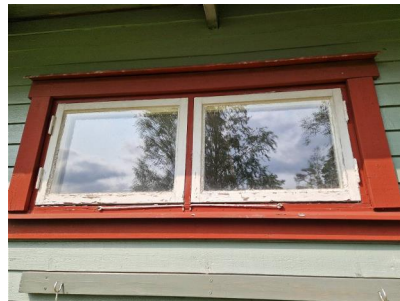
Utvändigt / Dörrar/Fönster

Dörr och fönster är i behov av målning/underhåll.

Träkonstruktioner där målningsbehov finns riskerar att få fukt- och rötskador på grund av sämre vattenavvisande förmåga.

För att öka livslängden på dörr rekommenderas målning och underhåll.

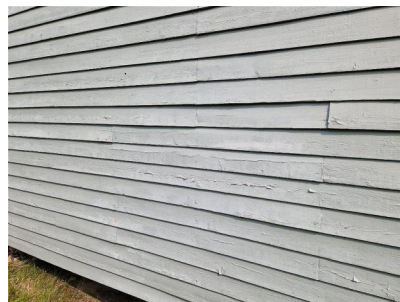
Utvändigt / Fasad

Fasadpanelen är i behov av målning/underhåll.

Fasadbeklädnad och träkonstruktioner där målningsbehov finns riskerar att få fukt- och rötskador på grund av sämre vattenavvisande förmåga. För att öka livslängden på fasadbeklädnaden rekommenderas målning och underhåll.

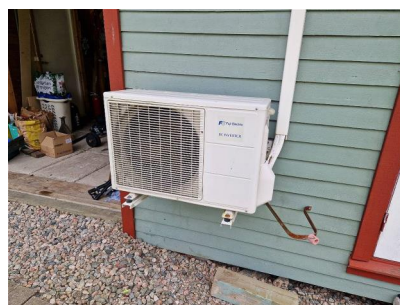
Kondensvatten från luftvärmepumpens utedel leds inte bort från husgrunden.

Detta medför ökad risk för att vatten tränger in i anslutande konstruktioner, vilket i sin tur kan leda till fuktrelaterade skador. Observera att besiktning av byggnadens värmesystem eller värmepumpen inte har ingått i uppdraget.

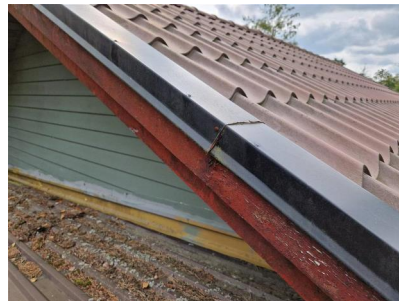
Utvändigt / Tak

Plåttaket har mindre rostangrepp kring infästningar samt färgsläpp på plåtdetaljer, vidare är vindskivor i behov av målning/underhåll.

Brister i taktäckningen kan leda till att regn- eller smältvatten tränger ner i underliggande takkonstruktion och orsakar fuktskador.

Träkonstruktioner där målningsbehov finns riskerar att få fukt- och rötskador på grund av sämre vattenavvisande förmåga. För att öka livslängden rekommenderas målning och underhåll.

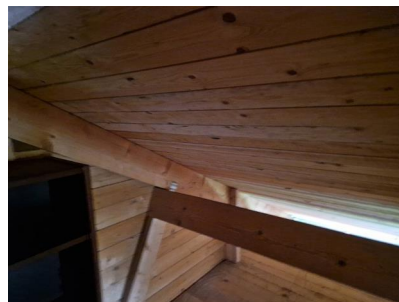
Utvändigt / Vind

Mindre mängd mikrobiell påväxt finns på underlagstaket.

Detta kan vara ett tecken på att vinden tillförs fukt inifrån den inredda delen. Observera att besiktning av bostadens ventilationssystem inte har ingått i uppdraget.

För att komma tillrätta med detta kan fuktillförseln inifrån bostaden behöva minskas. Det kan göras genom att ventilationen i bostaden förbättras samt att eventuella otätheter i vindsbjälklaget (tak-/väggvinklar, taklucka med mera) tätas. Läs Anticimex faktablad om oppvärmda vindsutrymmen för tips och råd.

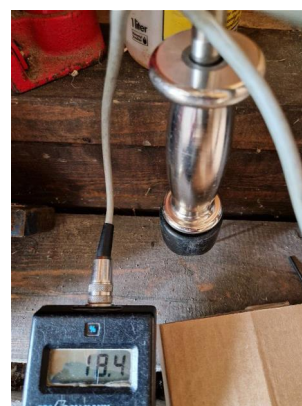
Garage invändigt / Garage

Fuktkontroll av väggsyllar.

Vid kontroll av väggsyllar uppmättes fuktvärden över kritisk fuktnivå för mikrobiell tillväxt och mikrobiell lukt upplevdes. Fuktkvoten uppmättes till mellan 17,1 - 18,4 %.

Vi rekommenderar en fördjupad undersökning för att bedöma orsak och omfattning. Det är viktigt att tänka på att denna rekommendation om fördjupad undersökning gäller hela garaget.
