# Besiktningssprotokoll

Anticimex Försäkringsbesiktning i samarbete med Fastighetsbyrån

Fastighetsbeteckning: Fårö Lilla Gasmora 1:16	
Fastighetsadress: Fårö Lilla Gasmora 6106	
Postnummer: 624 67	Ort: Fårö

Besiktningdatum: 2024-08-20	Protokollnummer: 68468446
Temperatur: 20 °C	Väderlek: Sol
Tekniker: Karl Gottberg	
E-post: karl.gottberg@anticimex.se	
Kontor: Kalmar	
Närvarande: Besiktning med nyckel

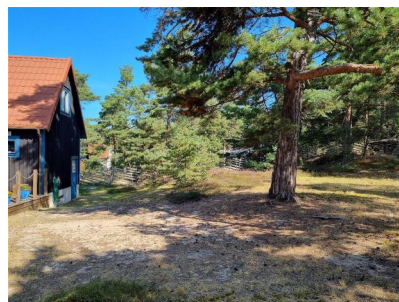
Marken lutar mot huset.

Detta innebär en ökad fuktbelastning mot grunden vilket i sin tur kan orsaka fuktskador i huset (källare och krypgrund).

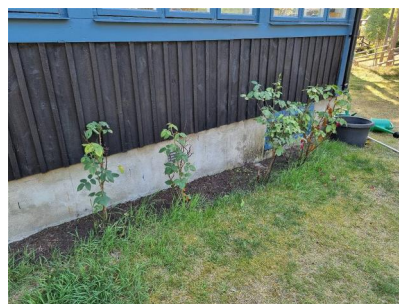
Växter finns i anslutning till grundmur.

När det finns rabatter och växter nära grundmuren finns risk att fukt stannar kvar i väggarna. Detta kan i sin tur orsaka invändiga fuktskador (källare och krypgrund). Växternas rötter kan också skada grundmuren och sätta eventuell dränering ur funktion.

Området närmast huset rekommenderas att vara fritt från växtlighet.

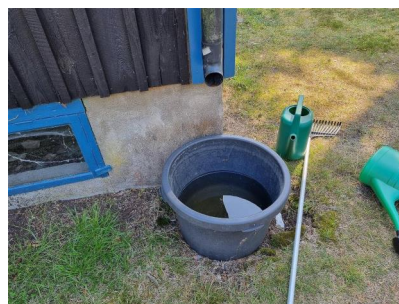
⚠ Stuprör avslutas nära kryppgrunden.

Stuprör som avslutas intill husliv (ovan mark) kan medföra en ökad fuktbelastning på kryppgrunden med fuktrelaterade skador som följd.

Idag samlas vatten upp i tunnor. Detta bedöms dock inte vara tillräckligt. Det rekommenderas att leda bort vattnet 2-3 m från huset (från tunnorna i form av översvämningsskydd eller direkt från stuprören).

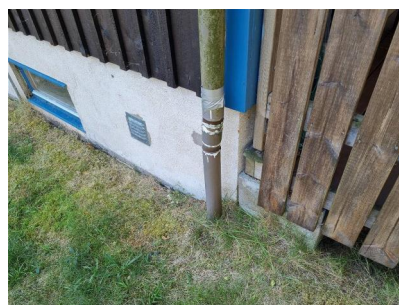
⚠ Lövsilar på stuprör vid källare finns inte.

När det saknas lövsilar så finns det risk att det blir stopp i dagvattenledningen.

För att hindra stopp i dagvattenledningar rekommenderas komplettering av lövsilar.

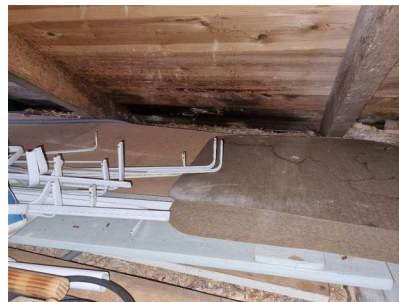
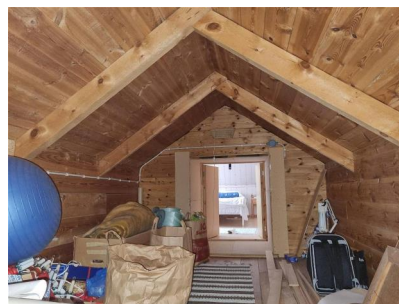
Missfärgning finns på underlagstak i anslutning till glasverandans tak.

Bedöms inte vara mikrobiell påväxt (mögel) då missfärgningen ser ut att ha stänkts på plats. Tonen på missfärgningen är densamma som fasadfärgen.

Fuktindikering på fläckar (och i utrymmet i övrigt) var vid besiktningstillfället inte tillförlitligt att utföra då kallvindar normalt är som torrast under sommarhalvåret då bland annat solstrålningen mot taket hjälper till att torka ut eventuell fukt i vindsutrymmet.

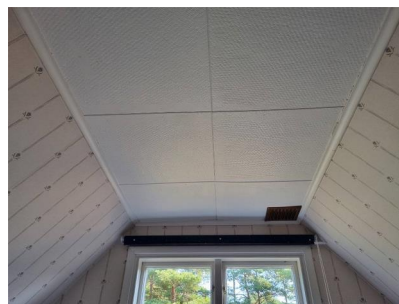
Vindsutrymmet saknar lucka.

Vindsutrymmet har inte kunnat besiktas eftersom inspektionslucka saknas.

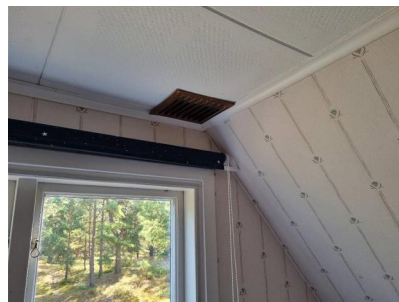
I sovrum 4 finns ventil upp tillnockvind.

Risk att varm fuktig inomhusluft tar sig upp till vindsutrymmet och därefter kyls ned och kondenserar ut fukten på det kallare underlagstaket. Detta skapar förutsättningar för mikrobiell tillväxt (mögel).

Sätt igen ventilen för att undvika fuktrelaterade skador.

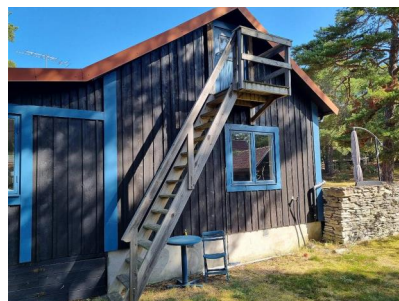
Utvändig vindstrappa är i begynnande behov av underhåll.

Träkonstruktioner där underhållsbehov finns riskerar att få fukt- och rötskador på grund av sämre vattenavvisande förmåga. För att öka livslängden rekommenderas underhåll.

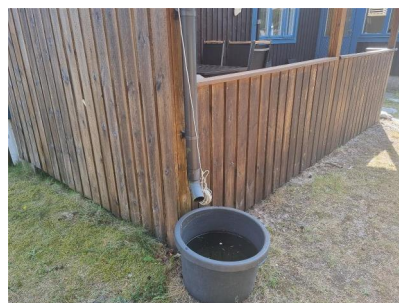
Avståndet mellan fasadbeklädnaden och marken är inte tillräckligt.

Eftersom fasadbeklädnaden avslutas för nära mark finns risk för att fukt från marken suggs upp i fasadpanelens nederkant. Detta kan orsaka fuktrelaterade skador i fasadbeklädnaden och bakomliggande konstruktioner.

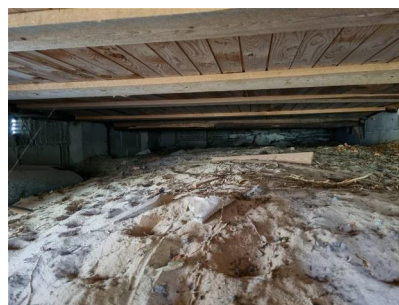
Krypgrund sektion 1 nås från utvändigt lucka i sockeln.

Vid kontroll av konstruktionen i krypgrund uppmättes fuktvärden under kritisk fuktnivå för mikrobiell tillväxt och normal lukt upplevdes.

Golvbjälklaget ovan den uteluftsventilerade krypgrunden riskerar att drabbas av fuktskador på grund av naturlig fuktpåverkan. Detta kan i sin tur leda till mikrobiella skador (angrepp av mikroorganismer) som kan leda till att mikrobiell lukt sprids till boendemiljön.

Fuktkvoten uppmättes till 14 %. Det finns risk för mikrobiell tillväxt om den relativa fuktigheten i den omgivande luften är över 75 %. I furuvirke motsvarar det en fuktkvot på 17 %.

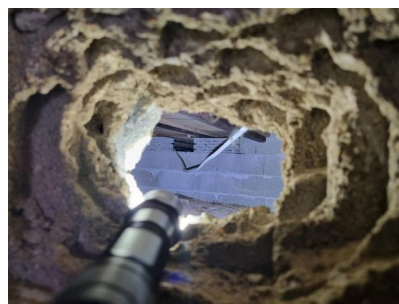
Krypgrundens övriga sektioner är inte besiktningsbara.

Övrig sektion(er) kan endast ses genom ett mindre hål inifrån den första krypgrunden.

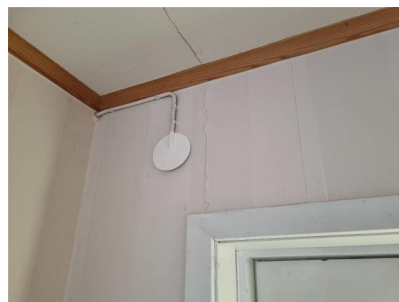
Spricka/or finns i väggar.

Byggmaterialen av trä i huset rör sig över årstiderna, på grund av att temperaturen och fuktigheten varierar. Sommartid är luften varm och innehåller mycket fukt vilket gör att materialen sväller, medan de krymper lite vintertid eftersom luften är kallare och torrare då. När denna årscykel upprepats några gånger uppstår nästan oundvikligen sprickor. Dessa sprickor är generellt ganska raka och sitter oftast i hörn, vinklar och skarvar.

Dessa sprickor bedöms inte vara av allvarligare karaktär.

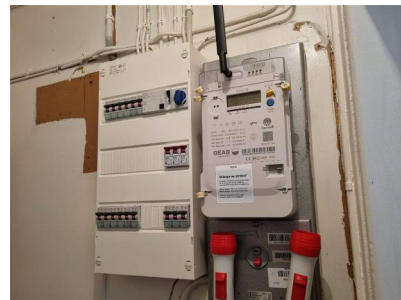
Gruppförteckning över elcentralen saknas.

"Gruppförteckning" är en lista som ska vara placerad vid elcentralen. Den visar vilka säkringar som är anslutna till vilka armaturer, vägguttag och apparater. Den är också till för att underlätta vid felsökning och elarbeten.

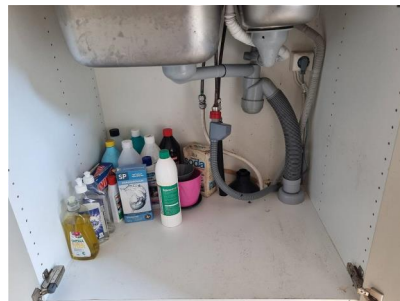
Fuktskydd saknas i diskbänksskåp.

Utan fuktskydd är det svårt att upptäcka läckage från rörledningar. Vatten kan då tränga in i omkringliggande konstruktioner och orsaka fuktskador.

För att upptäcka eventuella läckage, installera ett fuktskydd.

Med ett fuktskydd menas en plastmatta/underlägg med uppvikta kanter och med tätade eventuella rörgenomföringar genom mattan.

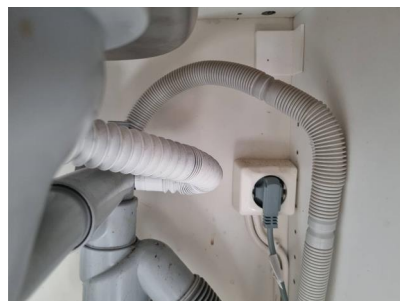
Avloppsslang till diskmaskin är inte fast förankrad.

Avloppsslangen ska fästas mot vägg eller motsvarande för att inte riskeras att skadas eller ryckas loss vilket kan leda till läckage med fuktskador.

Förankra avloppsslangen.

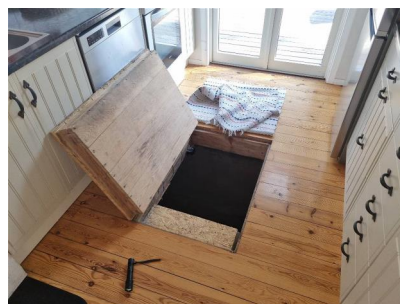
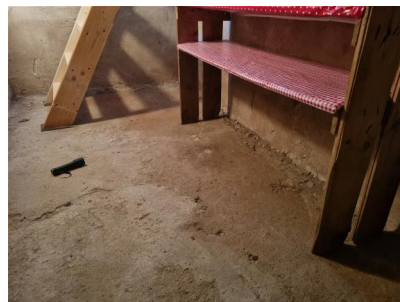
Mindre matkällare av betong i golv.

Vid kontroll av konstruktion uppmättes fuktvärden i trädetaljer (hyllor) över kritisk nivå för mikrobiell tillväxt.

Trädetaljer i utrymmet riskerar att drabbas av fuktskador på grund av naturlig fuktpåverkan. Fuktvandring kan ske från marken genom betongen till organiskt material (trä) genom så kallad kapillärsugning och diffusion, vilket kan leda till skador med lukt av mikrobiell karaktär.

Fuktkvoten uppmättes till 20 %. Det finns risk för mikrobiell tillväxt om den relativa fuktigheten i den omgivande luften är över 75 %. I furuvirke motsvarar det en fuktkvot på 17 %. Kritisk gräns för rötskador ligger på 28 % fuktkvot.

Trappan är skyddad från direktkontakt mot golv. Endast hyllor av trä har direktkontakt mot golv.

Skydda hyllorna från direktkontakt mot golv alternativt byt ut hyllorna till hyllor av ett icke fuktkänsligt material.

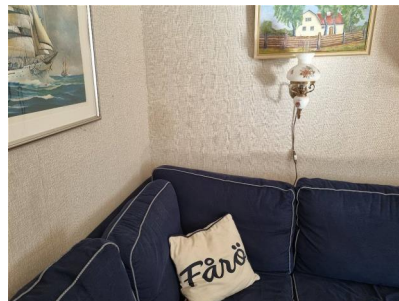
Fläck/missfärgning finns i väggvinkel.

Torrt vid besiktningstillfället. Kontroll i omgivande utrymmen uppvisar inga tecken på skada.

Det rekommenderas att kontrollera om det är en missfärgning eller en fuktfläck. En fuktfläck kan komma från en äldre redan åtgärdad skada eller så kan det eventuellt föreligga ett problem än idag.

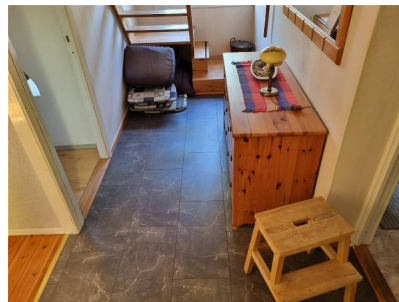
Golvet lutar.

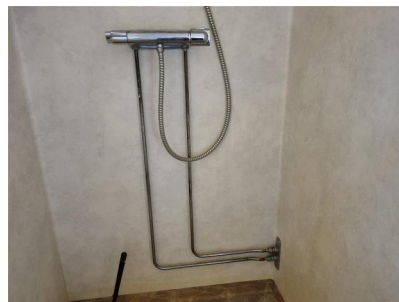
Rör genomföring genom väggens tätskikt i duschzon finns.

I plats för bad eller dusch får inga rör genomföringar finnas förutom för direkt anslutning till duschblandare.

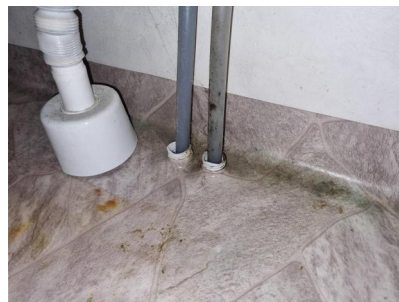
Rörgenomföringar finns genom golvet tätskikt.

Gäller bl a rör för tappvatten.

I bad- eller duschrum, tvättstuga och rum med vattenvärmare eller motsvarande ska inga rörgenomföringar finnas i golv förutom spillvattenrör och golvbrunn.

Rörgenomföringar som bryter golvet tätskikt ska undvikas så långt det går i syfte att minimera risken för vattenskada. I undantagsfall där det inte är praktiskt möjligt eller där det finns särskilda tekniska lösningar kan undantag godkännas.

Undantagen gäller endast i bad- och duschrum eller i tvättstuga där det finns vattenvärmare, värmepump eller vattenmätare. Där ska rörgenomföringar till eller från sådana apparater utföras med rörgenomföringshylsa. Tappvatten- och eller värmerör med/utan genomföringshylsa genom golvet är inte godkänt.

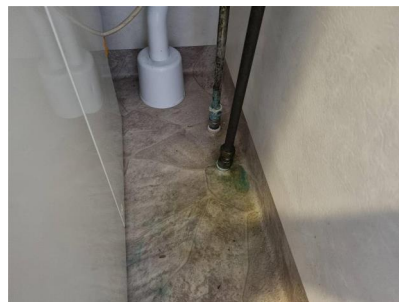
Enstaka rörkopplingar uppvisar tecken på droppläckage.

Kontakta en rörmokare för kontroll och åtgärd.

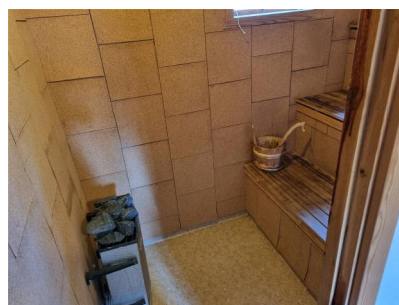
Golvbrunn/spygatt finns inte.

Det är inget krav på en golvbrunn/spygatt i en bastu men kan vara bra att ha.

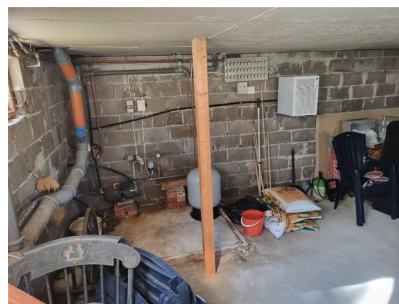
Råkällare på betongplatta med grundmurar av betonghålstén. Källarrummet innehåller förutom förrådsmöjligheter även teknikinstallationer för inkommande vatten.

En råkällare riskerar alltid att vara lätt fuktig. Därför ska man undvika organiska material som papper och trä i utrymmet som annars kan suga åt sig fukt vilket med tiden kan leda till skador av mikrobiell karaktär. Avfuktare finns fast installerad i utrymmet som när den är i gång bidrar till ett torrare klimat i källaren.

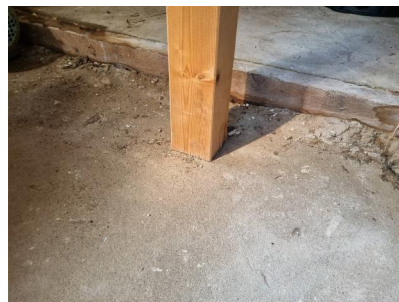
- Enstaka träpelare i direkt kontakt med betongplatta finns.

Trädetaljer mot betongplattan kan via kapillärkraft bli fuktiga vilket kan leda till fuktskador och dålig lukt. Flertalet pelare har dock skydd mellan trä och betongplatta.

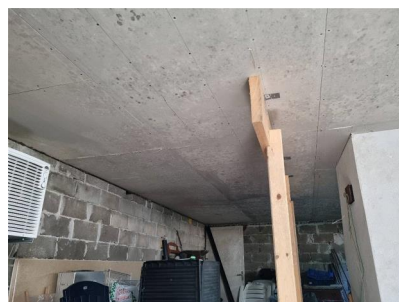
- Innertak av gipsskivor med ytskikt av papper.

Det är olämpligt med gipsskivor i en fuktig miljö.

Gipsskivor skall inte under längre perioder eller i permanenta klimatförhållande utsättas för relativ fuktighet över 70%, då det föreligger en risk att mikrobiell aktivitet kan förekomma. Skivornas styrka reduceras om luftfuktigheten överstiger 85% relativ fuktighet.

Tecken på fuktpåverkan finns på pappklädda gipsskivor.

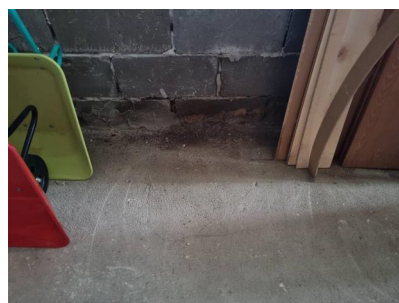
- Tecken på fuktgenomslag på grundmur finns på enstaka ställen.

Detta är ett tecken på bristande utvändigt fuktskydd och/eller onödigt stort fuktpåslag utifrån (marklutning, stuprör, växter mm).
