Besiktningssprotokoll

Anticimex Försäkringsbesiktning i samarbete med Fastighetsbyrån

Fastighetsbeteckning: Dahlia 6	
Fastighetsadress: Egnahemsgatan 41	
Postnummer: 703 47	Ort: Örebro

Besiktningdatum: 2024-08-22	Protokollnummer: 68459379
Temperatur: 13 °C	Väderlek: Sol
Tekniker: Axel Guldmar	
E-post: axel.guldmar@anticimex.se	
Kontor: Örebro	
Närvarande: Axel Guldmar: Besiktningssman Anticimex

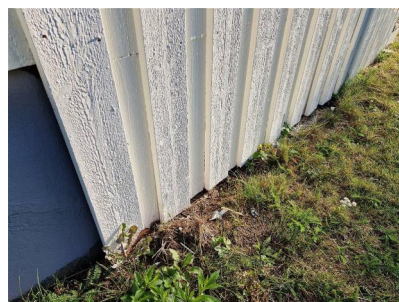
Utvändigt / Fasad

Avståndet mellan fasadbeklädnaden och marken är inte tillräckligt lokalt.

Eftersom fasadbeklädnaden avslutas för nära mark finns risk för att fukt från marken suggs upp i fasadpanelens nederkant. Detta kan orsaka fuktrelaterade skador i fasadbeklädnaden och bakomliggande konstruktioner.

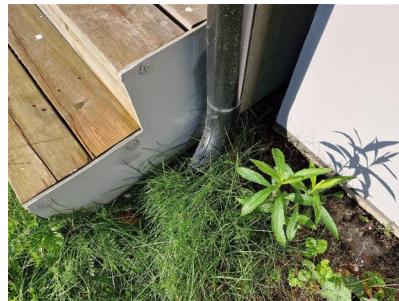
Utvändigt / Hängrännor / Stuprör

Stuprör avslutas nära husliv lokalt.

Stuprör som avslutas intill husliv (ovan mark) kan medföra en ökad fuktbelastning på grundmur/sockel med fuktrelaterade skador som följd.

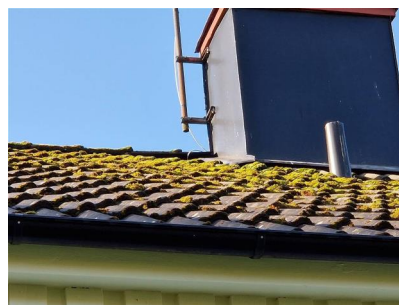
Utvändigt / Tak

- Mosspåväxt finns på takpannor.

Mossa som växer på taket kan leda till att taktäckningen har ett minskat motstånd mot vatteninträning. Detta i sin tur kan leda till fuktskador på träläkt och takkonstruktionen vilket kan resultera i mikrobiella skador (angrepp av mikroorganismer).

För att öka livslängden på taket rekommenderas att mossan tas bort från takpannorna.

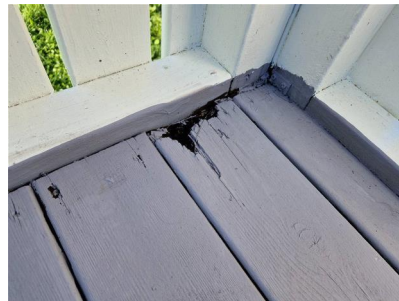
Utvändigt / Altan

Mindre rötskada noterades i altan.

Byt ut rötskadade delar.

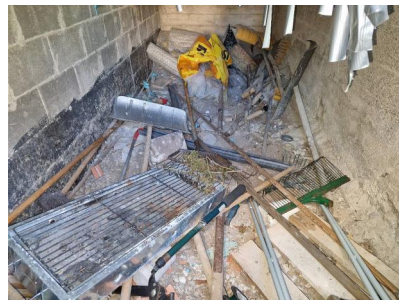
Utvändigt / Krypgrund

• Organiskt material finns i utrymmet.

När man har organiskt material i en fuktig miljö finns en ökad risk för mikrobiell tillväxt (angrepp av mikroorganismer). Detta kan i sin tur leda till att mikrobiell lukt sprids till boendemiljön.

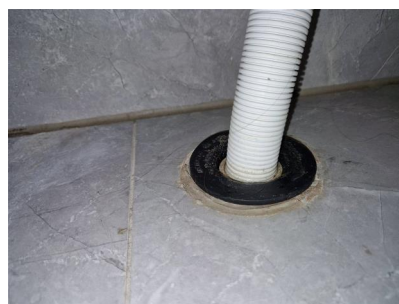
Entréplan / Duschrum/Tvättstuga

- Anslutningsstos avslutas lågt.

När handfatsrörets anslutning till avloppsrör avslutas lågt eller under golvnivå, finns risk att eventuella otätheter inte upptäcks i tid. Detta kan resultera i att lukter uppstår.

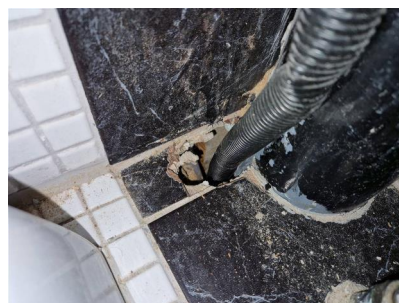
Entréplan / Toalett

- Golvbeläggningen är otät vid rör genomföring.

De otäta rör genomföringarna medför att vatten kan tränga ner i omkringliggande konstruktioner med fukt skador som följd. Detta kan i sin tur leda till mikrobiella skador (angrepp av mikroorganismer).

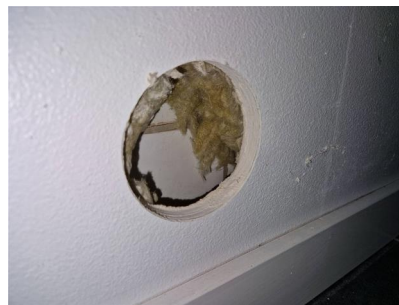
Källarplan / Allmänt

• Vid kontroll av väggkonstruktionen uppmättes fuktvärden över kritisk nivå för mikrobiell tillväxt och normal lukt upplevdes (denna konstruktion finns kök, badrum och bastu).

Provplats: Kök under radiator.

Konstruktionens uppbyggnad: Betongvägg - kakel - träreglar - mineralull - gipsskiva.

Fuktkvoten uppmättes till 18 % i träregel.

Vi rekommenderar en fördjupad undersökning för att bedöma orsaken till och omfattningen av detta. Det är viktigt att tänka på att denna rekommendation om fördjupad undersökning gäller hela källarens utreglade väggkonstruktion.

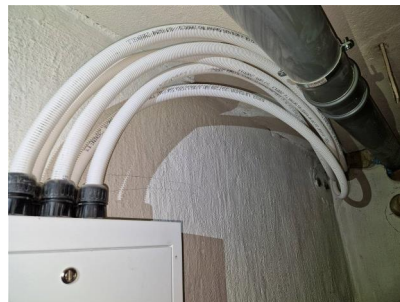
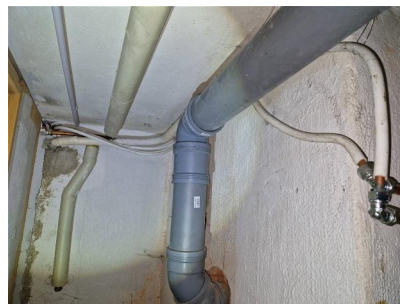
Källarplan / Förråd

✎ Vattenrör är bristfälligt monterade.
Montera fast ordentligt.
