Besiktningssprotokoll

Anticimex Försäkringsbesiktning i samarbete med Fastighetsbyrån

Fastighetsbeteckning: Uddheden 1:64	
Fastighetsadress: Kyrkogatan 15a	
Postnummer: 686 98	Ort: Gräsmark

Besiktningdatum: 2024-08-23	Protokollnummer: 68450711
Temperatur: 16 °C	Väderlek: Mulet
Tekniker: Lennart Davidsson	
E-post: Lennart.Davidsson@anticimex.se	
Kontor: Karlstad	
Närvarande:

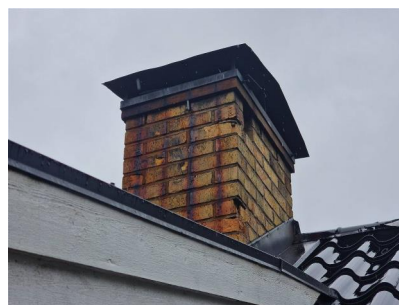
Utvändigt / Tak

Skorsten har brister med mindre frostskadade stenar.

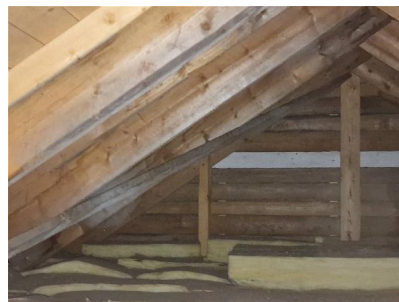
Utvändigt / Vind

Vid kontroll av vinden uppmättes fuktvärden under kritisk fuktnivå för mikrobiell tillväxt och en normal lukt upplevdes.

Underlagstak består av råspont och vinden är isolerad med mineralull. Fuktkvoten i underlagstak/takbjälkar uppmättes vid besiktningstillfället till ca 9 %.

Detta värde varierar dock under året beroende på årstid och utomhusklimat.

Risk för mikrobiell tillväxt föreligger om den relativa fuktigheten (RF) i den omgivande luften är över 75% vilket i furuvirke motsvarar en fuktkvot (FK) på 17%.

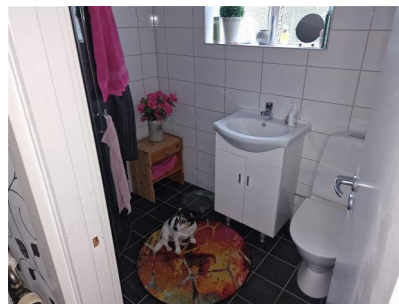
Entréplan / Dusch/Toalett

Kachel och klinkers

Rör förekommer genom golv
Fuktspärre utdragen på klämring i golvbrunnen.

Fuktindikering i utrymmet gav inga förhöjda fuktindikationer.
