**Fastighetsuppgifter**

Järbo-Berg 1:25

Järbo Berg 9

| Besiktningsdatum | 2024-04-11 |

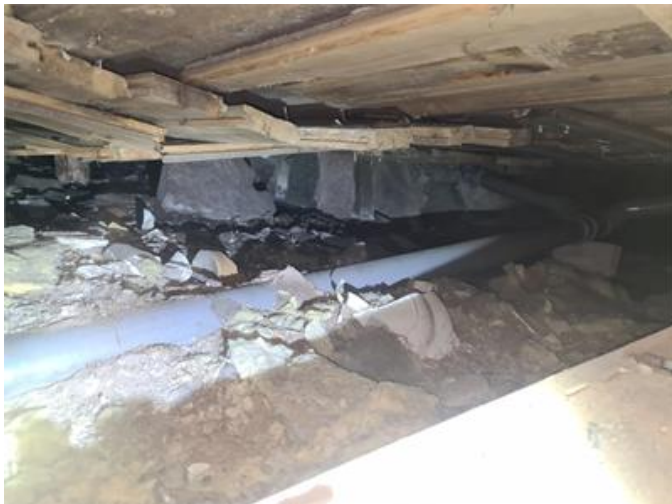
| Besiktningsresultat | | | | | |
|---|---|---|---|---|---|
| Torpargrund | | | x | | Torpargrunder är generellt ansett som riskkonstruktion för fuktskador. Utrymmet mycket trångt och enbart kontrollerat från luckan i golvet i Hall. Unken lukt upplevdes från utrymmet under bjälklaget. Jord och byggsplill finns på marken. Fuktvärden över gränsvärde uppmättes i bjälklaget. Se kommentar/riskanalys samt bilaga "Kontroll av konstruktion". |

Torpargrunder är generellt ansett som en riskkonstruktion för fuktskador. På grund av förhöjd fuktstatus, dels orsakad av fuktvandring från marken och dels orsakad av uteluft som släpps in i grunden (främst under den varma tiden av året), kan fuktskador/mikrobiell tillväxt med negativ inverkan på såväl byggnaden som inomhusmiljön uppstå.

Torpargrund, översiktsbild från luckan i golvet i Hall.

Det rekommenderas att denna besiktning kompletteras med en fördjupad undersökning, vilket kan kräva friläggning för åtkomst, för att utreda orsaken till samt omfattningen av de fuktelaterade skadorna/bristerna.

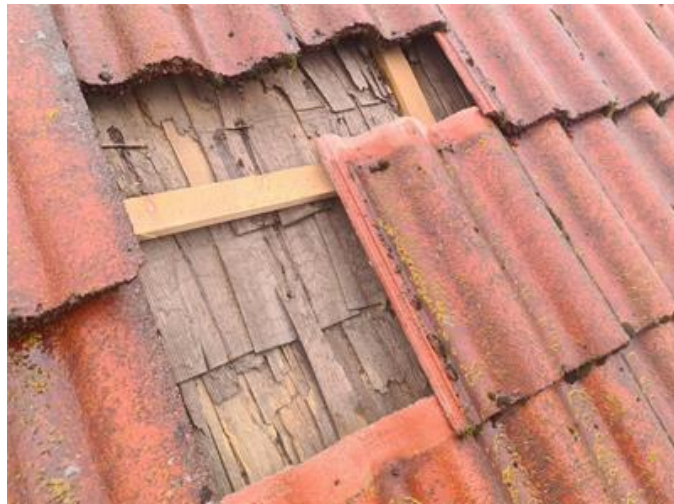
| Besiktningsresultat | | | | | |
|---|---|---|---|---|---|
| Tak | | x | | | Äldre typ av takkonstruktion med underlagstak av sk takspån, se bild. Betongpannorna har viss mosspåväxt, framförallt nordväst. Se kommentar/riskanalys. |

Då underlagstaket består av takspån finns risk att regn/snö tränger in i skarvar och andra otätheter och orsaka fuktelaterade skador i underliggande konstruktioner. Det är därmed extra viktigt att löpande kontrollera att takpannorna är hela och ligger rätt.

Tak, underlagstak av sk takspån.

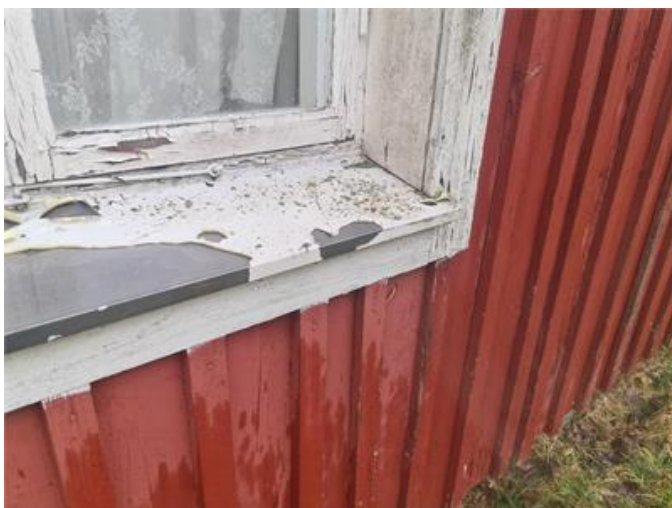
| Besiktningsresultat | | | | | |
|---|---|---|---|---|---|
| Fasad och Fönster | | | x | | Fasadpanel och fönster (på 3 sidor) är i allmänt behov av renovering och delvis byte, färgsläpp och lokala delar med rötskador förekommer. Se kommentar/riskanalys. |

Träkonstruktioner där underhåll/målnings behov finns riskerar p.g.a. sämre vattenavvisande förmåga att få fukt- och rötskador. Rötskador försämrar konstruktionens vattenavvisande förmåga och medför risk för fuktskador även i bakomliggande konstruktion.

Fasad och Fönster, delvis i behov av byte.

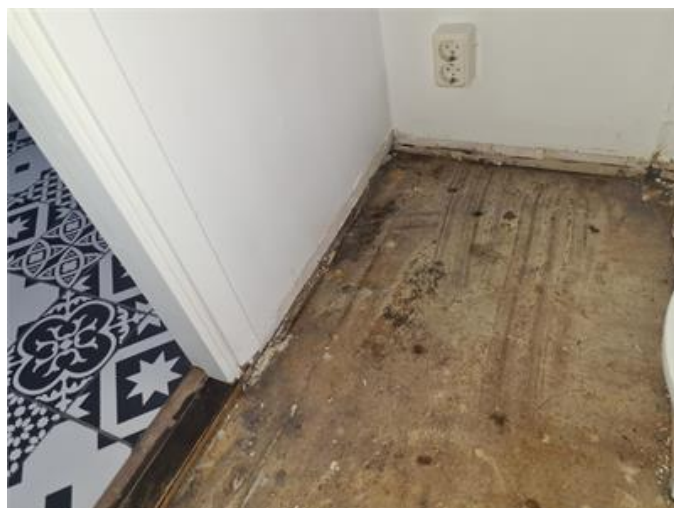
| Besiktningsresultat | | | | | |
|---|---|---|---|---|---|
| Hall | | | x | | Förhöjd fuktstatus och unken lukt på golvspånskiva utanför Bad/WC. Se även "Bad/WC". |

Förhöjd fuktstatus i golvspånskiva utanför Bad/WC.

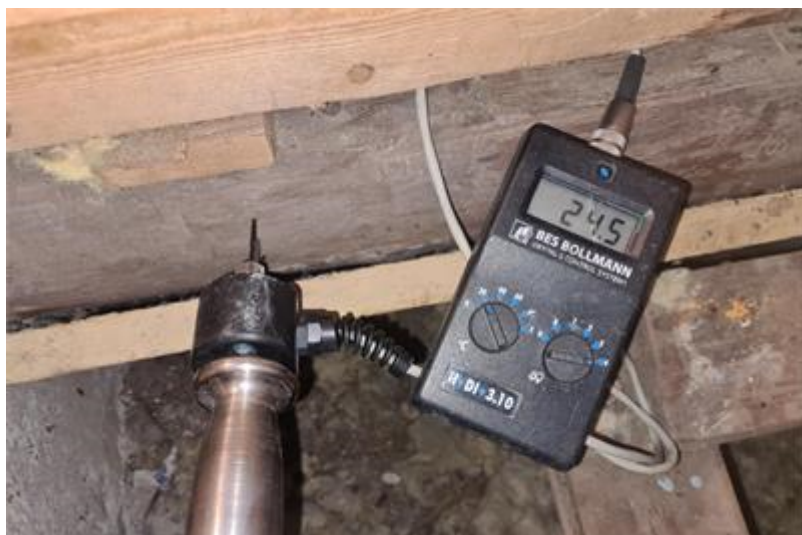
Unken lukt upplevdes från utrymmet under bjälklaget.  
Jord och byggsplis finns på marken.

Kontroll av konstruktionen utfördes genom stickprovsmässig fuktmätning i timmerstock samt ovanliggande regelverk. Fuktvärden över gränsvärde för mikrobiell tillväxt uppmättes.

Fuktkvoten i uppmättes till 24-25% i timmerstock och 18-19% ovanliggande regel.  
Risk för mikrobiell tillväxt föreligger vid en fuktkvot på 17% och rötskador >28%.

Det rekommenderas att denna besiktning kompletteras med en fördjupad undersökning, vilket kan kräva friläggning för åtkomst, för att utreda orsaken till samt omfattningen av de fuktrelaterade skadorna/bristerna.
