Besiktningssprotokoll

Anticimex Försäkringsbesiktning i samarbete med Fastighetsbyrån

Fastighetsbeteckning: Hofors 4:223	
Fastighetsadress: Kapellgatan 38	
Postnummer: 813 35	Ort: Hofors

Besiktningdatum: 2024-08-19	Protokollnummer: 68453795
Temperatur: 15 °C	Väderlek: Klart
Tekniker: Jonas Eriksson	
E-post: jonas.eriksson1@anticimex.se	
Kontor: Gävle	
Närvarande: Säljaren.

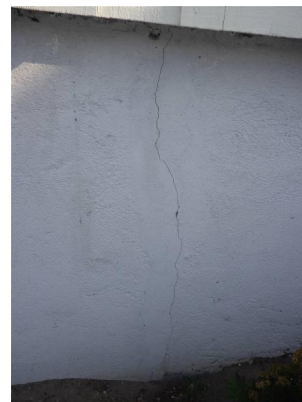
Utvändigt / Sockel

Sprickor finns i sockel.

Dessa bedöms inte ha lett till bakomliggande skador.

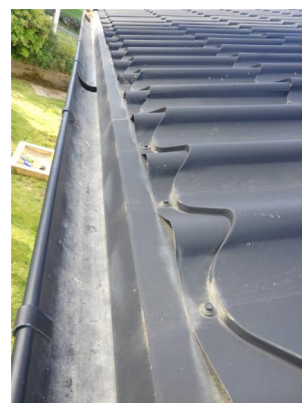
Utvändigt / Tak

Mindre mängd ytrost.

När plåten blir äldre är det normalt att färgen bruka släppa och blekna samt att mindre rostangrepp uppstår.

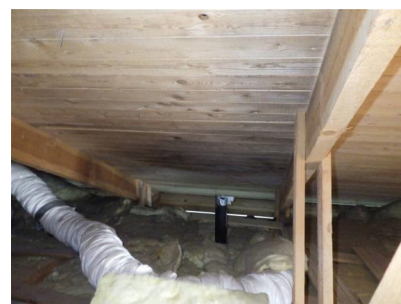
Utvändigt / Vind

Avslutningen till avloppssystem avslutas på vinden.

Detta gör att det blir förhöjd fuktpåkning på undertaket.

Vi rekommenderar att ni drar ut avloppsröret genom yttertaket eller sätter på en ventil på röret.

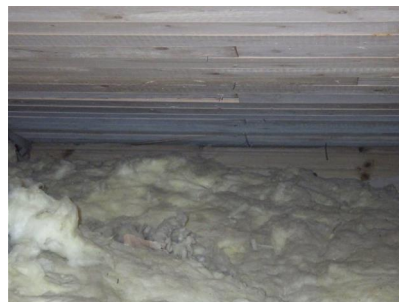
Missfärgningar noterades på vinden.

Vid kontroll av vinden uppmättes fuktvärden under kritisk fuktnivå för mikrobiell tillväxt och en normal lukt upplevdes. Fuktkvoten i underlagstak/takbjälkar uppmättes till under 8%.

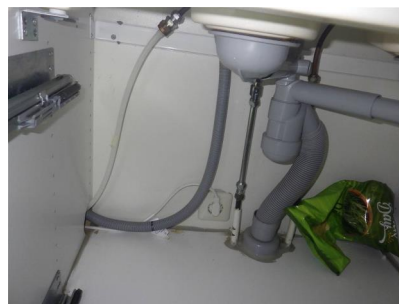
Entréplan / Kök

Upphångningsbygel saknas på avloppslang från diskmaskinen.

När upphångningsbygel saknas ökar risken för brott på slangen med läckage som möjlig följd.

För att hindra brott på avloppssläng rekommenderas komplettering av upphångningsbygel.

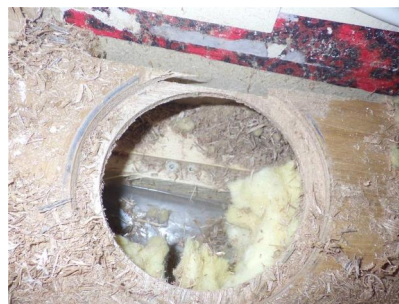
Entréplan / Vardagsrum

- ✓ Vid kontroll av konstruktion uppmättes fuktvärden under kritisk nivå för mikrobiell tillväxt och normal lukt upplevdes.

Grundläggningen består av en betongplatta på mark utan underliggande isolering, plast, bjälkar och isolering samt träfiberskiva.

Fuktkvoten uppmättes till 16 % och den relativa fuktigheten till 67 %.

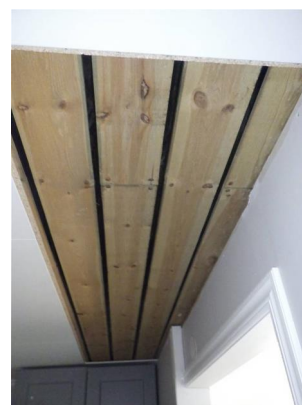
Entréplan / Hall

- ✎ Innertaket är ej helt färdigställt.

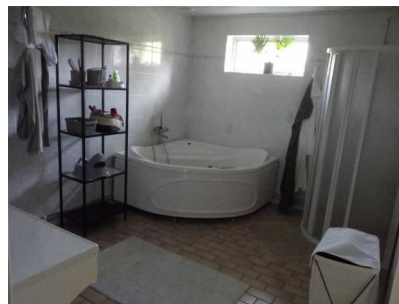
Entréplan / Badrum/Dusch/Toalett

- ⚠ Våtutrymmet har äldre yt-/tätskikt.

Eftersom funktionen, som innebär att ytskiktet/tätskiktet ska vara vattentätt, kan vara nedsatt finns en ökad risk att vatten tränger igenom ytskiktet/tätskiktet med vattenskador i omkringliggande konstruktioner som följd.

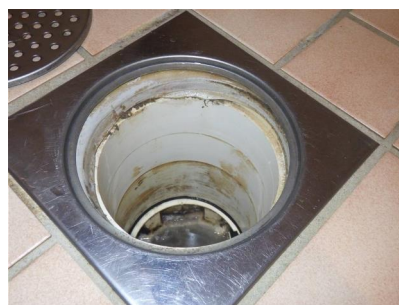
Klämring i golvbrunn är lös.

Den lösa klämringen i golvbrunnen medför att vatten kan tränga ner i omkringliggande konstruktioner med fuktskador som följd. Detta kan i sin tur leda till mikrobiella skador (angrepp av mikroorganismer).

Tätskikt är felmonterat i golvbrunnen.

När tätskikt är felmonterat i golvbrunnen innebär det risk för fuktskador. Vatten kan tränga ner i omkringliggande konstruktioner med fuktrelaterade skador som följd.

Förhöjningsring finns i golvbrunnen.

Förhöjningsringen i golvbrunnen är en riskkonstruktion eftersom det ofta förekommer otätheter mellan förhöjningsringen och brunnen. Detta kan i sin tur leda till fuktskador i omkringliggande konstruktioner.

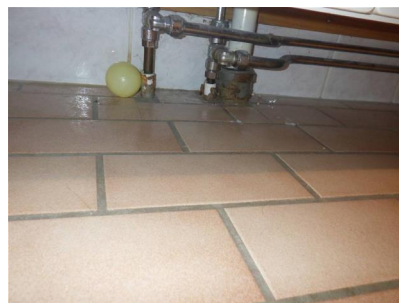
Rör genomföring finns i golv.

Rör genomföringar i golvet medför en ökad risk för att vatten tränger ner i omkringliggande konstruktioner och orsakar fuktskador. Vid uppbyggnaden av utrymmet var detta tillåtet och utförandet anses därför vara fackmässigt utfört. I dagens branschregler är detta inte längre tillåtet.

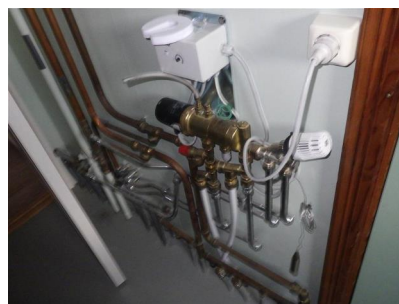
Entréplan / Pannrum

Rörslits saknar vattentät botten.

En rörslits ska ha en vattentät botten och vara försedd med skvallerrör. När det saknas ökar risken för att ett läckage inte upptäcks i tid. Det kan leda till fuktskador i omkringliggande konstruktioner.

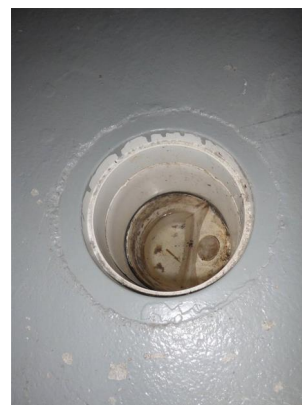
Förhöjningsring finns i golvbrunnen.

Förhöjningsringen i golvbrunnen är en riskkonstruktion eftersom det ofta förekommer otätheter mellan förhöjningsringen och brunnen. Detta kan i sin tur leda till fuktskador i omkringliggande konstruktioner.

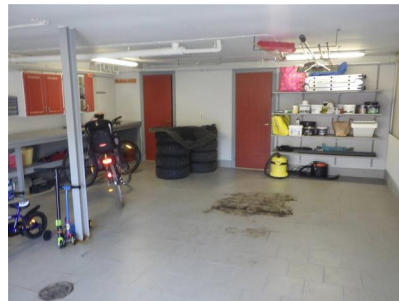
Souterrängplan / Garage

Klinker har släppt från underlaget ("Bom").

Felet som uppstått är att vidhäftningen mellan klinker och underlag har upphört. Sk "bom/ bomljud".

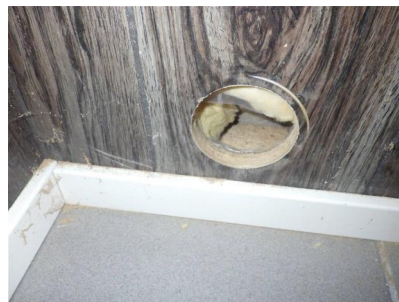
Souterrängplan / Förråd

Vid kontroll av konstruktion uppmättes fuktvärden över kritisk nivå för mikrobiell tillväxt och mikrobiell lukt upplevdes i provhålet.

Källargrundmurar med påreglade isolerade ytterväggar.

Reglar och isolering dikt an mot källargrundmur, plast och träfiberskiva. Denna konstruktion får ofta skador på grund av naturlig fuktvandring. Fuktkvoten uppmättes till över 25% och den relativa fuktigheten uppmättes till 90 %.

Det finns påreglade ytterväggar (riskkonstruktion) i båda källarförråden och i garaget. På grund av naturlig fuktpåverkan utifrån riskerar träkonstruktioner som ligger direkt i kontakt med grundmurar drabbas av fuktskador med avvikande lukt som följd. Vid vår stickprovsmässiga kontroll uppmättes höga fuktvärden i väggkonstruktionen i båda källarförråden samt att avvikande lukt noterades vid provhål. Om obehag upplevs med avvikande lukt i utrymmet rekommenderas att befintliga väggkonstruktion rivs ut.

Vi rekommenderar en fördjupad undersökning för att bedöma orsak och omfattning. Det är viktigt att tänka på att denna rekommendation om fördjupad undersökning gäller hela källarutrymmet.

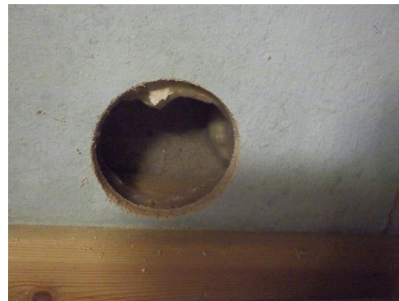
Souterrängplan / Förråd 2

Vid kontroll av konstruktion uppmättes fuktvärden över kritisk nivå för mikrobiell tillväxt och mikrobiell lukt upplevdes i provhålet.

Källargrundmurar med påreglade isolerade ytterväggar.

Reglar och isolering dikt an mot källargrundmur, plast och träfiberskiva.

Denna konstruktion får ofta skador på grund av naturlig fuktvandring.

Fuktkvoten uppmättes till över 25 % och den relativa fuktigheten

uppmättes till 89%.
