Björbäck 3:12

Björbäck 101

Uppdragsnummer	P3796
Besiktningsdatum	2024-08-22
Besiktningföretag	OBM Besiktning Bohuslän AB
Besiktningförrättare	Mattias Gunnarsson
Närvarande	Säljare
Giltig till och med	2025-08-22

## Byggnadsinformation

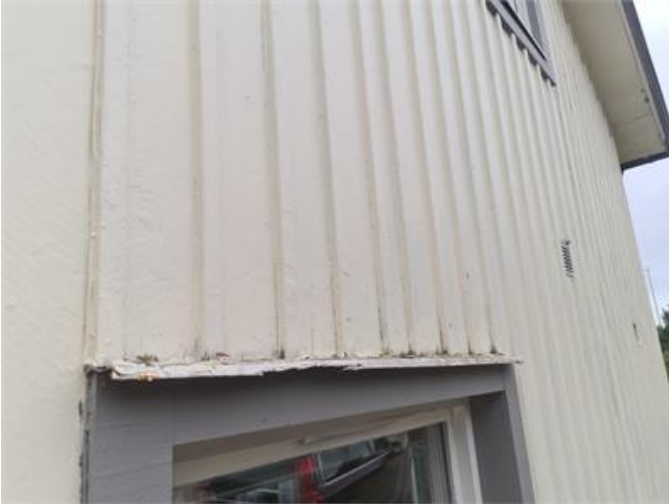
Fasad, äldre med sprickor och färgsläpp, droppspalt mot överbleck finns ej.

När det finns brister i underhåll och otätheter i fasad och fönster innebär det risk för att vatten kan tränga in och orsaka fuktrelaterade skador i bakomliggande konstruktion.

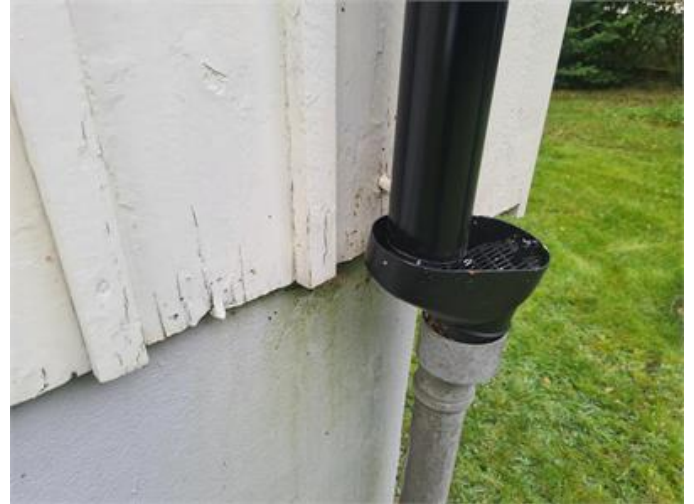
Fasad, rötskador där lövsil är placerad vid fasad, markrör har mindre dimension.

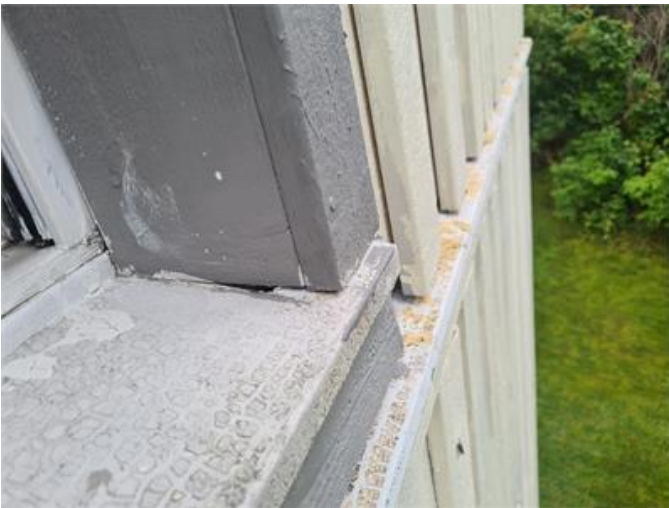
Fasad, otäthet vid fönsterbleck.

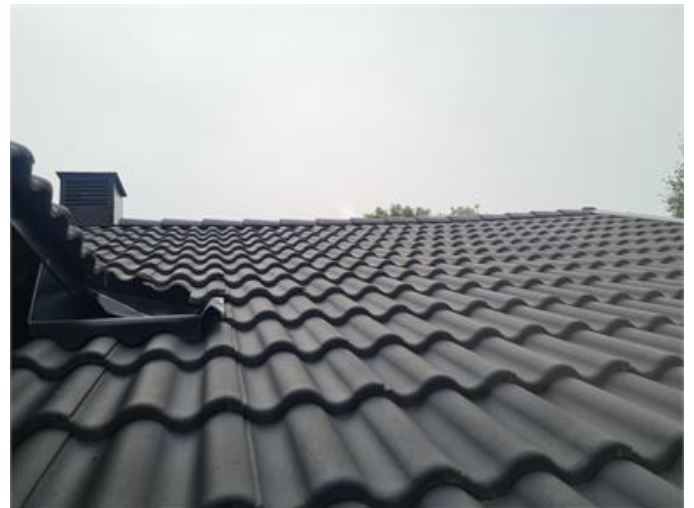
Tak, svacka i konstruktionen.

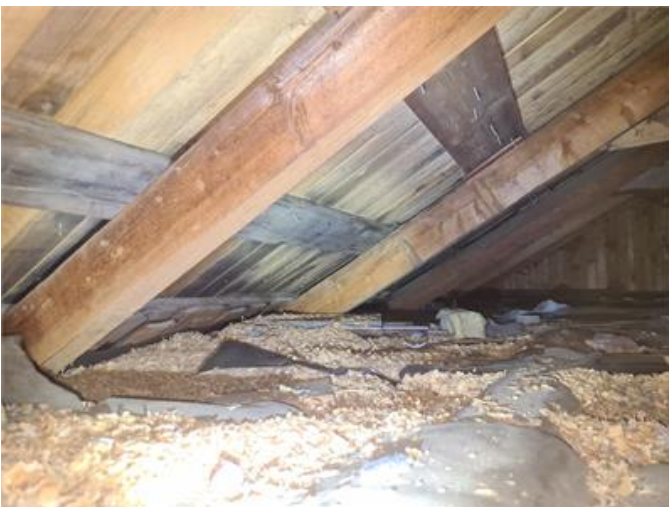
Den mikrobiella påväxten på underlagstaket indikerar att vinden periodvis tillförs eller har tillförts fukt inifrån bostaden, som den kallare delen av året riskerar att kondensera mot underlagstaket (sk konvektionsskada). För att komma tillrätta med detta måste fuktillförseln inifrån bostaden minskas. Detta kan göras genom att ventilationen i bostaden förbättras samt att eventuella otätheter i vindsbjälklaget (tak/väggvinklar, vindslucka mm.) tätas.

Problematiken är vanlig i denna typ av äldre hus där tidigare uppvärmning via förbränning ersatts med värmepump, kallare vind och sämre självdrag.

Nockvind, mörk mikrobiell påväxt i underlagstaket ner mot takfoten.

Vidare rekommenderas generellt gavel- och takfotsventilation på vindsutrymmen.

För att avgöra om påväxten är äldre eller pågående rekommenderas att den hålls under uppsikt, speciellt den kallare delen av året. Lämpligt är att slipa bort påväxten på en mindre yta för att lättare kunna bedöma eventuella förändringar.

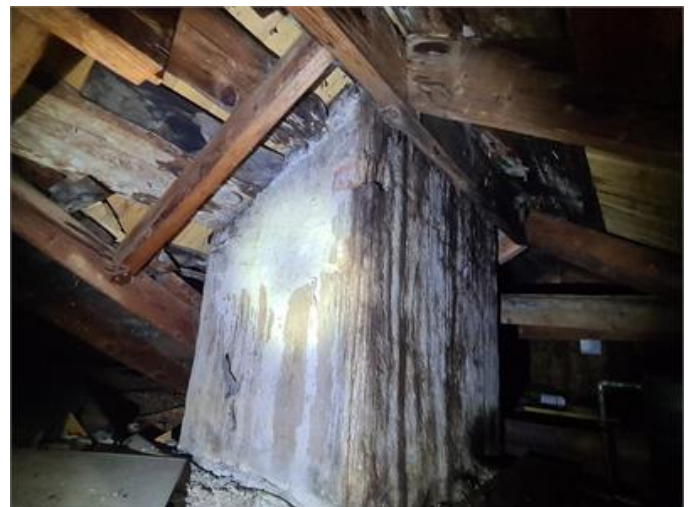
Nockvind, fuktanvisningar/rinnmärken på och runt murstock.
