Besiktningssprotokoll

Anticimex Försäkringsbesiktning i samarbete med Fastighetsbyrån

Fastighetsbeteckning: Ekberget 25	
Fastighetsadress: Fågelvägen 19	
Postnummer: 18238	Ort: Danderyd

Besiktningdatum: 2024-08-23	Protokollnummer: 68476221
Temperatur: 22 °C	Väderlek: Halvklart
Tekniker: Roger Pettersson	
E-post: roger.pettersson@Anticimex.se	
Kontor: Stockholm Norr	
Närvarande: Representant för dödsbo Mäklare

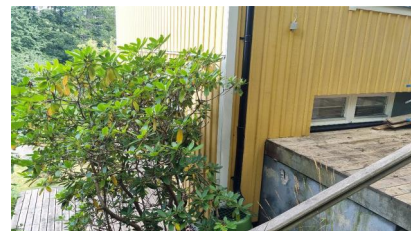
Huset är byggt på en sluttningstomt.

Detta innebär en ökad fuktbelastning mot grunden vilket i sin tur kan orsaka fuktskador i huset.

Växter finns i anslutning till byggnaden.

När det finns rabatter och växter nära byggnaden finns risk att fukt stannar kvar i väggarna. Detta kan i sin tur orsaka invändiga fuktskador. Växternas rötter kan också skada grundmuren och sätta dräneringsledningen ur funktion.

Området närmast huset rekommenderas att vara fritt från växtlighet.

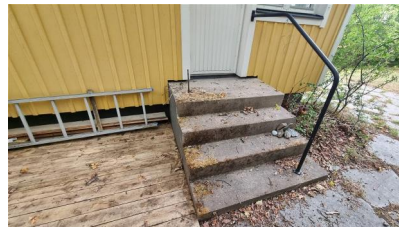
Utvändigt / Altan

Altanen är i behov av underhåll, fallskydd saknas på trappa och altan.

Rekommenderar kontakt med snickare för åtgärdsförslag.

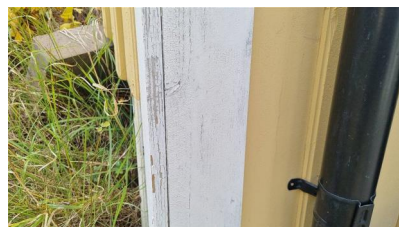
Utvändigt / Fasad

Fasadpanelen ser överlag bra ut. Det noteras lite torrspäckor.
Rekommenderar att se över målningsbehovet i förebyggande syfte.

Fasadbeklädnad och träkonstruktioner där målningsbehov finns riskerar att få fukt- och rötskador på grund av sämre vattenavvisande förmåga. För att öka livslängden på fasadbeklädnaden rekommenderas målning och underhåll.

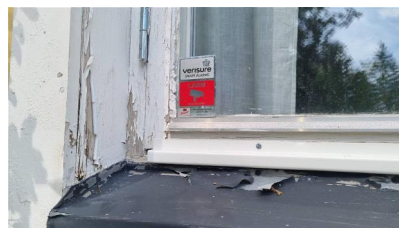
Utvändigt / Fönster

Fönster är i varierande behov av målning/underhåll.

Fönsterbågar och fönsterkarmar där målningsbehov finns riskerar att få fukt- och rötskador på grund av sämre vattenavvisande förmåga.

För att öka livslängden på fönster rekommenderas målning och underhåll.

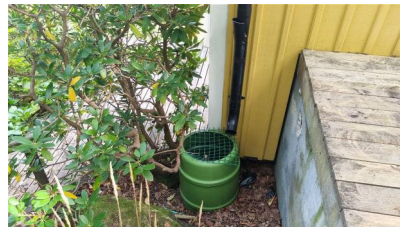
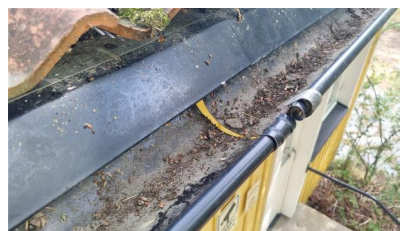
Utvändigt / Hängrännor / Stuprör

Ett stuprör är inte anslutet till markledning.

Stuprör som inte är anslutet till markledning kan medföra en ökad fuktbelastning på grundmur/sockel som i sin tur kan leda till fuktrelaterade skador.

En hängränna har gått isär i en skarv.
Rekommenderas att laga skarven.

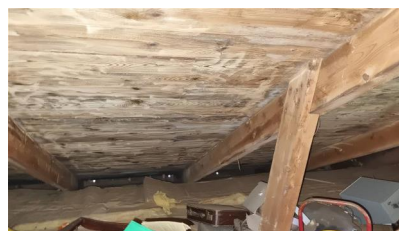
Utvändigt / Vind

På vinden noteras mikrobiell tillväxt.
Vid kontroll av konstruktion uppmättes fuktkvoten till 11% i underlagstak/takbjälkar.

Detta kan vara ett tecken på att vinden tillförs fukt inifrån bostaden.
Observera att besiktning av bostadens ventilationssystem inte har ingått i uppdraget.

Det finns risk för mikrobiell tillväxt om den relativa fuktigheten (RF) i den omgivande luften är över 75 %. I furuvirke motsvarar det en fuktkvot (FK) på 17 %.

För att komma tillrätta med detta kan fukttilförseln inifrån bostaden behöva minskas. Det kan göras genom att ventilationen i bostaden förbättras samt att eventuella otätheter i vindsbjälklaget (tak-/väggvinklar, taklucka med mera) tätas. Läs Anticimex faktablad om oppvärmda vindsutrymmen för tips och råd.

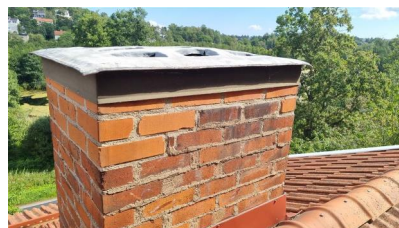
Utvändigt / Skorsten

Skorstenen saknar väderskydd.

Väderskydd kan monteras för att skydda mot nederbörd som annars kan orsaka fuktskador och frostsprängning i skorstenen/ murstocken.

Vi rekommenderar att du kontaktar en fackman för att ta reda på hur och om ett väderskydd ska monteras.

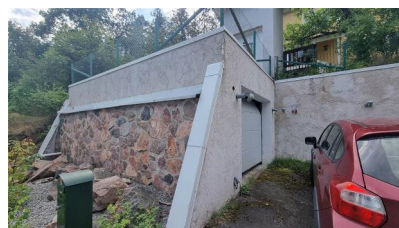
Utvändigt / Garage

- Marken lutar mot garaget.
- Utvändigt fuktskydd ligger oskyddat ovan mark.
- Låglutande papptak med inbyggda hängrännor och brunn. Viktigt att hålla rent i brunnen för att undvika onödigt stopp. Större delar av papptaket har inte avsynats då trall döljer takets yta.
- I garaget noteras mindre färg och putsläpp.

Dessa noteringar bedöms inte kunna leda till några skador i bakomliggande konstruktioner då hela garaget är i betong.

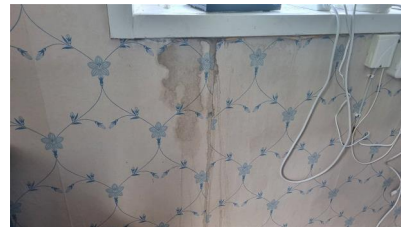
- Under flertalet fönster noteras missfärgningar, under ett fönster med förhöjd fuktindikering.

Vi rekommenderar en fördjupad undersökning för att bedöma orsak och omfattning.

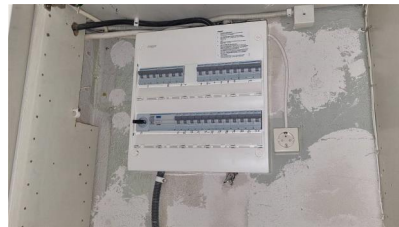
Entréplan i souterräng / Entréhall

El-centralen har jordfelsbrytare dock saknas gruppförteckning.

"Gruppförteckning" är en lista som ska vara placerad vid elcentralen. Den visar vilka säkringar som är anslutna till vilka armaturer, vägguttag och apparater. Den är också till för att underlätta vid felsökning och elarbeten.

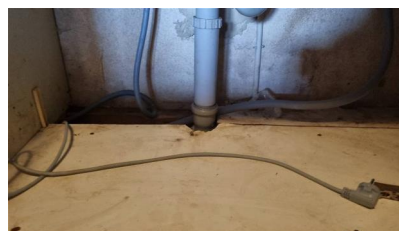
Entréplan i souterräng / Kök/Matplats

Fuktskydd saknas i diskbänkskåp.

Utan fuktskydd är det svårt att upptäcka läckage från rörledningar. Vatten kan då tränga in i omkringliggande konstruktioner och orsaka fuktskador.

För att upptäcka eventuella läckage, installera ett fuktskydd.
