Besiktningssprotokoll

Anticimex Försäkringsbesiktning i samarbete med Fastighetsbyrån

Fastighetsbeteckning: Finneskog 2:33	
Fastighetsadress: Furuvägen 4	
Postnummer: 695 50	Ort: Finnerödja

Besiktningdatum: 2024-08-19	Protokollnummer: 68445400
Temperatur: 19 °C	Väderlek: Klart
Tekniker: Christian Åkerlund	
E-post: Christian.Akerlund@anticimex.se	
Kontor: Örebro	
Närvarande: Representanter för dödsbo

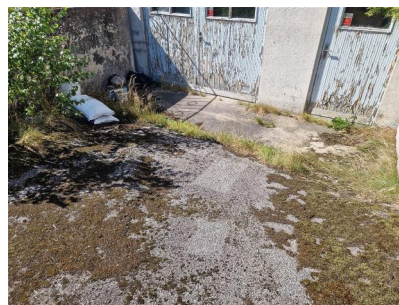
Utvändigt / Markförhållanden

Marken lutar mot huset.

Detta innebär en ökad fuktbelastning mot grunden vilket i sin tur kan orsaka fuktskador i huset.

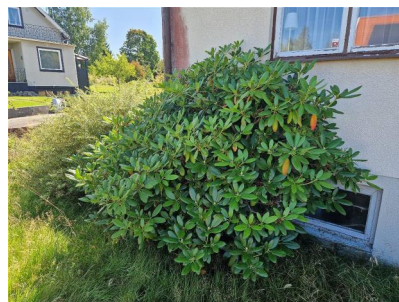
Utvändigt / Sockel

Växter finns i anslutning till byggnaden.

När det finns rabatter och växter nära byggnaden finns risk att fukt stannar kvar i väggarna. Detta kan i sin tur orsaka invändiga fuktskador. Växternas rötter kan också skada grundmuren och sätta dräneringsledningen ur funktion.

Området närmast huset rekommenderas att vara fritt från växtlighet.

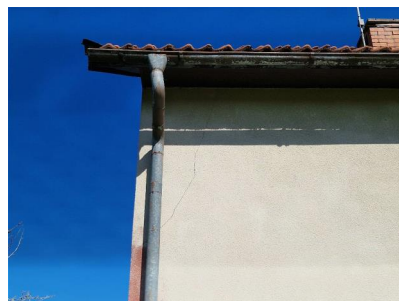
Utvändigt / Fasad

Sprickor finns i fasaden.

Detta kan leda till fukt- och frysskador i konstruktionen.

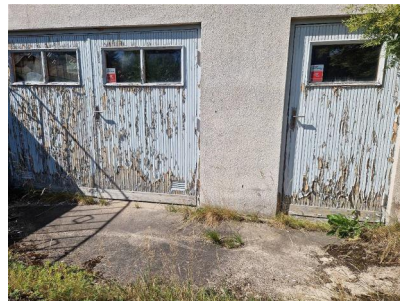
Utvändigt / Dörrar

Dörrar är i behov av målning/underhåll.

Dörrar där målningsbehov finns riskerar att få fukt- och rötskador på grund av sämre vattenavvisande förmåga.

För att öka livslängden på dörrar rekommenderas målning och underhåll.

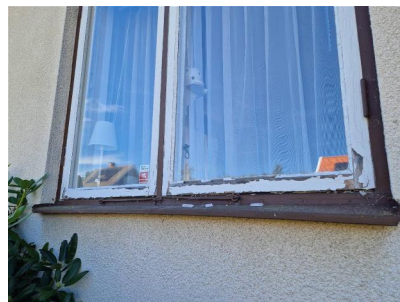
Utvändigt / Fönster

Fönster är i behov av målning/underhåll.

Fönsterbågar och fönsterkarmar där målningsbehov finns riskerar att få fukt- och rötskador på grund av sämre vattenavvisande förmåga.

För att öka livslängden på fönster rekommenderas målning och underhåll.

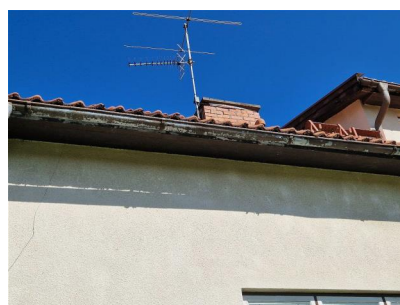
Utvändigt / Hängrännor / Stuprör

Färgsläpp förekommer.

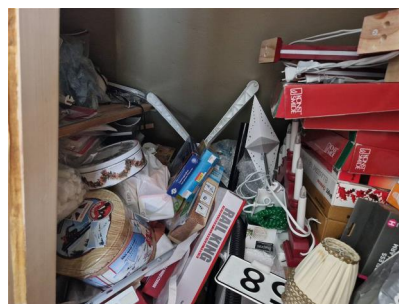
Utvändigt / Sidovindar

Utrymmena är delvis skymda av bohag och har därför ej kunnat besiktas i sin helhet.

En kompletterande besiktning rekommenderas när sidovindarna är tillgängliga.

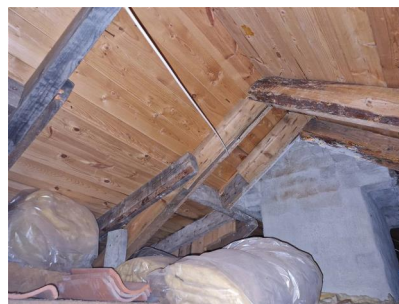
Utvändigt / Nockvind

Vindsutrymmet kunde inte besiktas i sin helhet eftersom landgångar saknas.

En kompletterande besiktning rekommenderas när landgångar monterats.

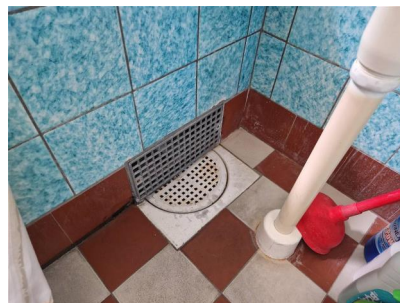
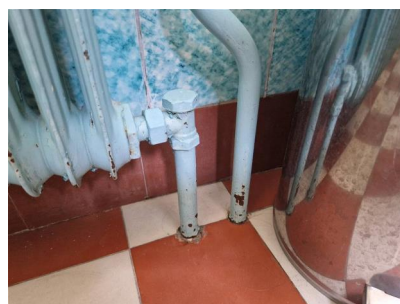
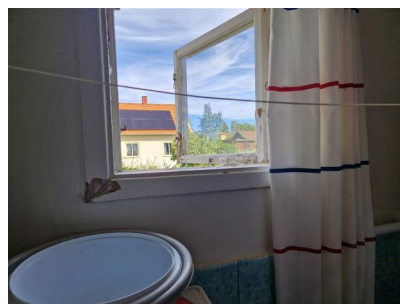
Entréplan / Badrum / WC

🔍 Utrymmet är i behov av renovering.

- Äldre gjutjärnsbrunn finns i utrymmet.
- Rör genomföring finns i golv.
- Fönster är olämpligt placerat.

Renovering av utrymmet rekommenderas. Kontakta en behörig våtrumsentreprenör för en renovering. I samband med renoveringen bör omkringliggande konstruktioner kontrolleras för att upptäcka eventuella följskador.

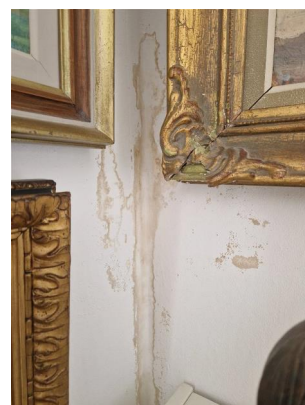
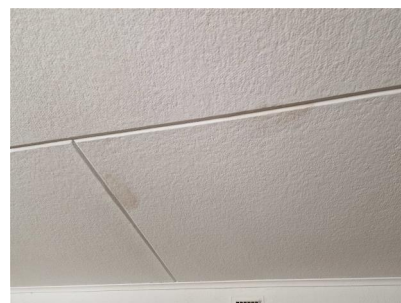
Entréplan / Vardagsrum

🔍 Fuktbläckor förekommer i vägg och tak.

Fuktfläckor kan bero på olika saker, och kan vara ett tecken på en tidigare eller en pågående fuktskada.

En fördjupad undersökning rekommenderas för att bedöma orsak och omfattning.

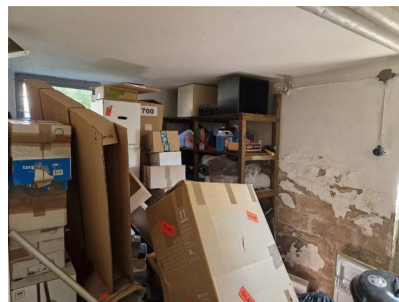
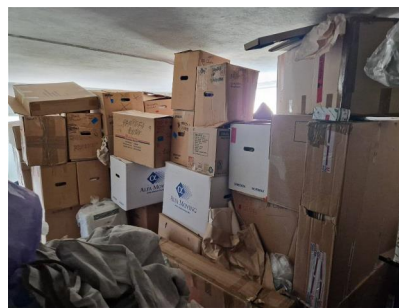
Källarplan / Allmänt

Golv och väggar är delvis skydda av bohag och har därför ej kunnat besiktas i sin helhet.

En kompletterande besiktning rekommenderas när källaren är tillgänglig.
