**Fastighetsuppgifter**

Östra Kumla 2:60

Sätravägen 6

## Bilaga 1 för kontroll av valda konstruktioner

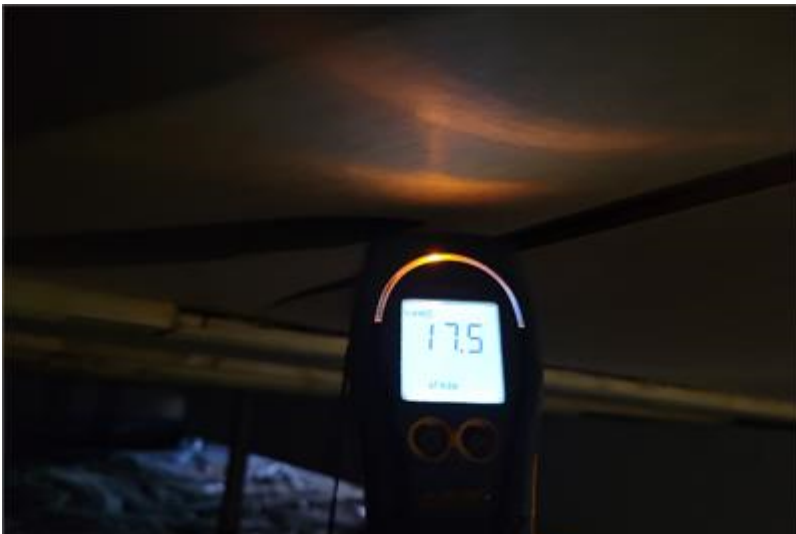
Vid fuktkvotskontroll i blindbottens undersida blev värdet ca 18 % fk. Det kritiska gränsvärdet för mikrobiell tillväxt brukar anges till ca 15-17% fuktkvot (FK). Installerad trygghetsvakt noterades vilket anses vara positivt för utrymmet. Grunden bör kontrolleras regelbundet,
