Ölmanäs 20:6

Brinkens Väg 16

**Besiktningssuppgifter**

Bilaga till besiktningsprotokoll med förklaringar till bedömnings sätt vid överlåtelsebesiktning

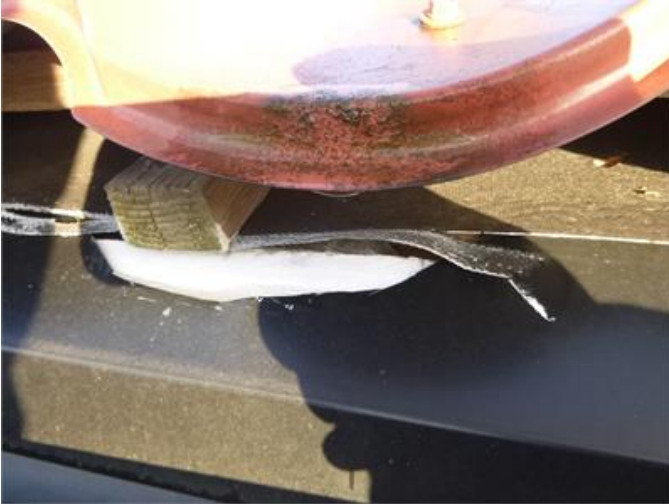
Då det förekommer otätheter/brister i taktäckningen kan det ha ett minskat motstånd mot vatteninträning. Detta i sin tur kan leda till fuktskador som kan påverka byggnaden negativt.

Bilden visar exempel på otätheter/brister vid/med fotplåten.

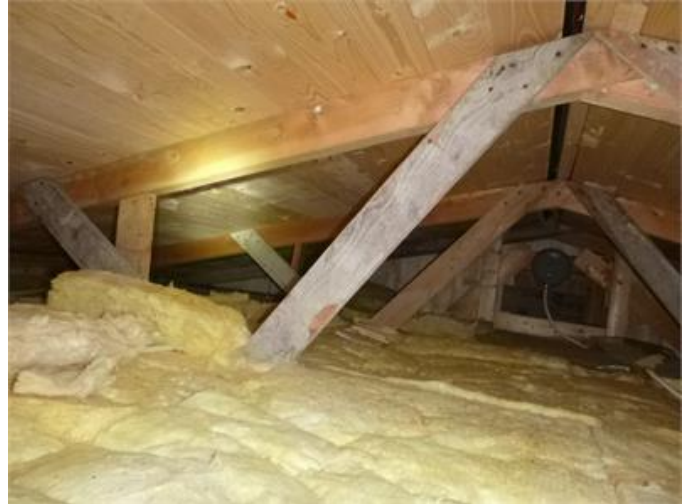
Om det finns brister i tätningen mellan ett kallt och ett varmt utrymme finns det en risk att relativt varm och fuktig luft kommer ut från det varma utrymmet till det angränsande kalla utrymmet och träffar en kall yta och kondenserar. Missfärgning på yttertaksstrukturen är en indikering på att inneluften har kommit ut i vinden så att ett gynnsamt klimat för en mikrobiell tillväxt har uppstått. Det kan vara en indikering på att ventilationen inomhus är undermålig. Får detta fortgå finns det en risk att man kan få skador på konstruktioner som i en förlängning påverkar byggnaden negativt.

Bilden visar delar av vind.

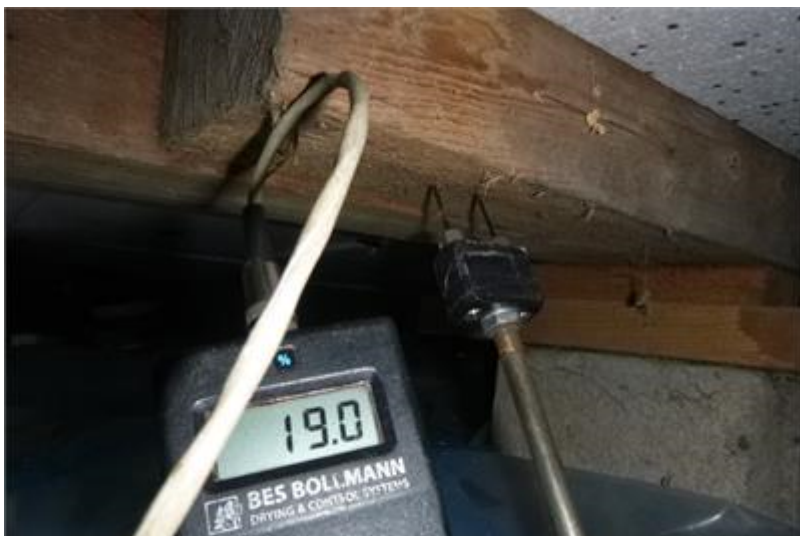
Det kritiska gränsvärdet för mikrobiell tillväxt är ca 17% fuktkvot i trä.

Vid kontroll av konstruktion mättes fuktkvoter stickprovsvis i trossbottens undersida samt i en bärlina till ca 19% fuktkvot. Träskyddsbehandlat material förekommer. Cellplast är monterat på trossbottens undersida.

Utifrån erfarenhet betraktas krypgrunder som riskkonstruktioner. På grund av förhöjd fuktstatus- dels orsakad av fuktvandring från marken och dels orsakad av uteluft som släpps in i grunden främst under den varma tiden av året – kan följskador med negativ inverkan på såväl byggnaden som inomhusmiljön uppstå i utrymmet och angränsande konstruktioner (t.ex. överliggande bjälklag och uppreglad golvkonstruktion). Vidare är det känt att träskyddsbehandlat virke i många fall har medfört att en besvärande lukt har upplevts i byggnader. Det rekommenderas att denna besiktning kompletteras med en fördjupad undersökning för att utreda orsaken till samt omfattningen av de fuktrelaterade skadorna/bristerna.
