# Besiktningsprotokoll

Anticimex Försäkringsbesiktning i samarbete med Fastighetsbyrån

| Fastighetsbeteckning:<br>Årtern 4 | |
| Fastighetsadress:<br>Ringvägen 12 | |

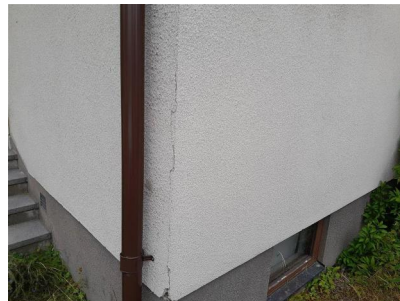
Putsad fasad har brister.  
Sprickor förekommer ställvis.

Då den putsade fasaden har brister finns risk att vatten tränger in i bakomvarande konstruktion med fuktrelaterade skador som följd.

Kontakta fackman för kontroll och åtgärd.

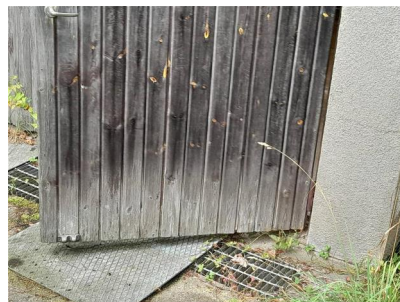
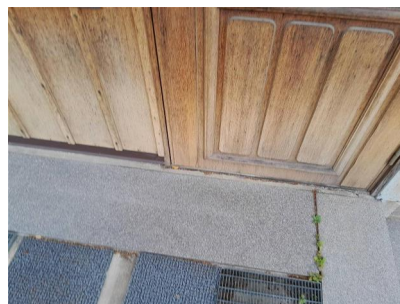
Dörr är i behov av målning/underhåll.

Dörrar där målningsbehov finns riskerar att få fukt- och rötskador på grund av sämre vattenavvisande förmåga.

För att öka livslängden på dörr rekommenderas målning och underhåll.

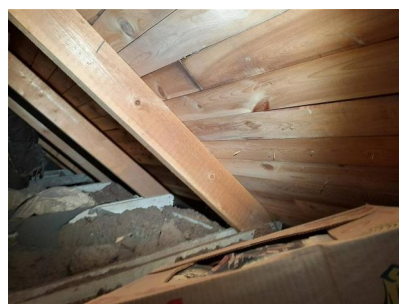
Vid kontroll av vinden har fuktvärden under kritisk fuktnivå för mikrobiell tillväxt uppmätts, dock finns mikrobiell påväxt på underlagstak.

Fuktkvoten i underlagstak/takbjälkar uppmättes till 10%.

Den upptäckta mikrobiella påväxten på underlagstaket är ett tecken på att vinden har tillförts eller tillförs fukt inifrån bostaden. Observera att besiktning av bostadens ventilationssystem inte har ingått i uppdraget.

För att komma tillrätta med detta kan fukttillförseln inifrån bostaden behöva minskas. Det kan göras genom att ventilationen i bostaden förbättras samt att eventuella otätheter i vindsbjälklaget (tak-/väggvinklar, taklucka med mera) tätas. Läs Anticimex faktablad om oppvärmda vindsutrymmen för tips och råd.

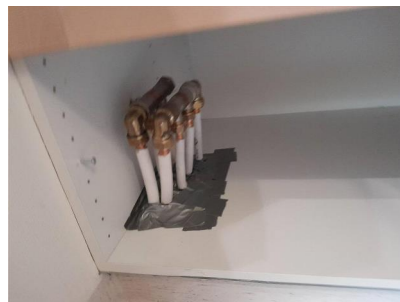
Vattenfördelare saknar vattentät botten.

En rörslits ska ha en vattentät botten och vara försedd med skvallerrör. När det saknas ökar risken för att ett läckage inte upptäcks i tid. Det kan leda till fuktskador i omkringliggande konstruktioner.
