# Besiktningssprotokoll

Anticimex Försäkringsbesiktning i samarbete med Fastighetsbyrån

Fastighetsbeteckning: Torpa-Kärra 8:17	
Fastighetsadress: Börs Väg 3	
Postnummer: 432 95	Ort: Varberg

Besiktningdatum: 2024-08-23	Protokollnummer: 68460928
Temperatur: 17 °C	Väderlek: Mulet/regn
Tekniker: Tomas Forss	
E-post: tomas.forss@anticimex.se	
Kontor: Halmstad	
Närvarande: Fastighetsägaren

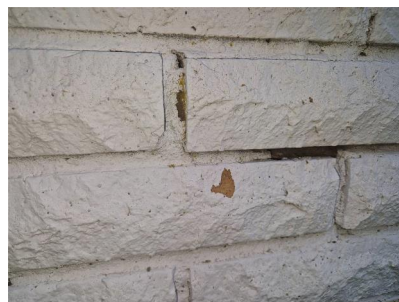
Enstaka mindre frostsprängningar och färgsläpp finns i tegelfasaden åt söder och väster.

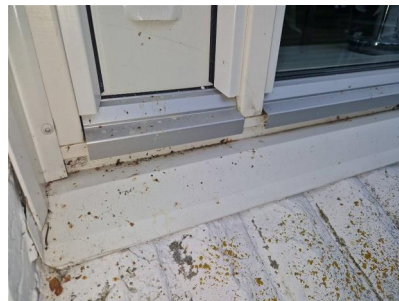
Några fönsterbleck lutar fel.

Eftersom vissa fönsterbleck lutar åt fel håll finns risk att vatten rinner in i väggen vilket i sin tur kan leda till fuktskador i väggkonstruktionen.

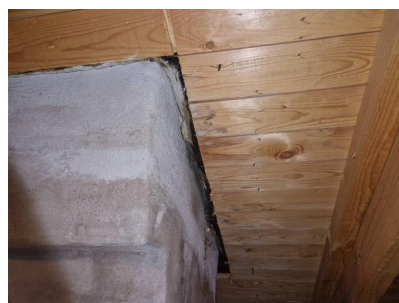
Mindre missfärgningar finns på underlagstaket och på isoleringen runt skorstenen. Något förhöjda fuktindikationer noterades på missfärgningarna i underlagstaket.

Kontakta fackman för kontroll samt för bedömning av lämpliga åtgärder.

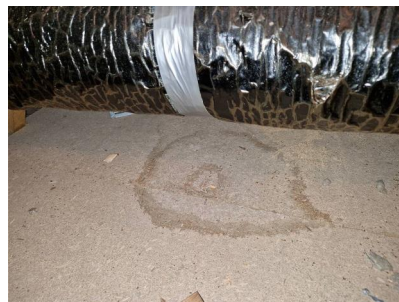
En missfärgning finns i golvspånskivan under friskluftskanalen.

Kontakta fackman för kontroll samt för bedömning av lämpliga åtgärder.

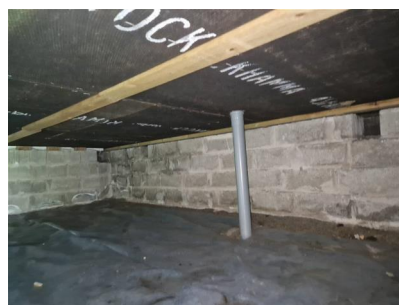
Marken består av singel och täcks av en plastfolie.

Plastfolien täcker inte ända ut mot grundmurarna.

Grundmurarna består av betonghålstén. Lokala fuktgenomslag finns.

Vid kontroll av konstruktion mättes fuktkvoten i blindbottenläkten och syllar till mellan 15-17 %.

Det finns risk för mikrobiell tillväxt om den relativa fuktigheten (RF) i luften är över 75 %, vilket i gran- och furuvirke motsvarar en fuktkvot på ca 17 %.

En svag kemisk lukt upplevdes i grunden vilket med största sannolikhet beror på att tryckimpregnerat virke i grunden delar av året fuktats upp.

Vi rekommenderar att du installerar en krypgrundsavfuktare. Läs Anticimex faktablad om krypgrunder för tips och råd.

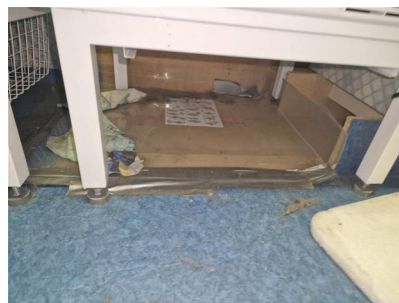
- 🔍 Våtrummet har äldre yt-/tätskikt och äldre golvbrunn. Bland annat finns ett större hål i golvbeklädnaden efter att en garderob demonterats.

Utrymmet är äldre och har passerat tiden för sin tekniska livslängd.

Renovering av utrymmet rekommenderas. Kontakta en behörig våtrumsentreprenör för en renovering. I samband med renoveringen bör omkringliggande konstruktioner kontrolleras för att upptäcka eventuella följskador.

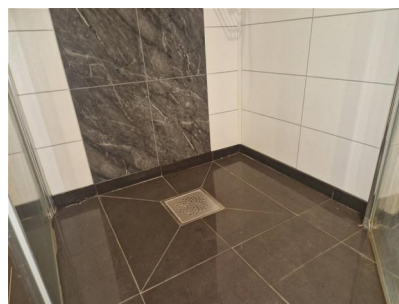
- 🔍 Väggarna är klädda med Fibo väggskivor. Vid fuktindikering i utrymmet noterades förhöjda fuktindikationer i nederkant av väggskivorna i duschplatsen. Inga synliga tecken på fuktrelaterade skador noterades.

Vi rekommenderar en fördjupad undersökning för att bedöma orsak och omfattning.
