Besiktningssprotokoll

Anticimex Försäkringsbesiktning i samarbete med Fastighetsbyrån

Fastighetsbeteckning: Hyveln 15	
Fastighetsadress: Hantverkaregatan 15	
Postnummer: 568 32	Ort: Skillingaryd

Besiktningdatum: 2024-08-26	Protokollnummer: 68472184
Temperatur: 12 °C	Väderlek: Klart
Tekniker: Niklas Stockhaus	
E-post: niklas.stockhaus@Anticimex.se	
Kontor: Jönköping	
Närvarande: Fastighetsägare och mäklare

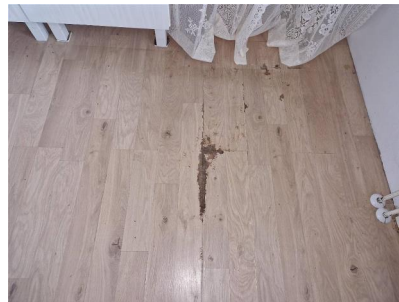
Entréplan / Kök

Golvet har fuktfläckar.

Fuktfläckar kan bero på olika saker, och kan vara ett tecken på en tidigare eller en pågående fuktskada.

Vi rekommenderar en vidare undersökning för att bedöma orsak och omfattning eller byte av golvet i utrymmet.
