Besiktningssprotokoll

Anticimex Försäkringsbesiktning i samarbete med Fastighetsbyrån

Fastighetsbeteckning: Vare 5:20	
Fastighetsadress: Vare 31	
Postnummer: 43291	Ort: Varberg

Försäkringsbesiktning

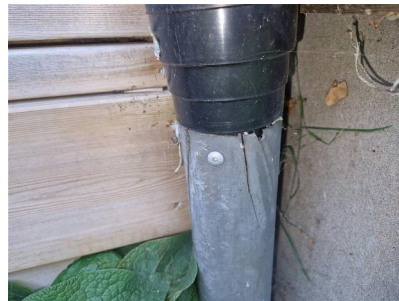
Markröret åt väster är sprucket.

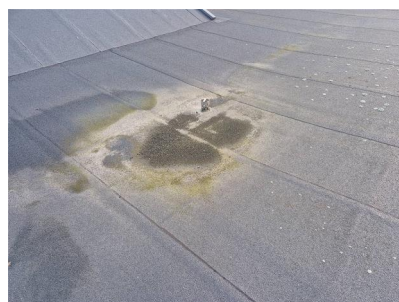
Takpappen på den platta/låglutande delen är av okänd ålder, bubblor finns i pappen. Tecken finns på att vatten stått kvar vid takbrunnen.

Tätskiktet på ett platt/låglutande tak har enligt vår bedömning en begränsad livslängd. Eftersom takpappen är äldre har det ett minskat motstånd mot vattengenomträngning. Detta i sin tur kan leda till att takkonstruktionen drabbas av fuktskador.

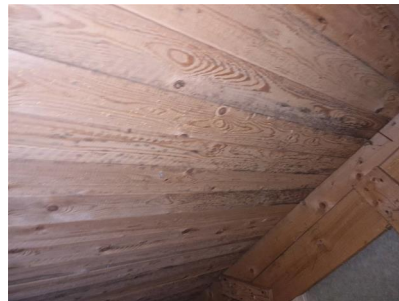
Svag mikrobiell påväxt finns lokalt på underlagstaket.

Detta kan vara ett tecken på att vinden tillförs fukt inifrån bostaden. Man har dock kompletterat frånluftsventilationen i bostaden med kontinuerligt gående hjälpfläktar.

För att komma tillrätta med detta kan fuktillförseln inifrån bostaden behöva minskas. Det kan göras genom att ventilationen i bostaden förbättras samt att eventuella otätheter i vindsbjälklaget (tak-/väggvinklar, taklucka med mera) tätas. Läs Anticimex faktablad om oppvärmda vindsutrymmen för tips och råd.

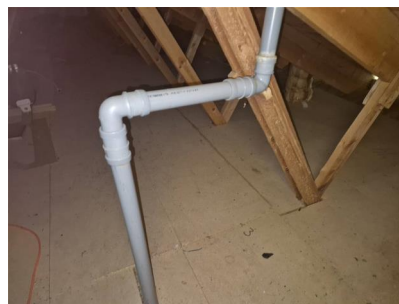
Ett horisontalt rör på avloppsluftningen har bakfall. Mindre droppläckage har förekommit.

Kontakta fackman för bedömning av lämpliga åtgärder.

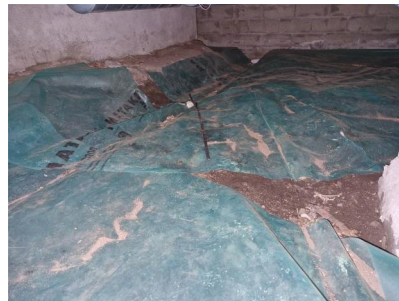
Krypgrunden är uppdelad i tre olika sektioner/rum. I grunden finns två krypgrundsavfuktare installerade. I del åt sydväst finns även en undertrycksfläkt installerad som nu är avstängd men inte tätad.

Marken består av jord som täcks av plastfolie. Plastfolien täcker inte hela marken vilket ökar fuktigheten i grunden. Ett par torrluftsdyror i del åt sydväst blåser torrluft mot hygrostaten vilket gör att denna stänger av avfuktaren för tidigt. Ett par delar av grunden har inga/bristfälligt med utblås av torrluft.

Rötskyddsbehandlat virke finns i del åt sydost. Lokalt noterades gamla rötskador i bjälkar.

Vid kontroll av konstruktion mättes fuktkvoten i vissa delar till mellan 15-16 % och lokalt i vissa konstruktioner till ca 18 %. Det finns risk för mikrobiell tillväxt om den relativa fuktigheten (RF) i luften är över 75 %, vilket i gran- och furuvirke motsvarar en fuktkvot på ca 17 %.

Syftet med installationen av krypgrundsavfuktare är att genom avfuktning hålla fuktigheten i krypgrunden på en så låg nivå att ingen tillväxt av mikroorganismer är möjlig. För att detta ska fungera är det viktigt att installationen är rätt utförd samt att den servas årligen med bland annat filterbyte och kontroll av inställningar så att fuktigheten inte stiger. Vi rekommenderar att du kontaktar installationsföretaget för kontroll och åtgärd.

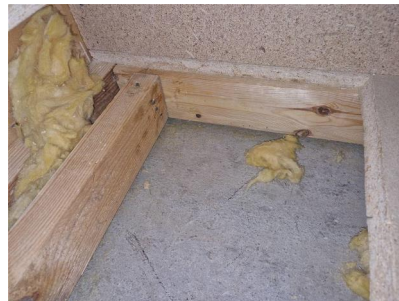
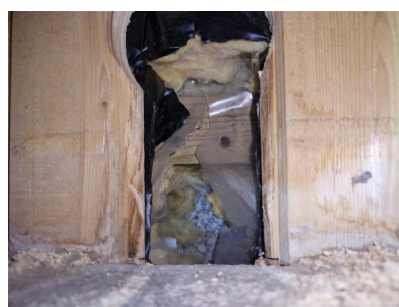
En svag unken lukt upplevdes från isoleringen.

Golvreglarna ligger på träklossar som ligger direkt mot betongplattan.

Fuktkvoten mättes i klossarna och nederkanten av golvreglarna till mellan 17-18 %.

Ett provhål togs upp i nederkant av bastuns yttervägg åt norr. Syllen är tryckimpregnerad och ligger på en leca-sockel med tillsynes endast en drevremsa av mineralull emellan.

Fuktkvoten mättes i syllen till mellan 15-16 %.

Det finns risk för mikrobiell tillväxt om den relativa fuktigheten (RF) i luften är över 75 %, vilket i gran- och furuvirke motsvarar en fuktkvot på ca 17 %.

För att konstatera orsaken till och omfattningen av de förhöjda fuktvärden som noterades i golvkonstruktionen rekommenderas att en fördjupad undersökning utförs.

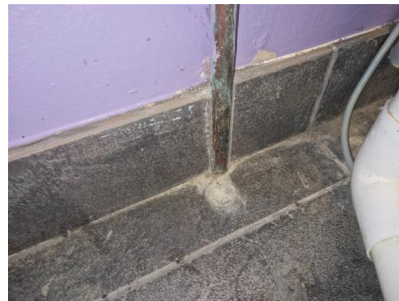
En rör genomföring finns i golv-/väggvinkeln.

När rör genomföringar finns för nära vägg/golv avviker det från då gällande branschregler. Det finns risk att tätskiktet inte har kunnat anslutas på rätt sätt, vilket kan leda till fuktskador. Fackmässigt utförande innebär att arbetet ska utföras enligt Boverkets byggregler, gällande branschregler samt monteringsanvisningar för samtliga material. Om dessa regler och anvisningar inte följs och en skada inträffar riskerar man att få en nedsatt eller utebliven skadeersättning från sitt försäkringsbolag (villahem).

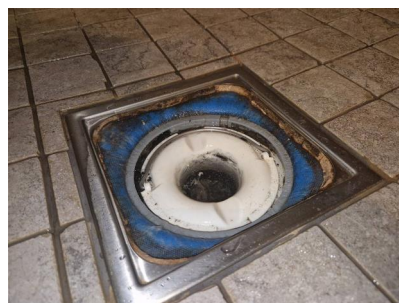
Det finns inget rollat tätskikt på golvbrunnens manschett.
