# Besiktningsprotokoll

Anticimex Försäkringsbesiktning i samarbete med Fastighetsbyrån

| Fastighetsbeteckning:<br>Tigern 5 | |

| Besiktningsdatum:<br>2024-08-26 | Protokollnummer:<br>68473255 |

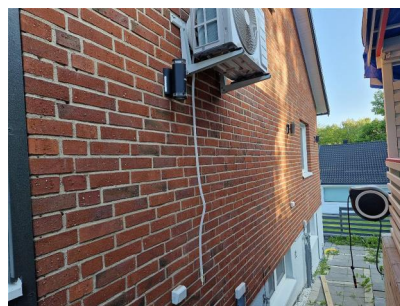
Kondensvatten från luftvärmepumpens utedel leds inte bort från husgrunden.

Detta medför ökad risk för att vatten tränger in i anslutande konstruktioner, vilket i sin tur kan leda till fuktrelaterade skador. Observera att besiktning av byggnadens värmesystem eller värmepumpen inte har ingått i uppdraget.

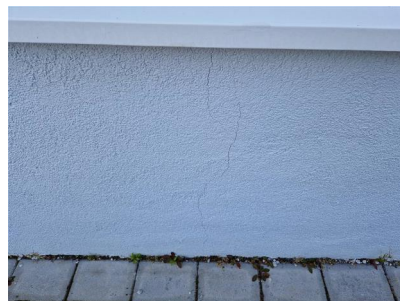
Sprickor finns i sockel.

Dessa bedöms inte ha lett till bakomliggande skador.

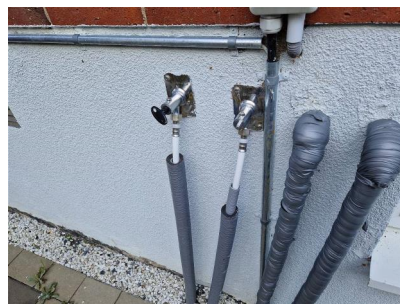
Oisolerade vattenledningar.

Det finns risk för frysskador om dessa används eller inte töms under kallare perioder.

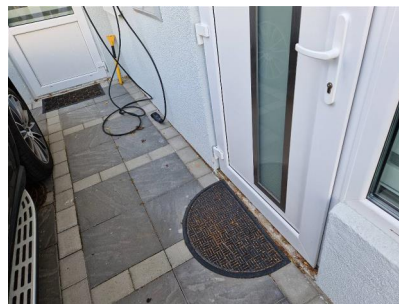
Tröskelbleck saknas under dörr.

Avsaknad av tröskelbleck medför att det finns risk för att vatten kan rinna in och orsaka fuktskador på tröskel och/eller i kringliggande vägg och bjälklag.

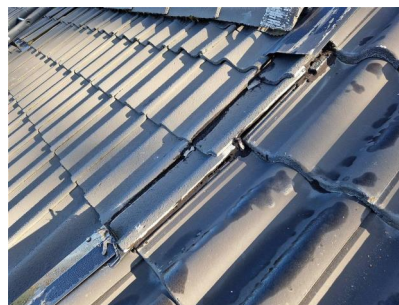
- Nockpannor ansluter kort mot pannrad ochnockband ligger bitvis fel.
- Övergång mellan äldre och nyare takpannor samt övergångsplåt vid nock har glipar och har otätheter.
- Äldre takpannor glipar.
- Mosspåväxt finns på takpannor.
- Delar av yttertaket är äldre.

Detta kan leda till fuktskador på träläkt och vidare ner i underliggande konstruktioner.

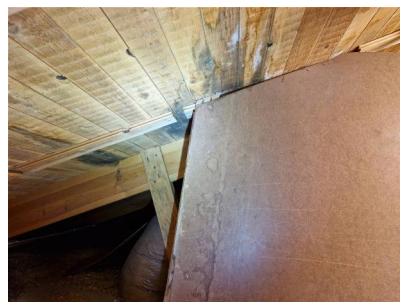
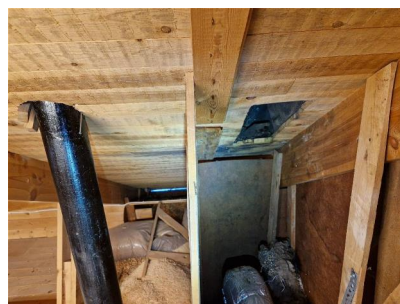
Underlagstaket har fuktfläckar vid tidigare genomföring.

Fuktfläckar kan bero på olika saker, och kan vara ett tecken på en tidigare eller ett pågående läckage.

Vid besiktningstillfället var dessa torra.

Vid kontroll av vinden uppmättes fuktvärden under kritisk fuktnivå för mikrobiell tillväxt och en normal lukt upplevdes.

Fuktkvoten i underlagstak/takbjälkar uppmättes till 8 %.

Vi rekommenderar att fackman kontaktas för extra kontroll av dessa fuktfläckar.

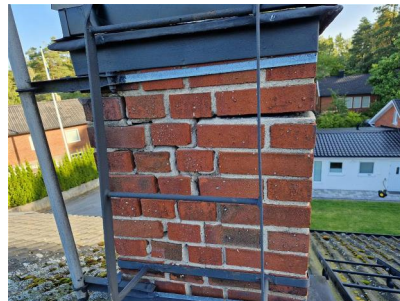
Skorsten har underhållsbehov.

Kontakta fackman för vidare kontroll och åtgärd.

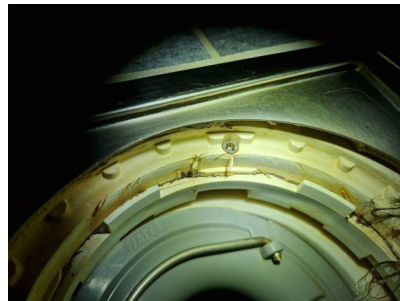
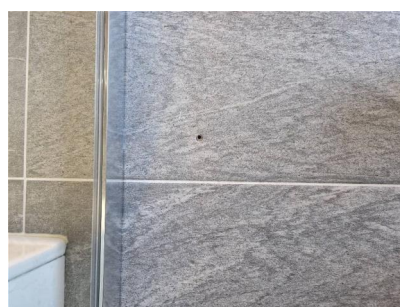
Tätskikt är felmonterat i golvbrunnen. (Manschett sticker ut under klämring)  
Äldre skruvhål saknar tätning.

Ökad risk för att vatten kan tränga ner i omkringliggande konstruktioner med fuktrelaterade skador som följd.

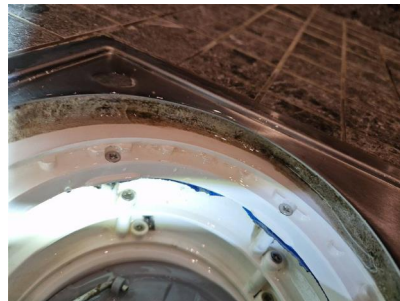
Tätskikt är felmonterat i golvbrunnen. (Manschett sticker ut under klämring)

När tätskikt är felmonterat i golvbrunnen innebär det risk för fuktskador. Vatten kan tränga ner i omkringliggande konstruktioner med fuktrelaterade skador som följd.
