# Besiktningssprotokoll

Anticimex Försäkringsbesiktning i samarbete med Fastighetsbyrån

Fastighetsbeteckning: Heda 13:3	
Fastighetsadress: Myrsättersgatan 9	
Postnummer: 585 73	Ort: Ljungsbro

Besiktningdatum: 2024-08-26	Protokollnummer: 68370745
Temperatur: 14 °C	Väderlek: Sol
Tekniker: Jimmy Sandblom	
E-post: jimmy.sandblom@anticimex.se	
Kontor: Linköping	
Närvarande: Fastighetsägarna

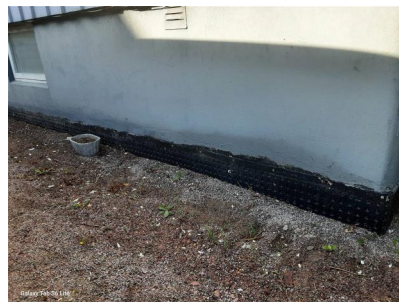
Utvändigt fuktskydd ligger oskyddat ovan mark på baksida hus.

Risk finns att det utvändiga fuktskyddet skadas och funktionen försämras.

Sprickor finns i sockel.

Dessa bedöms inte ha lett till bakomliggande skador.

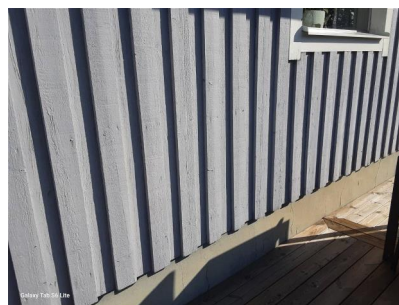
Fasadpanelen har mindre behov av målning/underhåll på utsatta ställen.

Fasadbeklädnad och träkonstruktioner där målningsbehov finns riskerar att få fukt- och rötskador på grund av sämre vattenavvisande förmåga. För att öka livslängden på fasadbeklädnaden rekommenderas målning och underhåll.

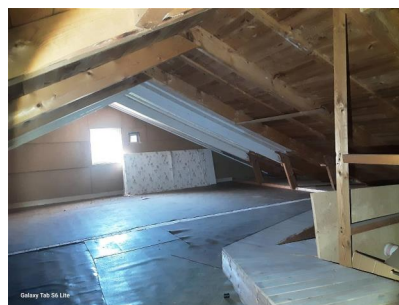
Vid kontroll av vinden uppmättes fuktvärden under kritisk fuktnivå för mikrobiell tillväxt.

Fuktkvoten i underlagstak/takbjälkar uppmättes till 8 %.

Risk för mikrobiell tillväxt föreligger om fuktkvoten överstiger 17 %.

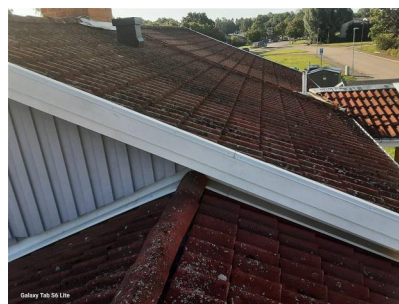
Yttertaket är äldre.

Takpannor, plåtdetaljer och underlagspapp har enligt vår bedömning en begränsad livslängd. Eftersom husets taktäckning är äldre har det ett minskat motstånd mot vatteninträning. Detta i sin tur kan leda till fuktskador på träläkt och vidare ner i underliggande konstruktioner.

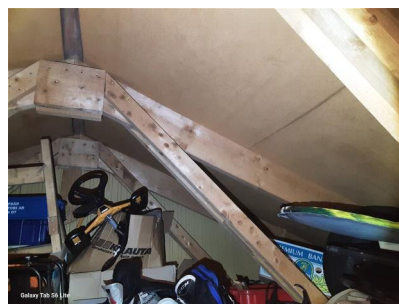
Underlagstaket består av träfiberskivor.

Eftersom underlagstaket består av träfiberskivor utan yttre täckning av papp under takbeklädnaden, finns risk vid ogynnsam väderlek att regnvatten/snö tränger in i skivskarvar med läckage på vindsutrymmet som följd. Med tiden kan även träfiberskivorna drabbas av fuktskador.

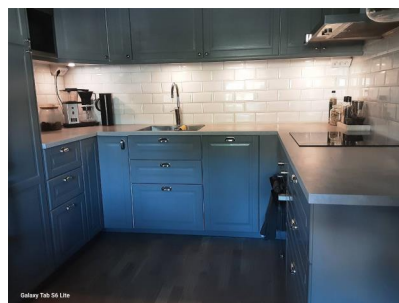
Funktionskontroll av jordade eluttag.

Vid stickprovskontroll av jordade eluttag noterades inga avvikelser.

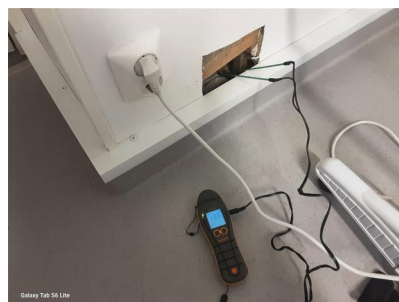
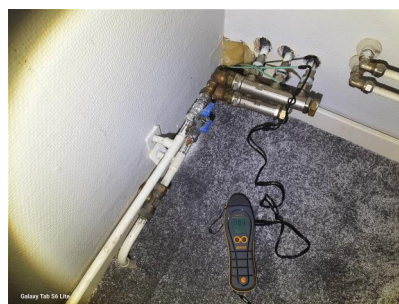
Källargrundmurar med påreglade isolerade ytterväggar.

Vid kontroll av konstruktion i tvättstugan och klädkammare uppmättes fuktvärden under kritisk nivå för mikrobiell tillväxt.

Fuktkvoten uppmättes till 10 % i väggregel/syll mot betongvägg/golv i befintliga luckor i vägg.

Risk för mikrobiell tillväxt föreligger om fuktkvoten överstiger 17 %.

Befintliga påreglade vägg och eventuella väggsyllar i källaren riskerar att drabbas av fuktskador på grund av naturlig fuktpåverkan. Detta i sin tur kan leda till mikrobiella skador (angrepp av mikroorganismer) som kan resultera i att mikrobiell lukt sprids till boendemiljön. Om reglar/syllar är tryckimpregnerade kan även en kemisk lukt förekomma.

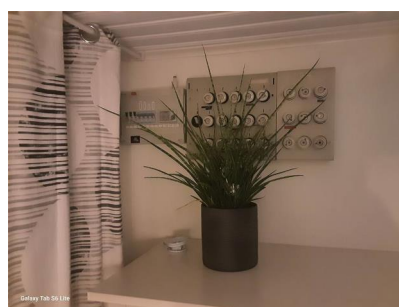
El-centralen har jordfelsbrytare.

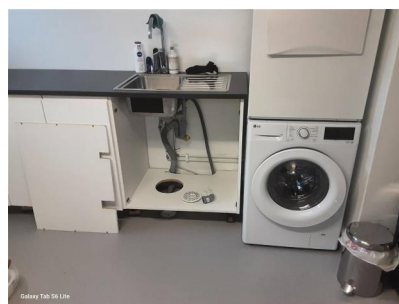
Fuktindikering i utrymmet gav inga förhöjda fuktindikationer.

Utrymmet renoverat år 2022.

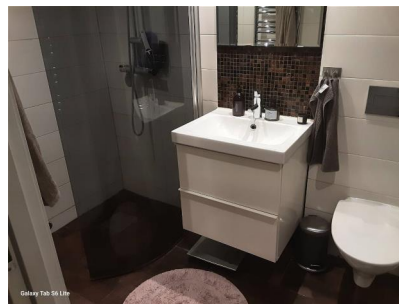
Normala fuktvärden indikerades mot klinker/kakel.

En viss fukt tränger alltid in bakom kakel/klinker via fogarna, detta är helt normalt och innebär inte att tätskiktet/ våtrumsisoleringen under kaklet/klinkern är bristfälligt eller ur funktion.

Utrymmet renoverat år 2013.
