# Besiktningssprotokoll

Anticimex Försäkringsbesiktning i samarbete med Fastighetsbyrån

Fastighetsbeteckning: Stråvalla-Kärre 2:22	
Fastighetsadress: Ängsbackevägen 18	
Postnummer: 439 65	Ort: Stråvalla

Besiktningdatum: 2024-08-26	Protokollnummer: 68389614
Temperatur: 19 °C	Väderlek: Molnigt
Tekniker: Daniel Pettersson	
E-post: Daniel.Pettersson@anticimex.se	
Kontor: Halmstad	
Närvarande: Fastighetsägarna

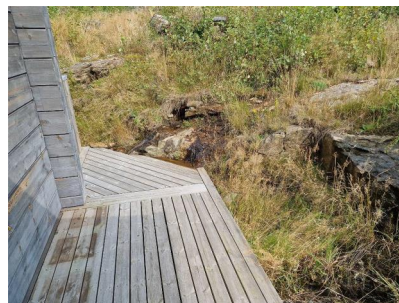
#### Utvändigt / Markförhållanden

Berg finns i dagen.

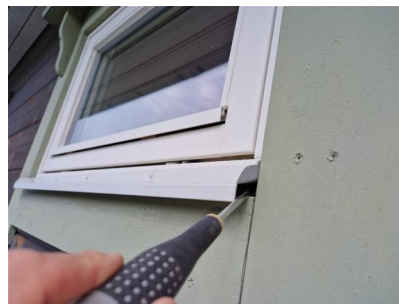
### Utvändigt / Fönster

Utvändigt finns otätheter mellan fönstrens foderbräda och underbleck som bör tätas.

Otätheter finns mellan underbleck och foderbrädor.

Eftersom otätheter finns ökar risken att vatten rinner in i väggen vilket i sin tur kan leda till fuktskador i väggkonstruktionen.

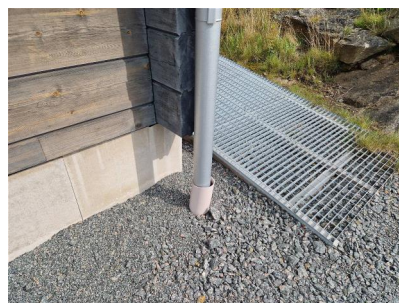
### Utvändigt / Hängrännor / Stuprör

Lösilar finns inte till stuprören.
