Besiktningssprotokoll

Anticimex Försäkringsbesiktning i samarbete med Fastighetsbyrån

Fastighetsbeteckning: Duvhöken 10	
Fastighetsadress: Slättervägen 24	
Postnummer: 463 33	Ort: Lilla Edet

Besiktningdatum: 2024-08-26	Protokollnummer: 68471848
Temperatur: 17 °C	Väderlek: Övervägande molnigt
Tekniker: Andreas Klövenäs	
E-post: Andreas.Klovenas@anticimex.se	
Kontor: Uddevalla	
Närvarande: Fastighetsägare

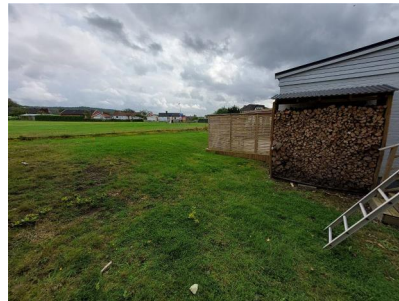
- Marken lutar mot huset.

Detta innebär en ökad fuktbelastning mot grunden.

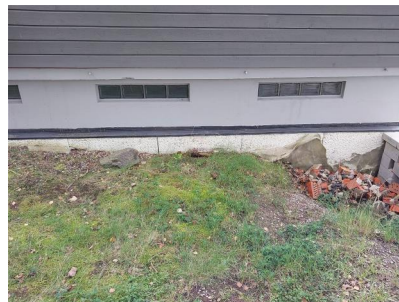
- Utvändigt fuktskydd ligger till delar oskyddat ovan mark.

Risk finns att det utvändiga fuktskyddet skadas och funktionen försämras.

- Kondensvatten från luftvärmepumpens utedel leds inte bort från husgrunden.

Detta medför ökad risk för att vatten tränger in i anslutande konstruktioner, vilket i sin tur kan leda till fuktrelaterade skador. Försök att leda bort vattnet till närliggande dagvattenledning.

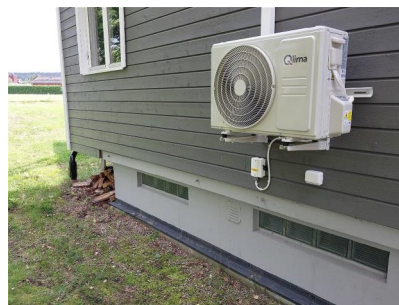
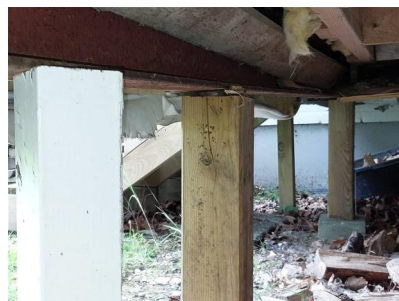
- Konstruktionen är ojämn/lutar.

Vi rekommenderar en fördjupad undersökning för att bedöma orsak och omfattning.

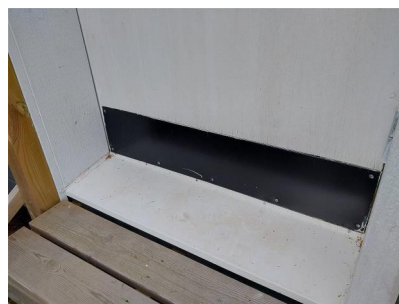
- Torrspäckor finns på dörr.
 - Underhållsbehov noterades på garageport.
 - Vissa brister noterades vid infästning samt plåtdetaljer av dörrar fönster.
 Mindre otätheter noterades som tätats med mjukfog.

Dessa bedöms inte ha lett till bakomliggande skador.

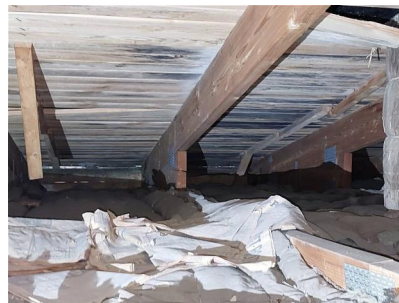
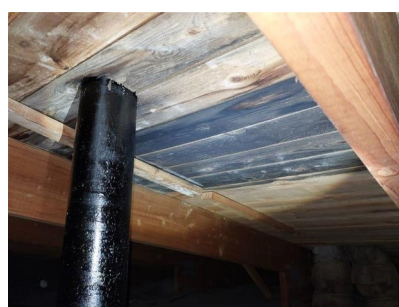
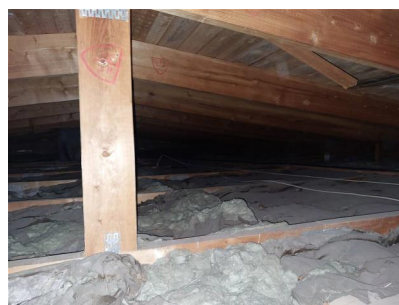
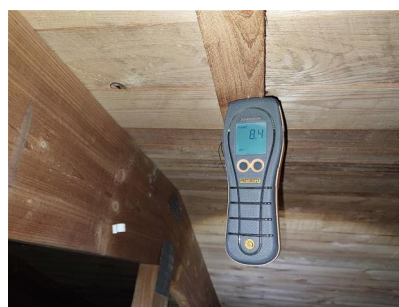
Der förekommer äldre gjutjärnsrör/ledningar i fastigheten.

Dessa har en begränsad livslängd och bör bytas vid renovering.

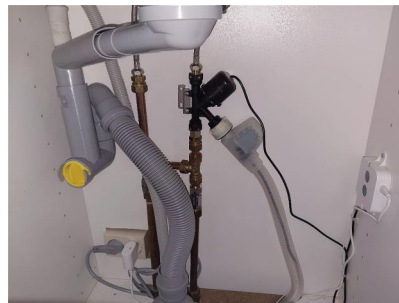
- Fuktskydd saknas i diskbänksskåp.
- Avloppsslang till diskmaskinen kan med fördel avlastningsföranckras.

När fuktskydd saknas är det svårt att upptäcka läckage från rörledningar. Vatten kan då tränga in i omkringliggande konstruktioner och orsaka fuktskador.

För att upptäcka eventuella läckage, installera ett fuktskydd.

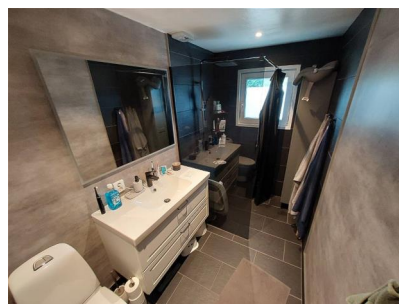
- Fönster placerat i duschzonen.

Man kan försöka skydda fönster mot onödig vattenbegjutning.

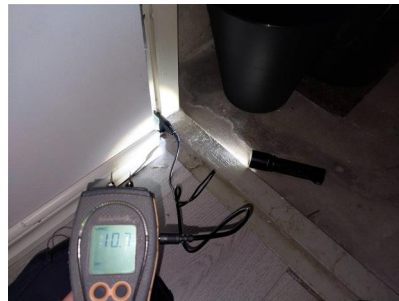
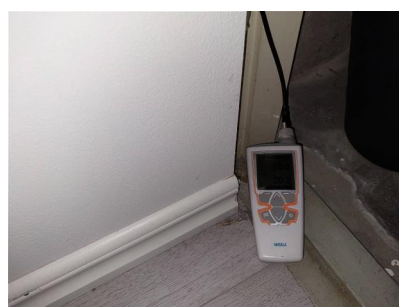
Vid kontroll av konstruktion uppmättes fuktvärden under kritisk nivå för mikrobiell tillväxt och normal lukt upplevdes.

Källargrundmurar med påreglade isolerade ytterväggar.
Fuktkvoten uppmättes till 11 % i väggregel via otätheter i konstruktionen den relativa fuktigheten uppmättes till 70 % och en normal lukt kunde kännas i golv/vägg vinkel.

Befintlig påreglad vägg och eventuella väggsyllar riskerar att drabbas av fuktskador på grund av naturlig fuktpåverkan. Detta i sin tur kan leda till mikrobiella skador (angrepp av mikroorganismer) som kan resultera i att mikrobiell lukt sprids till boendemiljön. Om regler/syllar är tryckimpregnerade kan även en kemisk lukt förekomma.

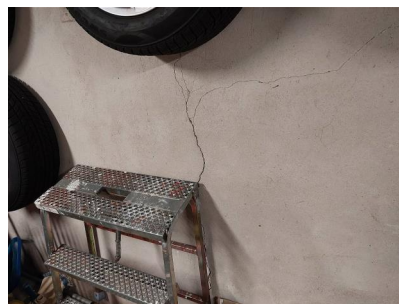
- Spricka/or finns i vägg.

Dessa bedöms inte ha lett till bakomliggande skador.
