# Besiktningsprotokoll

Anticimex Försäkringsbesiktning i samarbete med Fastighetsbyrån

| Fastighetsadress:<br>Borg Björklyckan | |

| Besiktningsdatum:<br>2024-07-29 | Protokollnummer:<br>68407785 |

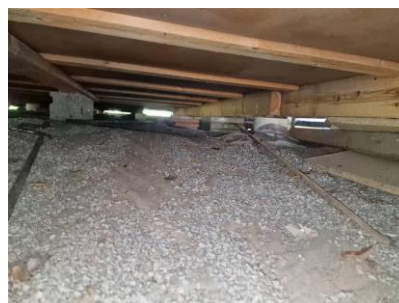
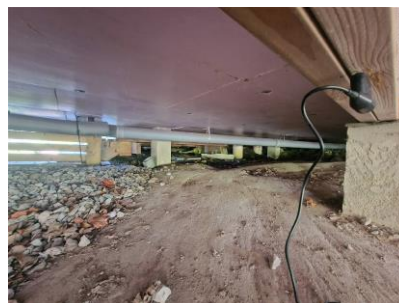
#### Utvändigt / Plintgrund

Plintgrund är en riskkonstruktion.

Uteluftsventilerade plintgrunder med bjälklag av organiskt material har ofta fuktskador på grund av naturlig fuktpåverkan. Detta kan resultera i mikrobiella skador (angrepp av mikroorganismer) och, i värsta fall, rötskador. Mikrobiell lukt kan då spridas till boendemiljön.

Vid kontroll av konstruktion uppmättes fuktkvoten till mellan 14 och 16 %. Detta värde varierar dock under året beroende på årstid och utomhusklimat.

Risk för mikrobiell tillväxt föreligger om fuktkvoten överstiger 17 %.

Hela plintgrunden är ej besiktningsbart på grund av trångt utrymme.

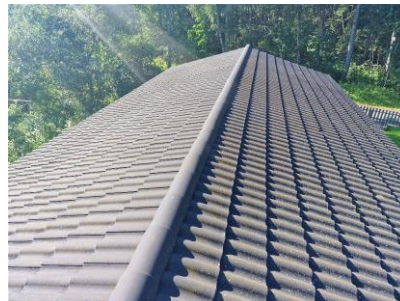
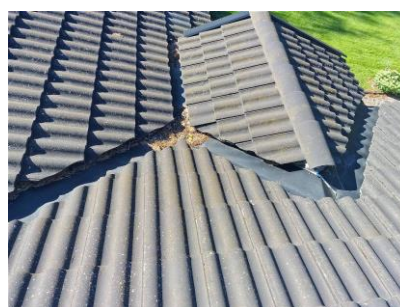
### Utvändigt / Tak

Takfotsplåt saknas.

När takfotsplåt saknas ökar risken för att vatten stänker in under takpannorna och kan orsaka fuktrelaterade skador i omkringliggande konstruktioner.

Enstaka takpannor är kantskadade och en sprucken panna noterades.

Löv och barr förekommer i mindre mängd i vinkelrännor.

Vindskivor är något högt vinklad ovan takpannor.

Nockbandstättning finns ej ovan uterum.

Besiktningen utfördes från marken och från taknocken.

Rekommenderas att byta ut skadade pannor och rensa bort löv och barren i vinkelrännor.

Montering av nockbandstättning rekommenderas.

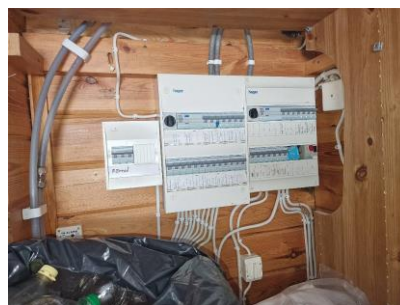
### Entréplan / Allmänt

Golvlutningar och golvknarr förekommer i huset.

Jordfelsbrytare finns vid el-centalen.

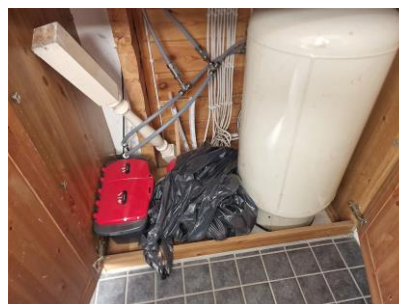
### Entréplan / Tvättstuga

Mindre utrymme utan tätskikt.

Det finns ett mindre utrymme för inkommande vatten som är utan tätskikt, detta ökar risken för fuktrelaterade skador i omkringliggande konstruktioner vid ett läckage.

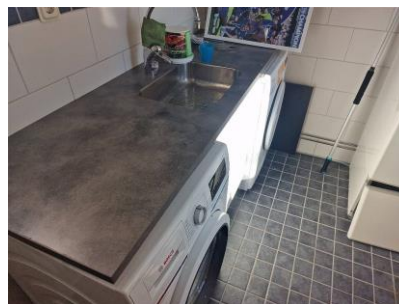
Golvbrunnen är något för nära placerad väggen.

Det finns risk att tätskiktet inte har kunnat anslutas på rätt sätt, vilket kan leda till fuktskador.

Fuktindikering på mätbara ytor i utrymmet gav inga förhöjda fuktindikationer.

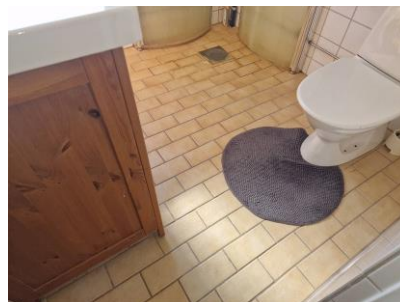
### Entréplan / Dusch/Toalett

Tätskikt sticker ut under klämringen.

När tätskikt är felmonterat i golvbrunnen kan det innebära en risk för fuktskador. Vatten kan tränga ner i omkringliggande konstruktioner med fuktrelaterade skador som följd.

WC-stolen är lös.

Det finns risk för fuktskador eftersom WC-stolen är lös. Rörledningar och kopplingar kan släppa och orsaka rörbrott med vattenskador som följd.

Golvlutning.

Golvfall mot golvbrunnen är bristfälligt utfört.

Tröskel sitter lös.

En felmonterad tröskel eller avsaknaden av en tröskel medför risk att vatten tränger in i angränsande konstruktioner och rum vilket i sin tur kan leda till fuktrelaterade skador.

Normala fuktvärden på mätbara ytor indikerades mot klinker/kakel.

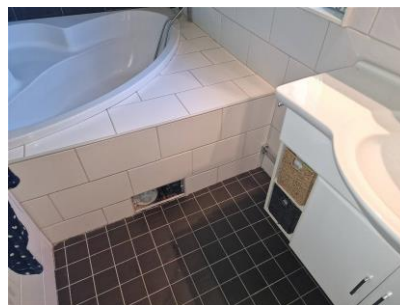
### Entréplan / Badrum/Wc

Tätskikt sticker ut under klämringen.

När tätskikt är felmonterat i golvbrunnen innebär det risk för fuktskador. Vatten kan tränga ner i omkringliggande konstruktioner med fuktrelaterade skador som följd.

Golvfall mot golvbrunnen utanför duschzonen är bristfälligt utfört.

Något otät tröskel.

Fönster placerad nära dusch.

Mindre droppläckage under handfat noterades.

Normala fuktvärden på mätbara ytor indikerades mot klinker/kakel.

Golv och väggar under badkar är ej besiktningsbart.

Tätning av tröskel rekommenderas.

För att minska risken för fuktskador på fönster och väggkonstruktion rekommenderas att man skyddar fönstret mot vattenbegjutning.

Droppläckaget åtgärdas inom kort enligt fastighetsägaren.
