# Besiktningssprotokoll

Anticimex Försäkringsbesiktning i samarbete med Fastighetsbyrån

Fastighetsbeteckning: Söra 1:452	
Fastighetsadress: Söravägen 17	
Postnummer: 184 37	Ort: Åkersberga

Besiktningdatum: 2024-08-21	Protokollnummer: 68390456
Temperatur: 19 °C	Väderlek: Klart
Tekniker: Jesper Andersson	
E-post: j.andersson@Anticimex.se	
Kontor: Stockholm Norr	
Närvarande: Fastighetsägaren och mäklaren.

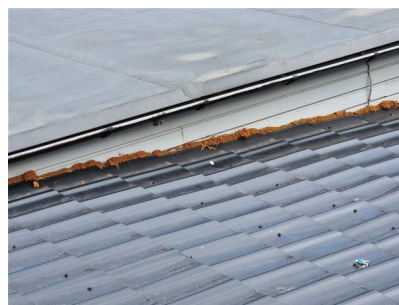
Anmärkningar finns på altanen på baksidan.

- rötskadat virke på insynsskyddet, och ett målningsbehov finns på träkonstruktioner.
- sprucken plexiglas-skiva.
- bucklor på taket.
- anslutningen mellan taket på altanen och fasaden är bristfälligt utfört (tätat med fogsikum).

Dessa brister bedöms inte bero på eller lett till några skador i bakomliggande konstruktioner, rekommenderas att underhålla/ måla i förebyggande syfte.

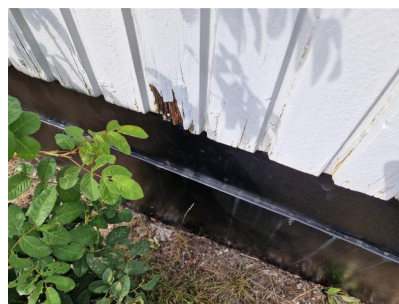
Fasadpanelen på gavlarna är i behov av målning/underhåll.

- Rötskador i nederkant på flertalet panelbrädor, rekommenderas att bytta brädor innan man målar.

Fasadbeklädnad och träkonstruktioner där målningsbehov finns riskerar att få fukt- och rötskador på grund av sämre vattenavvisande förmåga. För att öka livslängden på fasadbeklädnaden rekommenderas målning och underhåll.

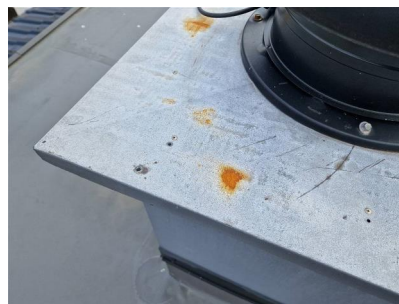
Mindre ytrost noteras på plåtdetaljer.

Detta bedöms inte lett till några skador i bakomliggande konstruktioner, rekommenderas ett underhålla/ måla plåtdetaljer i förebyggande syfte.

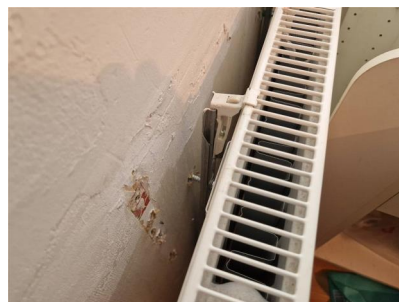
Radiatorn har släppt från vägg.

Bedöms inte lett till några skador i bakomliggande konstruktioner.

Rekommenderas att montera fast radiatorn i förebyggande syfte.

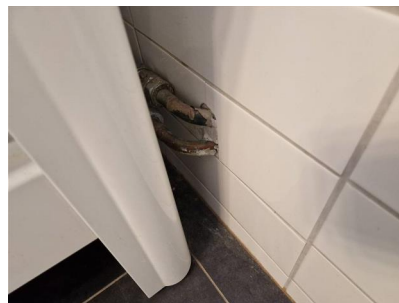
Anmärkningar finns i utrymmet.

- Fönster olämpligt placerat i duschzonen.
- Rör genomföring finns i duschzonen bakom badkaret.

Dessa brister ökar risken för fuktrelaterade skador i bakomliggande konstruktioner.

Det noteras även bomljud på klinkergolv, detta bedöms inte bero på några skador i bakomliggande konstruktioner.
