Mälhammar 2:19

Mälhammar Eriksberg

| Uppdragsnummer | A29673 |
| Besiktningsdatum | 2024-08-22 |

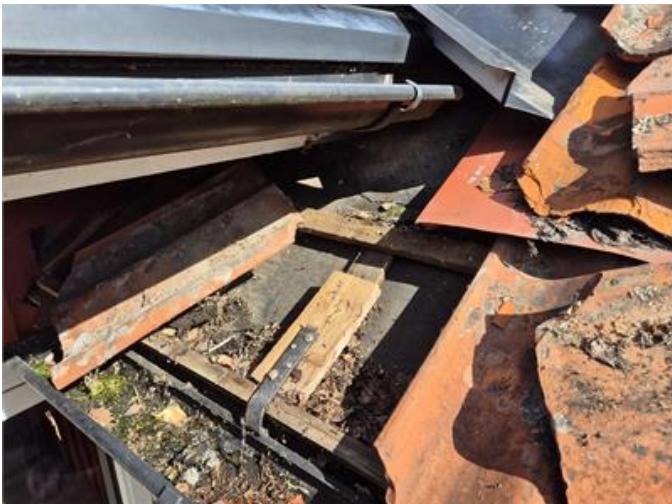
| Besiktningsresultat | | | | | |
|---|---|---|---|---|---|
| Tak | | X | | | Taket har äldre standard, se även info på protokollets näst sista sida Pos. 2.<br>Takpannor är spruckna och i behov av justering, glipor förekommer.<br><br>Mindre rötskador i läkt, se bild för tydligare förklaring. |

Mindre rötskada i läkt, uppkommit på grund av att avrinningen från hänggrännen leder in vattnet under tegelpannorna.

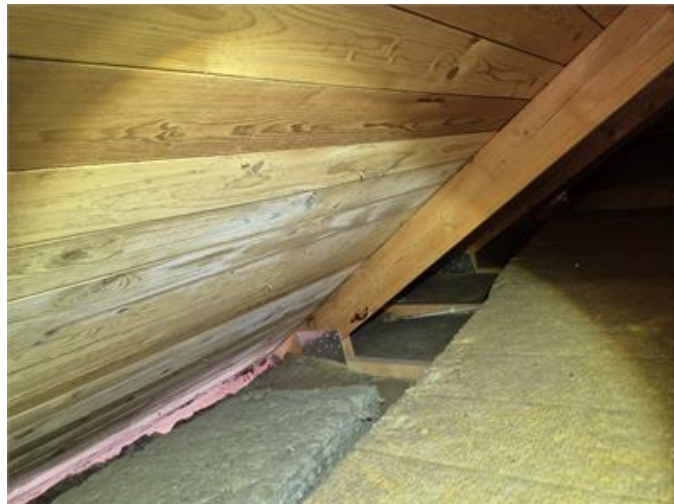
Bild ifrån vinden

| Besiktningsresultat | | | | | |
|---|---|---|---|---|---|
| Vind | | X | | | Mindre mängd mikrobiell påväxt/missfärgningar förekommer, rekommenderas att hållas under uppsikt. |

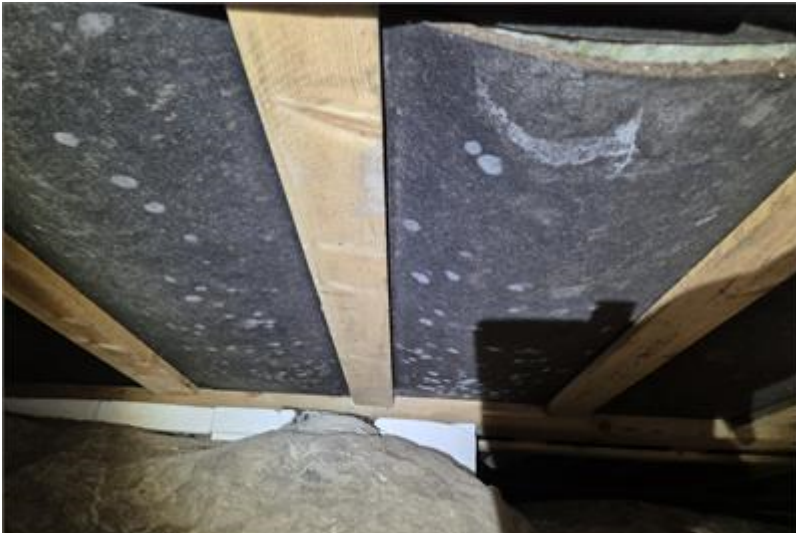
| Byggnadsdel | Krypgrund del 1 |

| Besiktningsresultat | | | | | |
|---|---|---|---|---|---|
| Kryppgrund del 1 | | | X | | Se kommentar/risikanaly/bilaga |

Mikrobiell påväxt förekommer i krypgrunden.

Vid fuktmätning av krypgrunden uppmättes en fuktkvot på 21%.  
Det kritiska gränsvärdet för mikrobiell tillväxt brukar anges till ca 15-17% fuktkvot (FK).

Rörinstallationer i ouppvämt utrymme, vilket medför frysrisk.

En krypgrund är en riskkonstruktion med avseende på fukt- och mikrobiella skador. Indikationer på att skador förekommer har erhållits och en fortsatt teknisk undersökning rekommenderas därför. Se även info på protokollets sista sida Pos. 10.

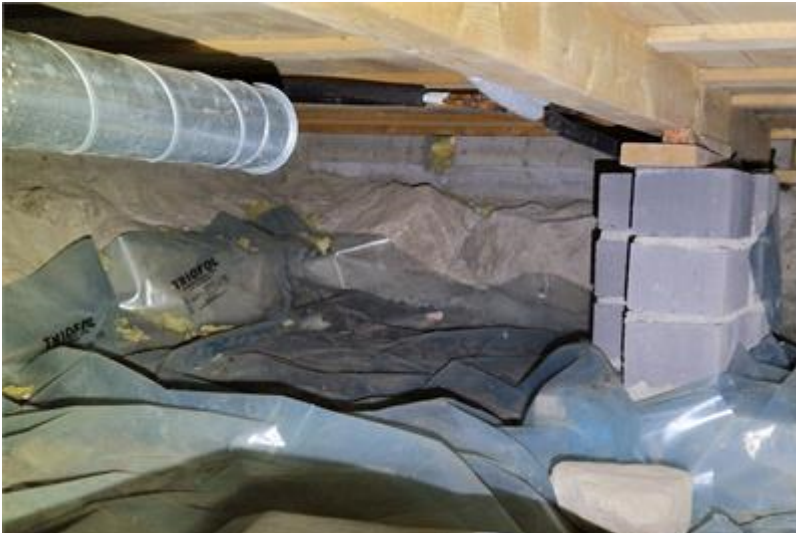
Byggnadsdel                      Krypgrund del 2  
Konstruktionsdel  
Konstruktionsuppbyggnad

| Besiktningsresultat | | | | | |
|---|---|---|---|---|---|
| Kryppgrund del 2 | | X | | | Kryppgrunden har avfuktare, det är viktigt att regelbundet tillse att avfuktaren fungerar tillfredsställande. Mindre brister finns i installationen, ventiler ej tillräckligt tätade.<br>Påväxt förekommer som bedöms vara äldre, hela kryppgrunden är ej besiktningsbar pga låg höjd. |

Krypgrunden har avfuktare och ses därför inte som en riskkonstruktion men det är dock viktigt att regelbundet tillse att avfuktaren fungerar tillfredsställande. Fuktkvoten i grunden uppmättes till 13%.
