Vislanda 29:1

Trädgårdsvägen 2

Uppdragsnummer	G29832
Besiktningdatum	2024-08-22
Besiktningföretag	OBM Kronoberg AB
Besiktningförrättare	Pauline Hansson
Närvarande	Fastighetsägaren
Giltig till och med	2025-08-22

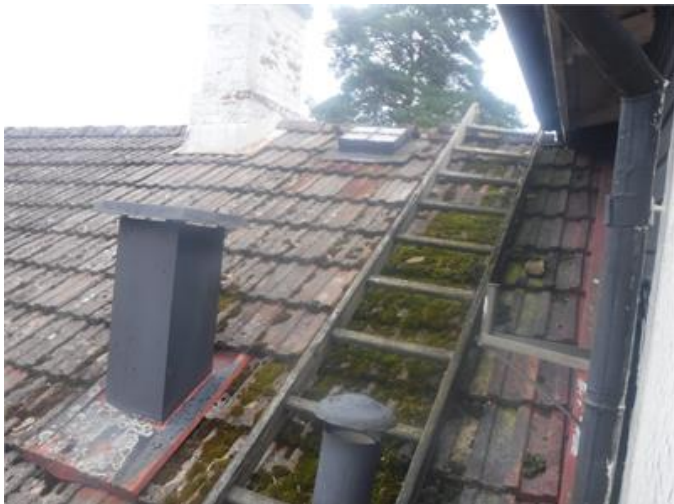
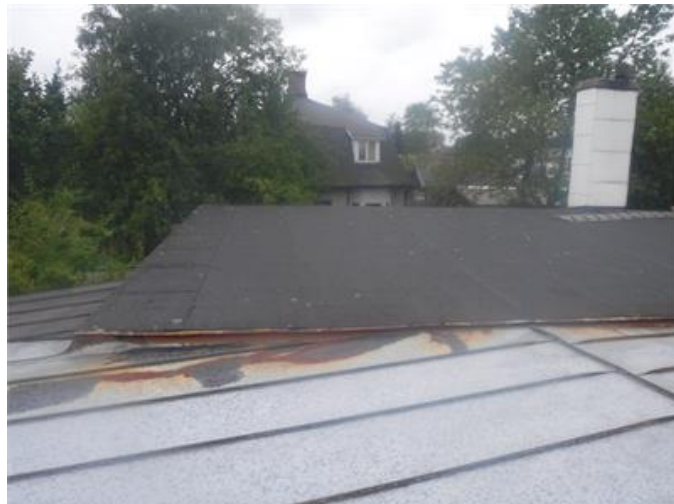
Tak: Delar av taken är låglutande plåttak och papptak samt finns sadeltak klätt plåt och cementpannor, se vidare under kommentarer och riskanalys på sida 5.

Taken är av blandad karaktär och ålder/skick och det finns brister som kan leda/lett till skador i underliggande konstruktioner, taken är enligt bedömning i behov av underhåll/renovering/byte. Det rekommenderas en vidare undersökning av taken för bedömning av åtgärder. Ta kontakt med fackman.

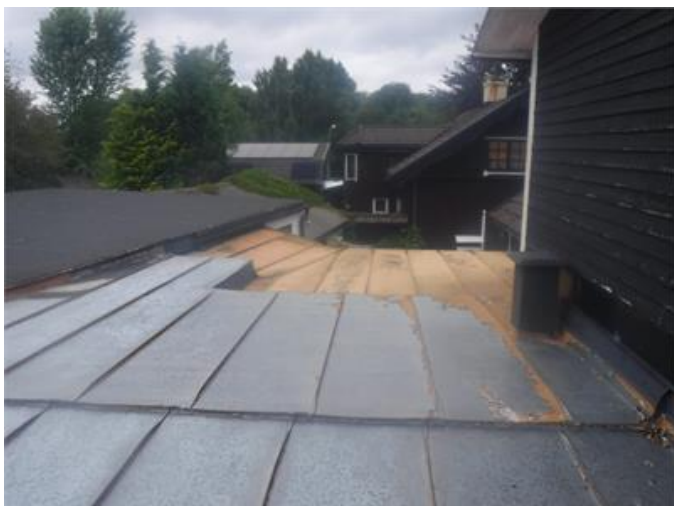
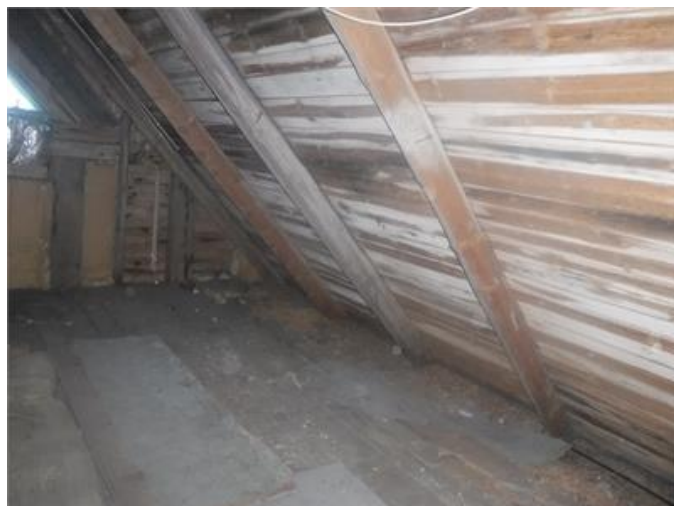
Vind: Det finns mikrobiella tillväxter på insidan av yttertakets som indikerar på problem med kondens, då det är ett vinterproblem så är det svårt att bedöma sommartid och rekommenderas kontrolleras vidare vid kallare årstider.

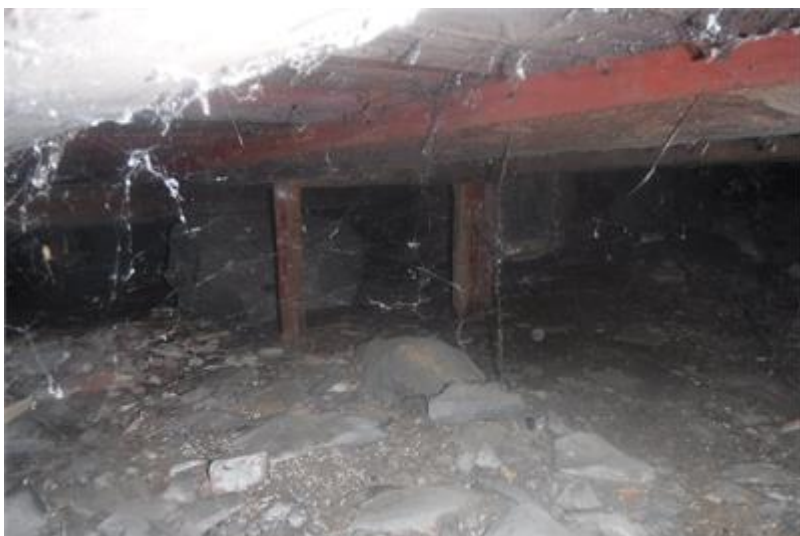
Bilaga 1 för kontroll av valda konstruktioner

Byggnadsdel	Torpgrund ursprunglig byggnad
Konstruktionsdel	Undersida av bottenbjälklag
Konstruktionsuppbyggnad	Stengrund och bottenbjälklag av trä

Kontrollen och bilden är tagen utvändigt genom hål i grunden.

Kontroll av konstruktion visade fuktkvoter på ca 18% i bottenbjälklaget. Det kritiska gränsvärdet för mikrobiell tillväxt brukar anges till ca 16-17% fuktkvot (FK).

Fuktkvoten i en kryppgrund växlar med årstiderna. I normalfallet är fuktbelastningen mot grunden som högst under sommartid (juni-augusti) för att sjunka under vinterhalvåret.

Notera att stickprovsmässig undersökning är utförd samt att mätvärden normalt sett kan variera över årstiderna. För att säkert fastställa konstruktionens kondition och fuktstatus måste en mer omfattande undersökning utföras. Det rekommenderas öppna lucka till grunden.

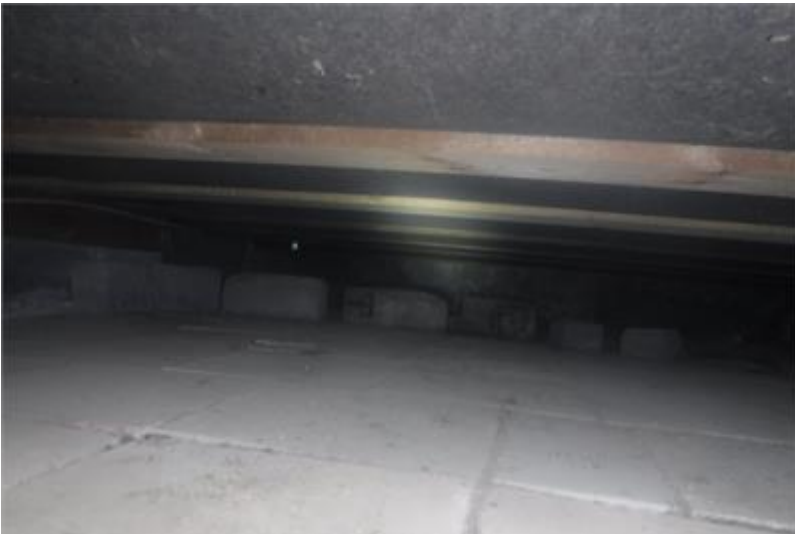
Bilaga 2 för kontroll av valda konstruktioner

Byggnadsdel	Krypgrund - tillbyggnad
Konstruktionsdel	Undersida av bottenbjälklag
Konstruktionsuppbyggnad	Bottenbjälklag av trä

Kontroll av konstruktion visade fuktkvoter på ca 16% i bottenbjälklaget. Det kritiska gränsvärdet för mikrobiell tillväxt brukar anges till ca 16-17% fuktkvot (FK).

Fuktkvoten i en krypgrund växlar med årstiderna. I normalfallet är fuktbelastningen mot krypgrunden som högst under sommartid (juni-augusti) för att sjunka under vinterhalvåret.

Se text om grunderna under kommentarer och riskanalys på sida 5.
